## Fahrzeuginformationen

| Hersteller | VW | Schaltgetriebe | Automatik |
| Modell | Sharan | Kraftstoffart | Diesel |

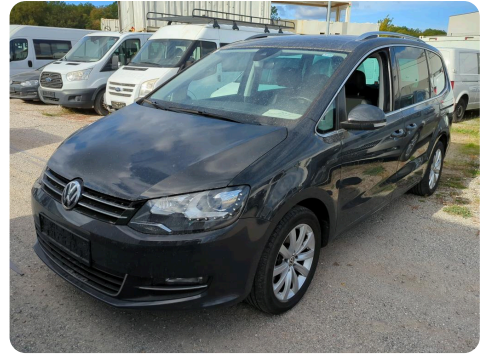
| Kilometerstand (km) | 193.584 | Leistung (kW) | 110 |
| Kennzeichen | W-746661 | Hubraum (ccm) | 1.968 |
| Fahrgestellnummer (FIN) | WVWZZZ7NZKV015093 | Türen | 5 |
| Erstzulassungsdatum | 17.04.2019 | | |
