## Gutachten

| <b>Betreff</b> | Minderwertgutachten Ohne Werte |
| <b>Hersteller</b> | BMW |
| <b>Modell / Verkaufsbezeichnung</b> | 320d |

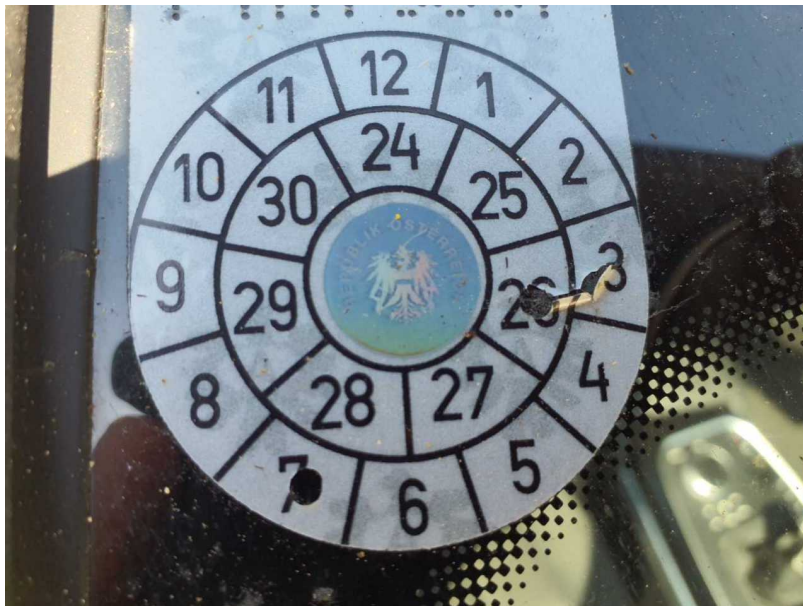
**Beschädigung #1:** Sonstiges: Hauptuntersuchung (Fällig 07.2026) - abgelaufen - durchführen

| Nr. | Bauteilgruppe | Beschreibung |
|---|---|---|
| 1 | Sonstiges | Hauptuntersuchung (Fällig 07.2026) - abgelaufen - durchführen |

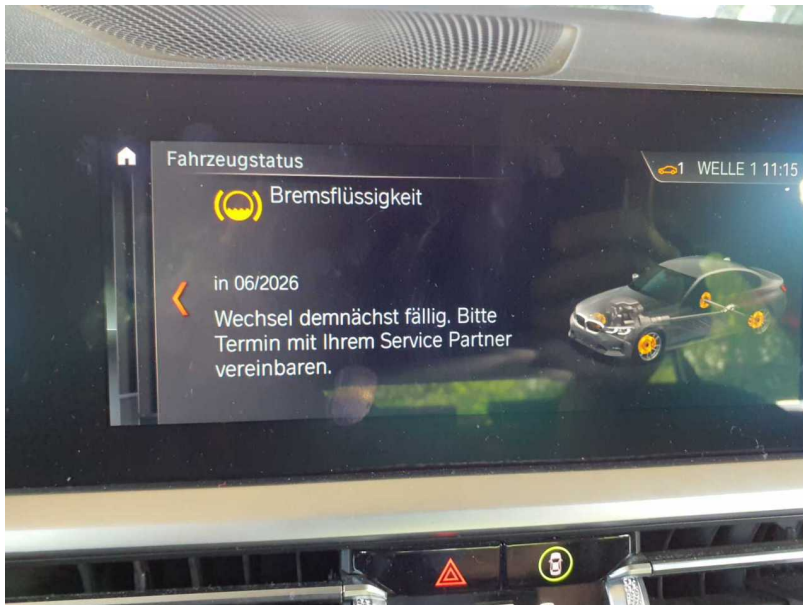
**Beschädigung #2:** Bremsanlage: Bremsflüssigkeit - abgelaufen - erneuern

| Nr. | Bauteilgruppe | Beschreibung |
|---|---|---|
| 2 | Bremsanlage | Bremsflüssigkeit - abgelaufen - erneuern |

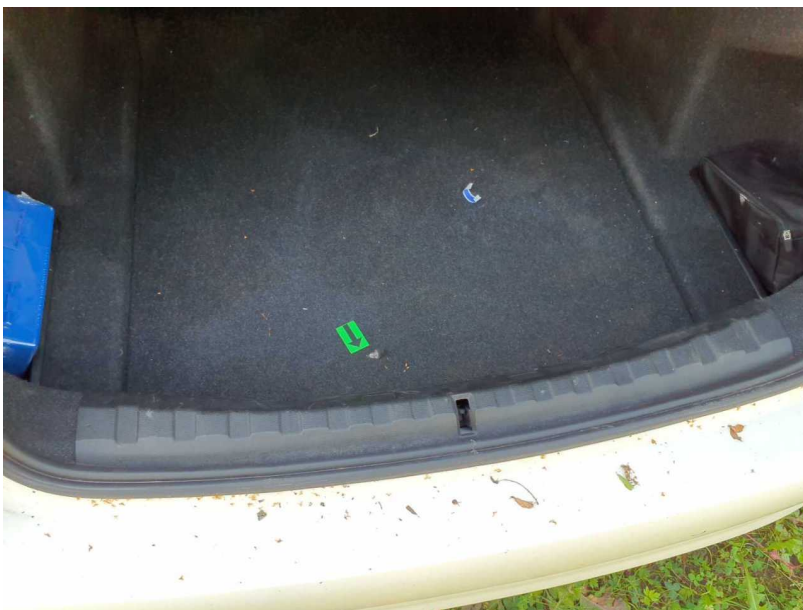
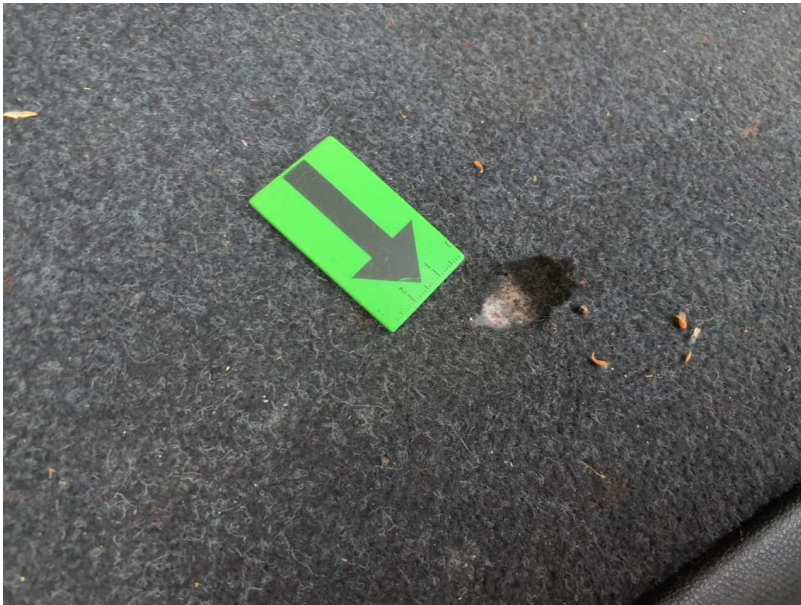
**Beschädigung #3:** Heckbereich: Kofferboden - beschädigt - erneuern

| Nr. | Bauteilgruppe | Beschreibung |
|---|---|---|
| 3 | Heckbereich | Kofferboden - beschädigt - erneuern |

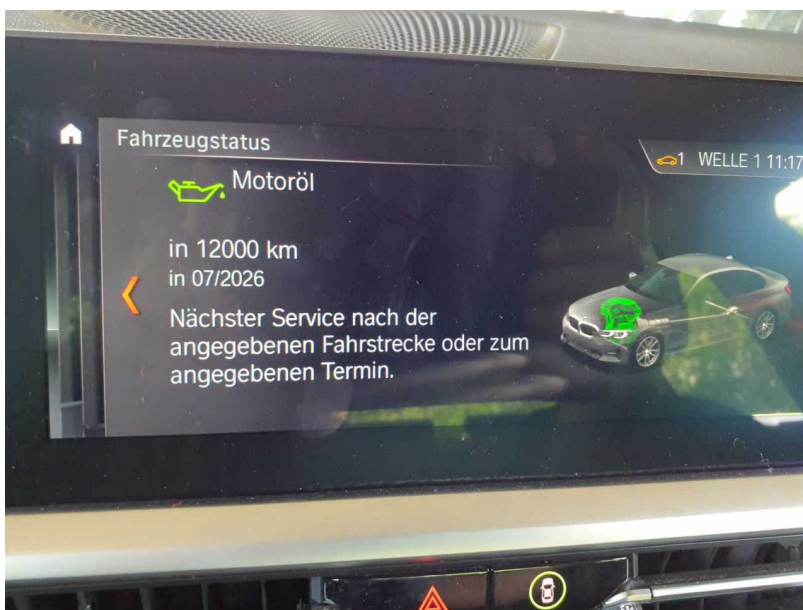
**Beschädigung #4:** Sonstiges: Inspektion/Wartung (Fällig 07.2026) - abgelaufen - durchführen

| Nr. | Bauteilgruppe | Beschreibung |
|---|---|---|
| 4 | Sonstiges | Inspektion/Wartung (Fällig 07.2026) - abgelaufen - durchführen |

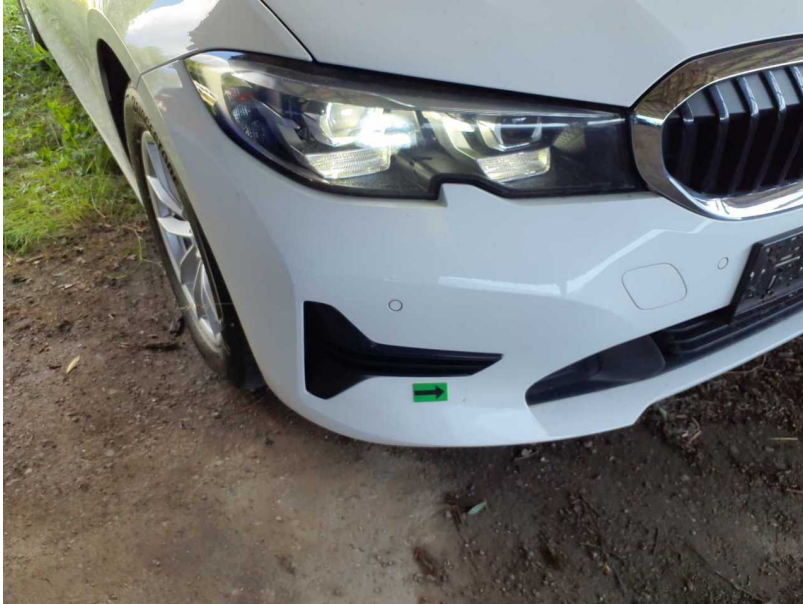
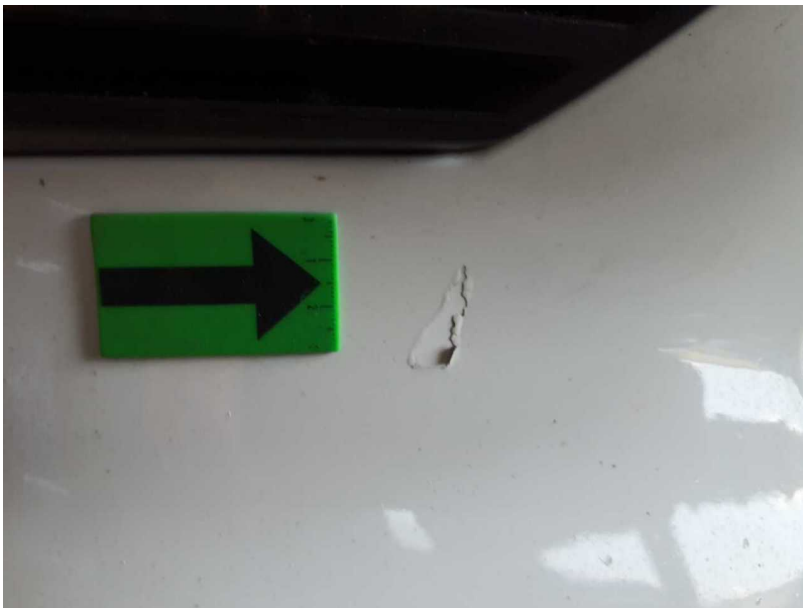
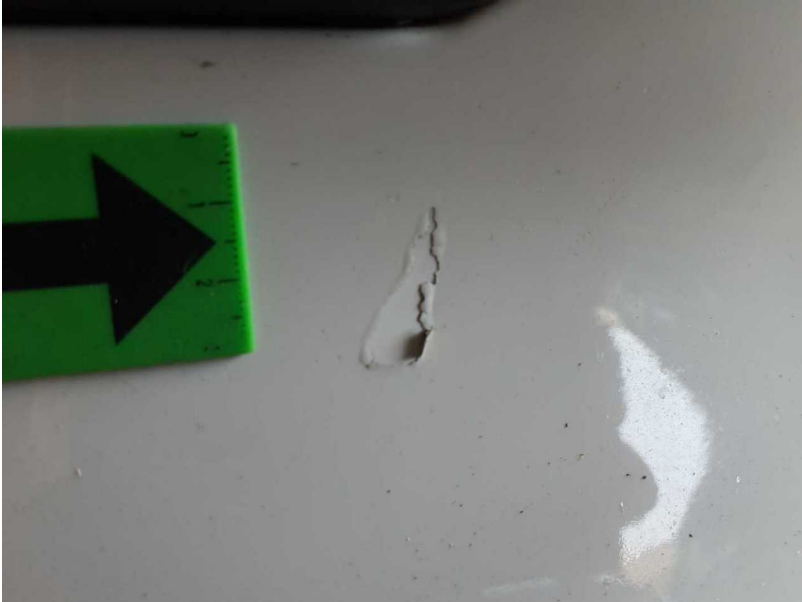
**Beschädigung #5:** Stossfänger vorn: Stossfänger vorn - Lackmangel - instandsetzen und lackieren

| Nr. | Bauteilgruppe | Beschreibung |
|---|---|---|
| 5 | Stoßfänger vorn | Stoßfänger vorn - Lackmangel - instandsetzen und lackieren |

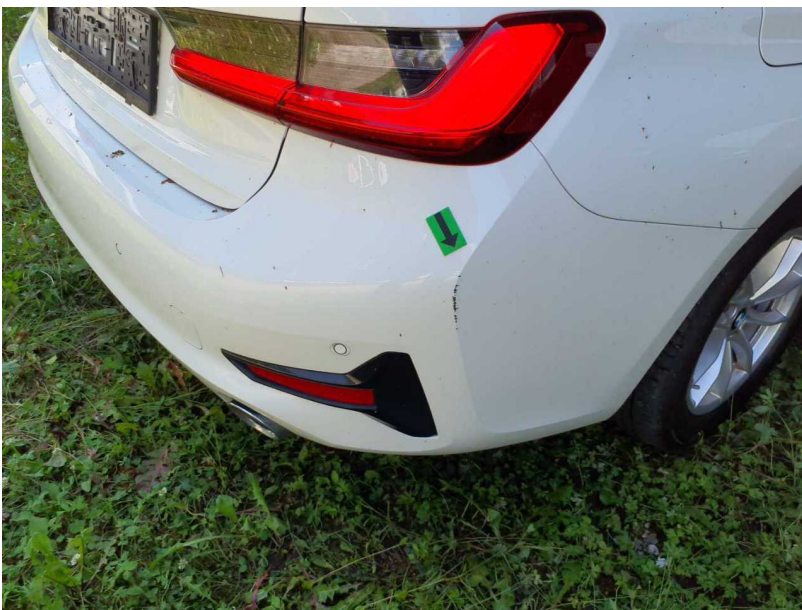
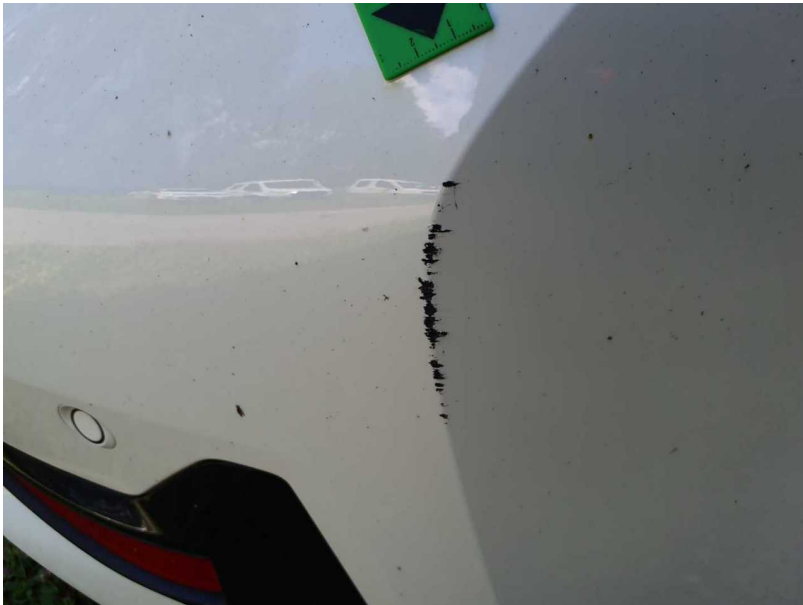
**Beschädigung #6:** Stossfänger hinten: Stossfänger hinten - Kratzer - instandsetzen und lackieren

| Nr. | Bauteilgruppe | Beschreibung |
|---|---|---|
| 6 | Stoßfänger hinten | Stoßfänger hinten - Kratzer - instandsetzen und lackieren |

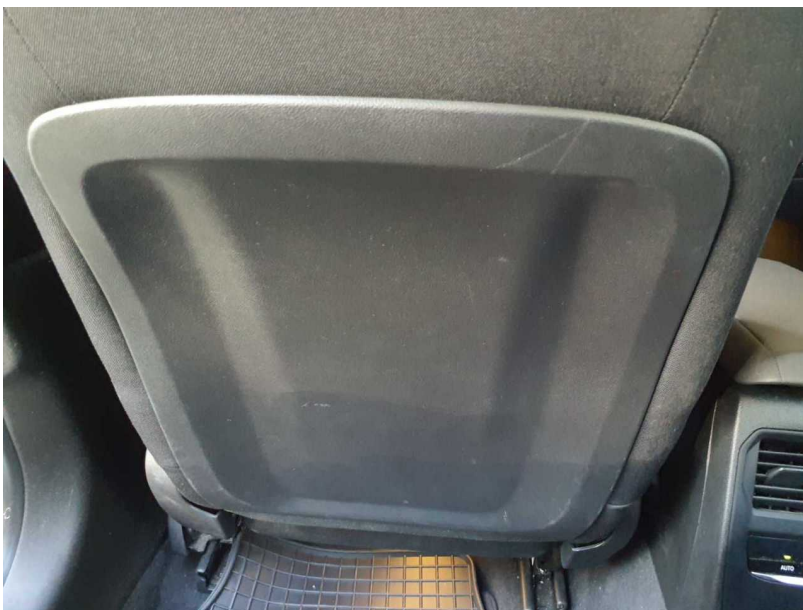
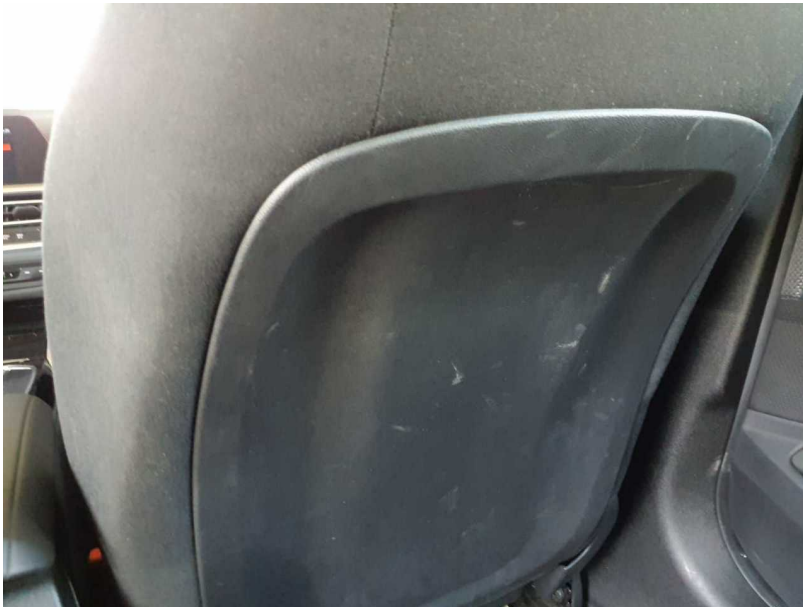
| Nr. | Bauteilgruppe | Beschreibung |
|---|---|---|
| 1 | Interieur | Innenraum - Kratzer - kein Abzug |

**Gebrauchsspur #1:** Interieur: Innenraum - Kratzer - kein Abzug

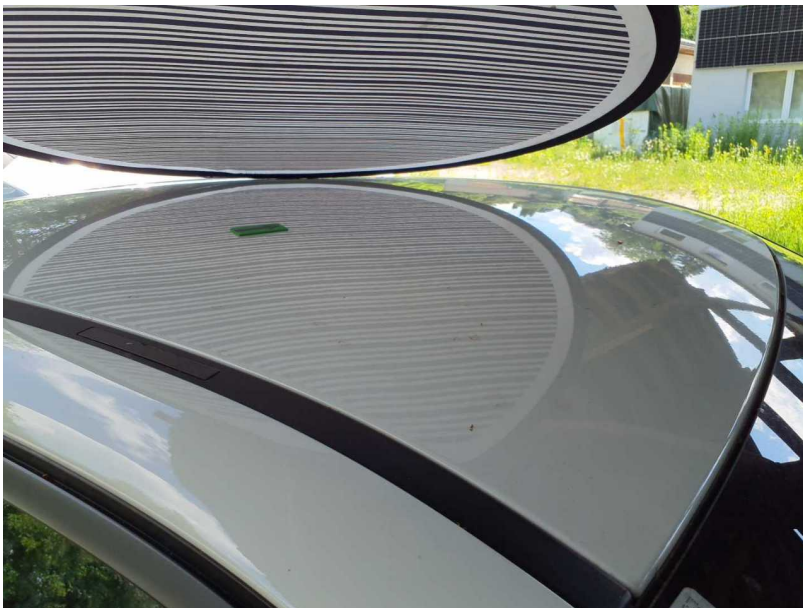
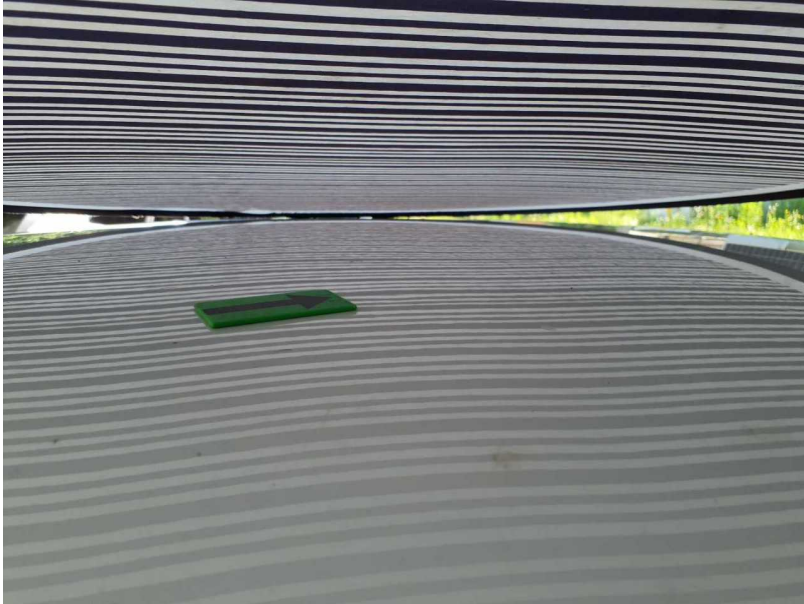
| Nr. | Bauteilgruppe | Beschreibung |
|---|---|---|
| 2 | Fahrzeugdach | Dach (Leicht) - Delle(n) - kein Abzug |

**Gebrauchsspur #2:** Fahrzeugdach: Dach (Leicht) - Delle(n) - kein Abzug

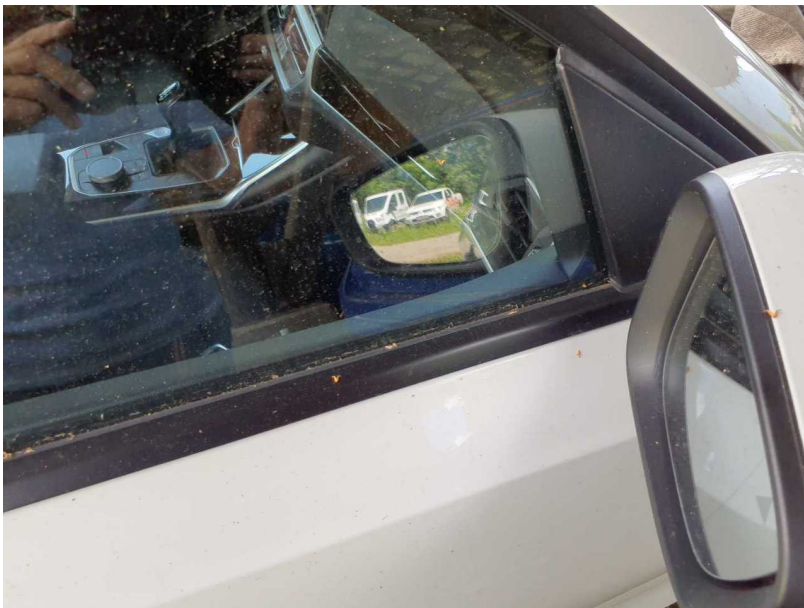
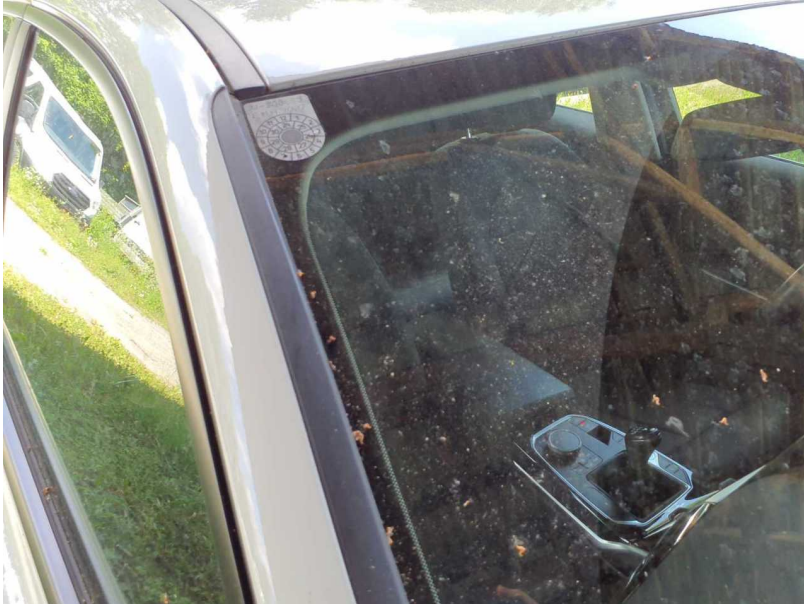
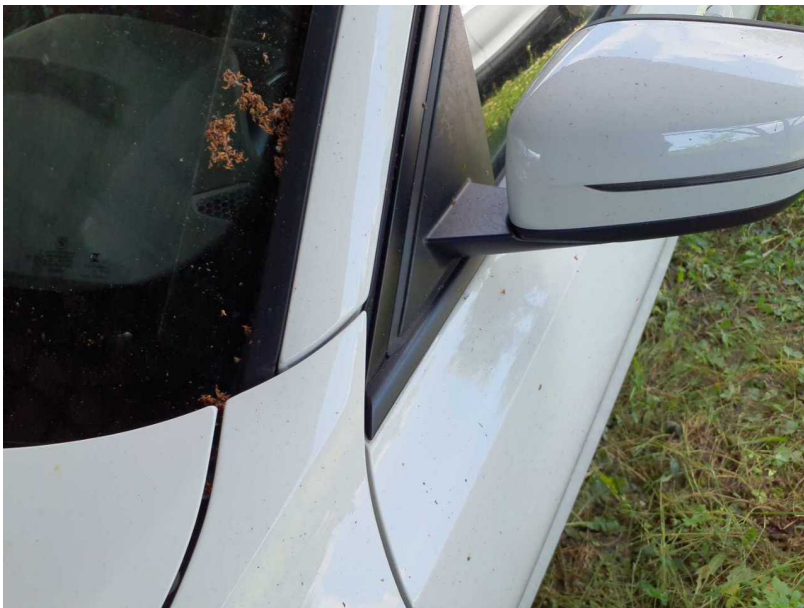
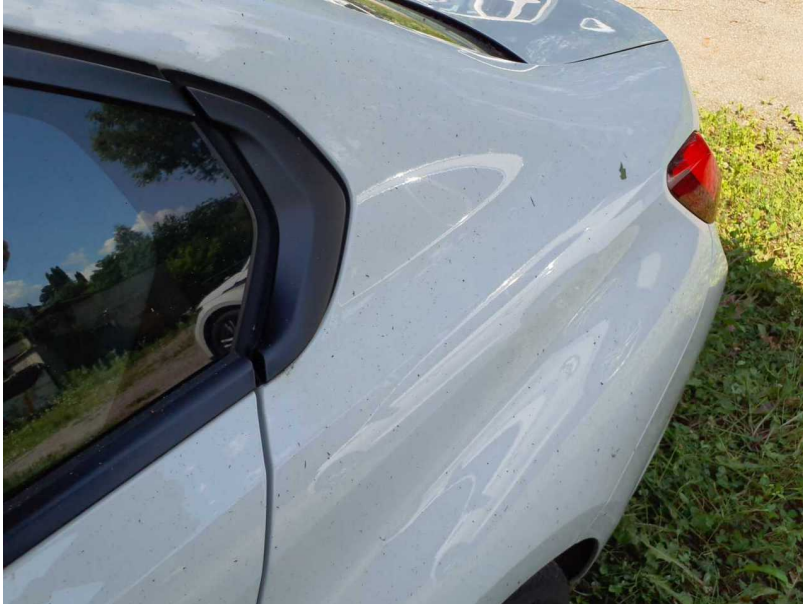
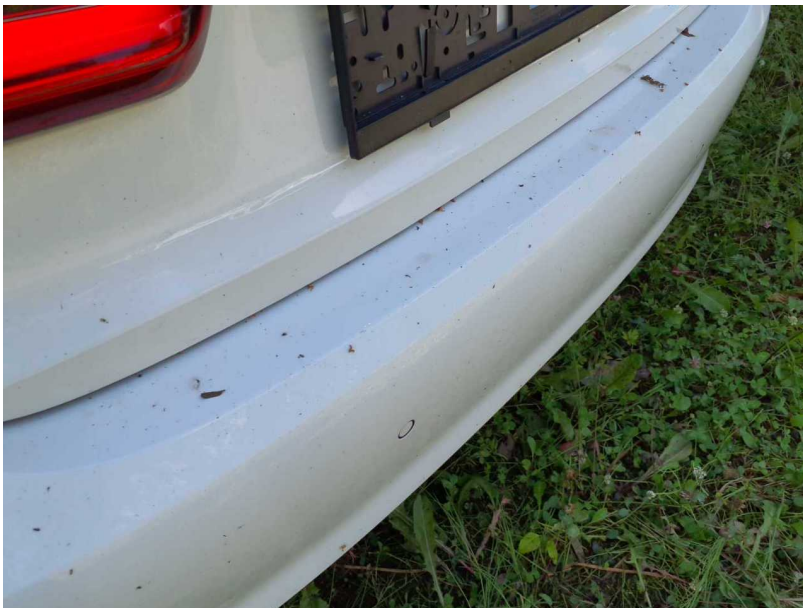
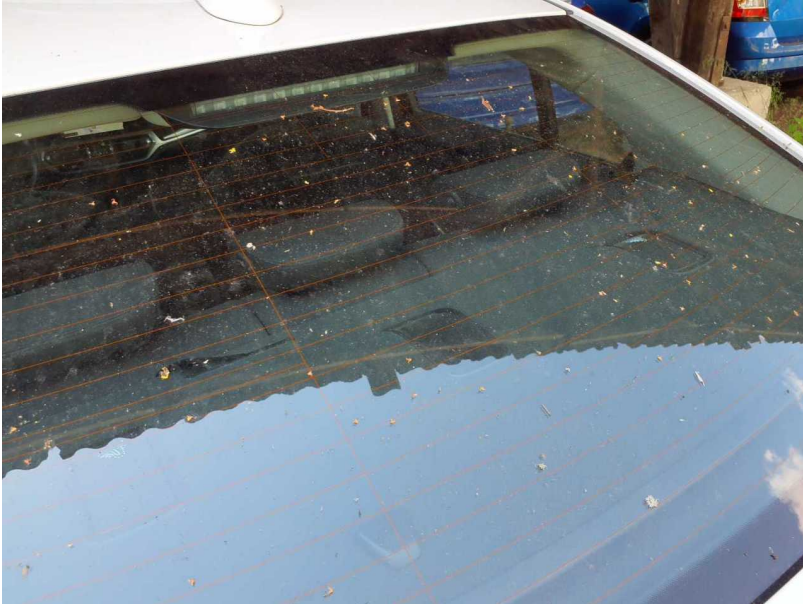
| Nr. | Bauteilgruppe | Beschreibung |
|---|---|---|
| 3 | Sonstiges | Fahrzeug (Weitere Lackschäden möglich) - verschmutzt - kein Abzug |

**Gebrauchsspur #3:** Sonstiges: Fahrzeug (Weitere Lackschäden möglich) - verschmutzt - kein Abzug
