## Jármű adatok

## Műszaki és esztétikai állapot

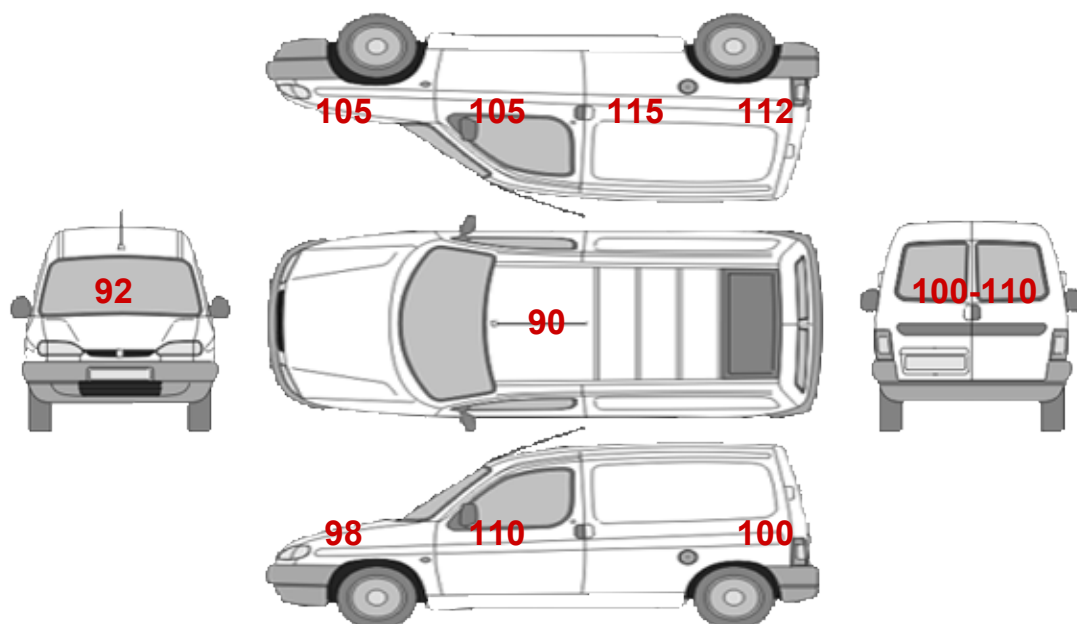
## Karosszéria (Festékvastagság mikrométerben)

| Karosszéria: | lásd megjegyzés (Motorháztető kavicsérült horpadt, első vészfék fényérült, vnószem fedél hiányzik, üa. ajtó karc, bal hátsó sárvédő fényérült, csomagtér ajtó kifurkálva szorul enyhe korrózió, hátsó vészfék horzsolts, tolóajtó fényérült kis karcok, jobb első ajtó kis horpadás, körben matrica maradványok.. ) |
