## Jármű adatok

## Műszaki és esztétikai állapot

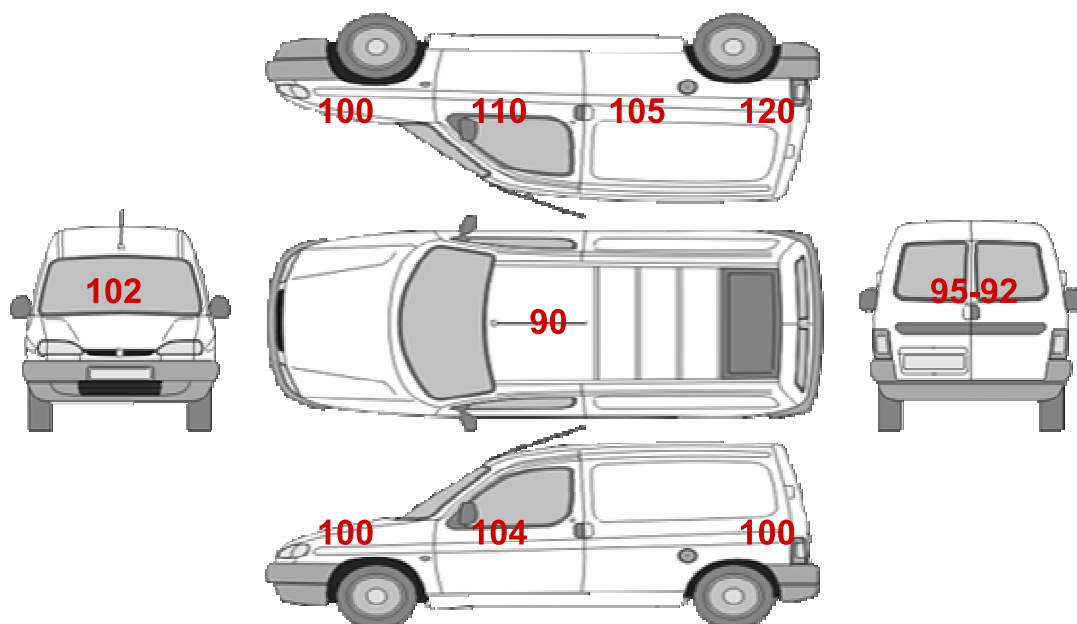
## Karosszéria (Festékvastagság mikrométerben)

| Karosszéria: | lásd megjegyzés (Motorháztető kavics sérült festékhányos, első vészharító horzsolt, bal első sárvédő fénysérült, bal első ajtó fénysérült kis horpadás, küszöb horzsolt, bal hátsó sárvédő kavics sérült karcos, csomagtér ajtó fénysérült, jobb hátsó első ajtó fénysérült, jobb küszöb sérült, tető első éle festékhányos, jobb első sárvédő horzsolt. ) |
