**Volkswagen PASSAT Variant Comfortline FIN: VVWZZZ3CZEE076898**  
**Auftragsnummer: 802.7655.891** **Kennzeichen: H-RE 490**

## Sachverständige Feststellungen

## Wertmindernde Faktoren

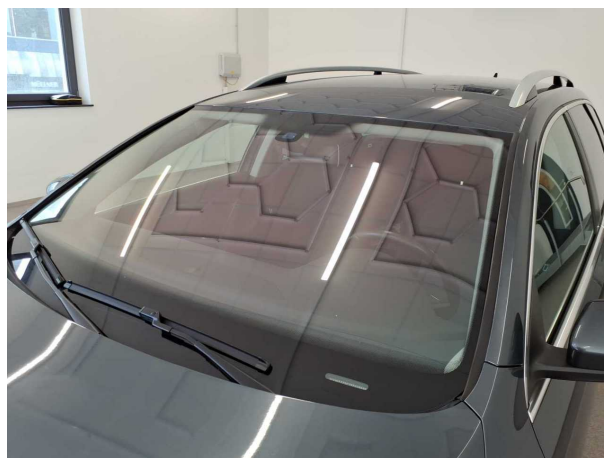
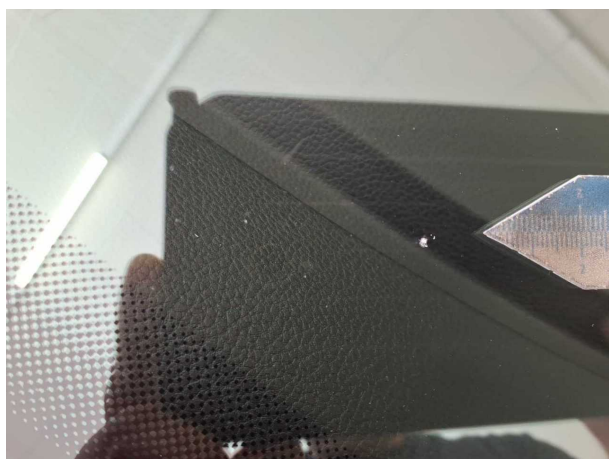
Beschädigung 6: Verglasung: Frontscheibe - gebrochen / gerissen - erneuern

| Nr. | Bauteilgruppe | Beschreibung |
|---|---|---|
| 6 | Verglasung | Frontscheibe - gebrochen / gerissen - erneuern |

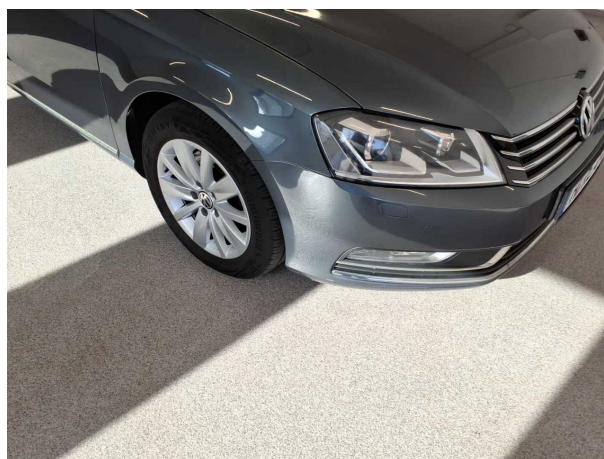
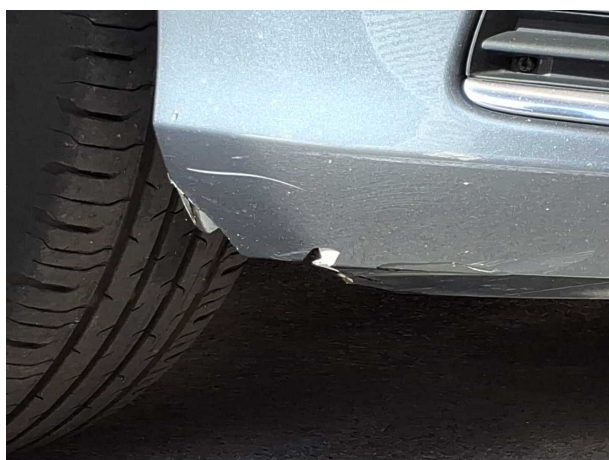
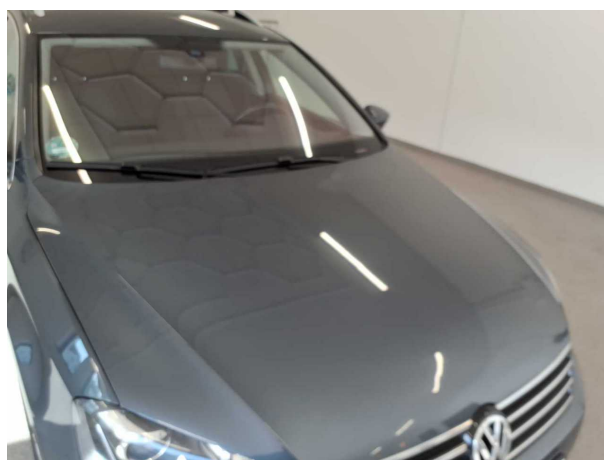
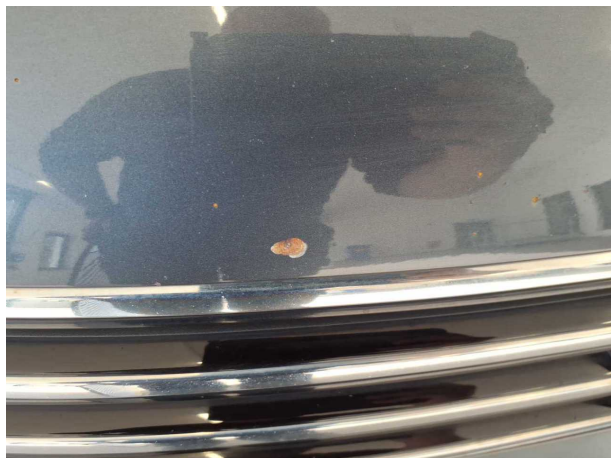
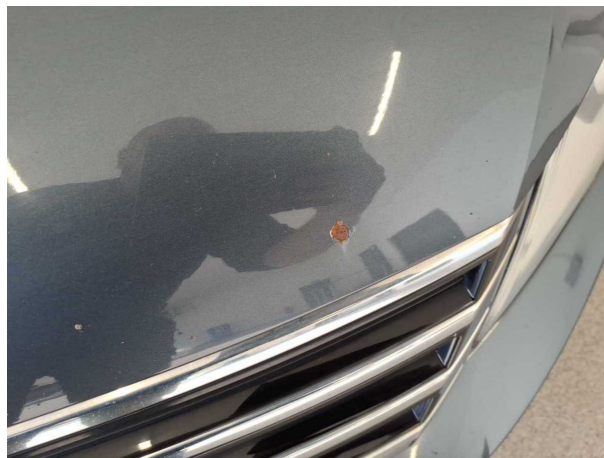
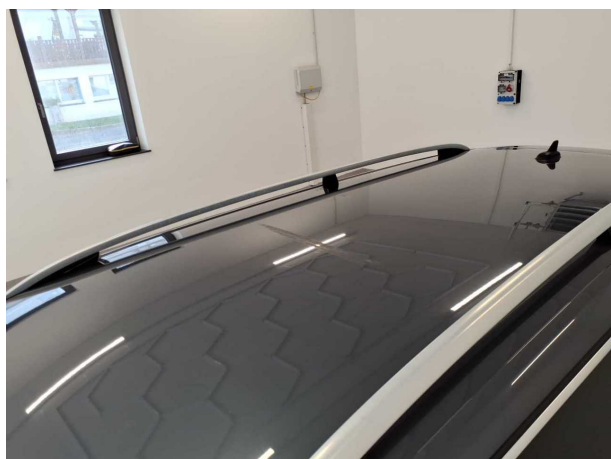
Beschädigung 8: Karosserie: Karosserie - beschädigt

**Beschädigung 8:** Karosserie: Karosserie - beschädigt

| Nr. | Bauteilgruppe | Beschreibung |
|---|---|---|
| 8 | Karosserie | Karosserie - beschädigt |

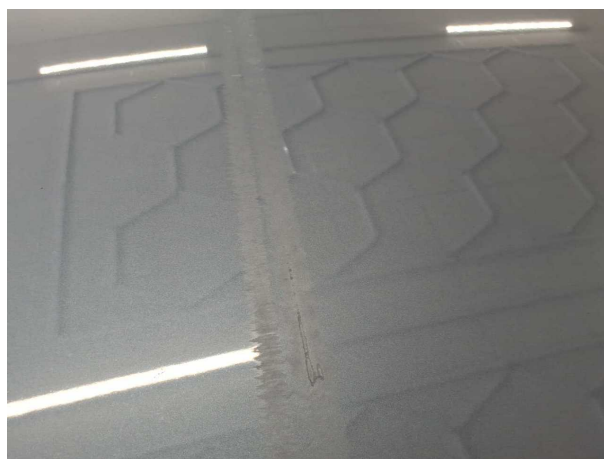
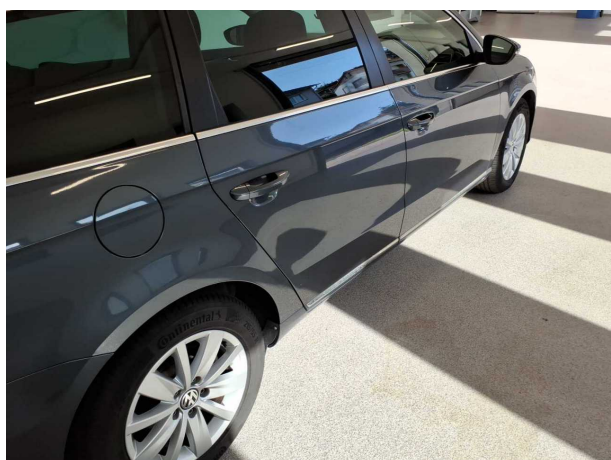
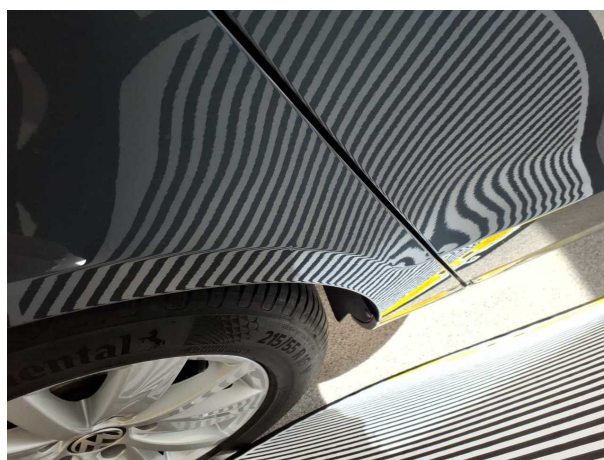
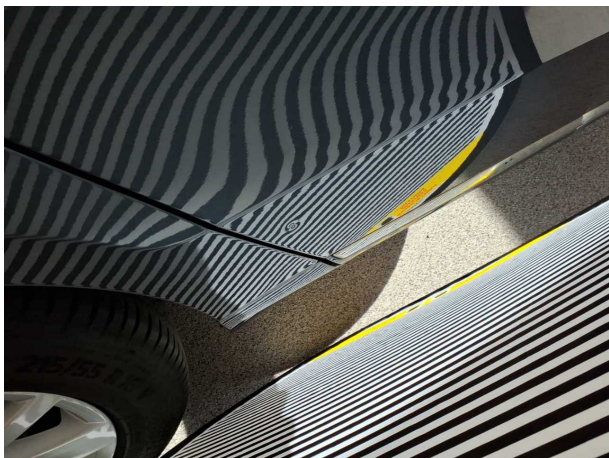
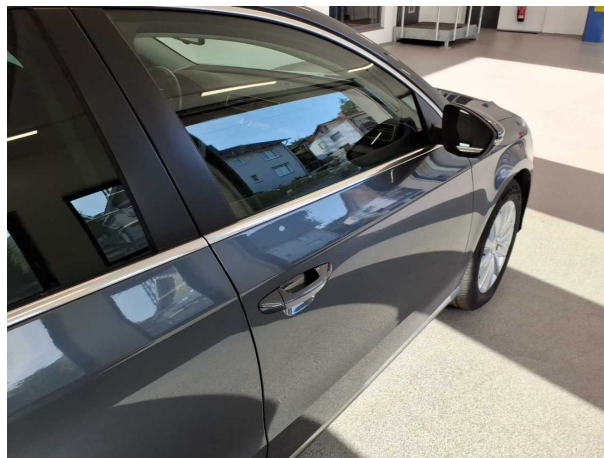
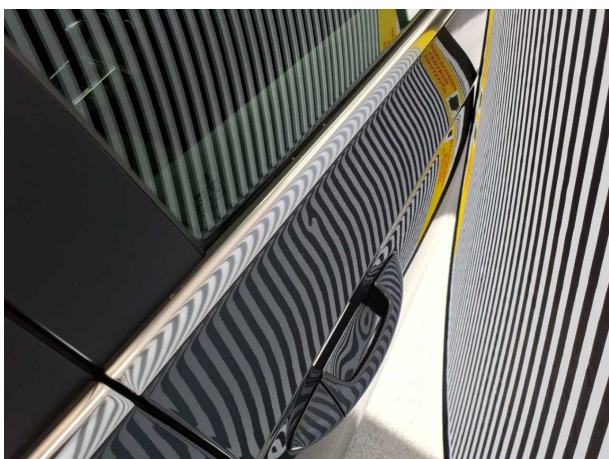
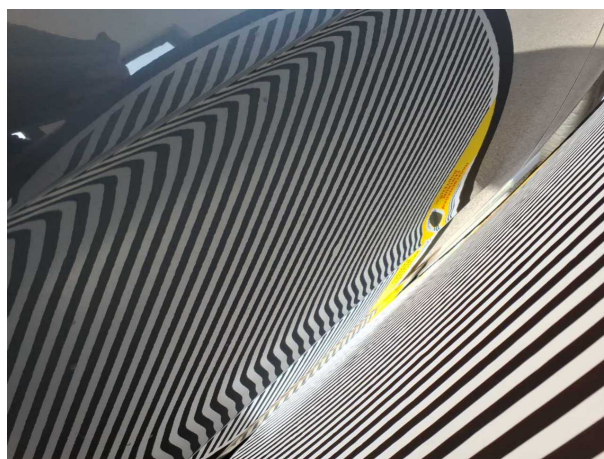
**Beschädigung 8:** Karosserie: Karosserie - beschädigt
