**DEKRA CZ a.s.**

**ÚDAJE O VOZIDLE**

| RZ: | <b>6AD2603</b> | VIN: | WF0EXXTTGEHM04994 |
| Model vozidla: | Ford Transit Valník | Provedení: | FT 350 2.0 TDCi DPF EU6, 350 L3 RWD |

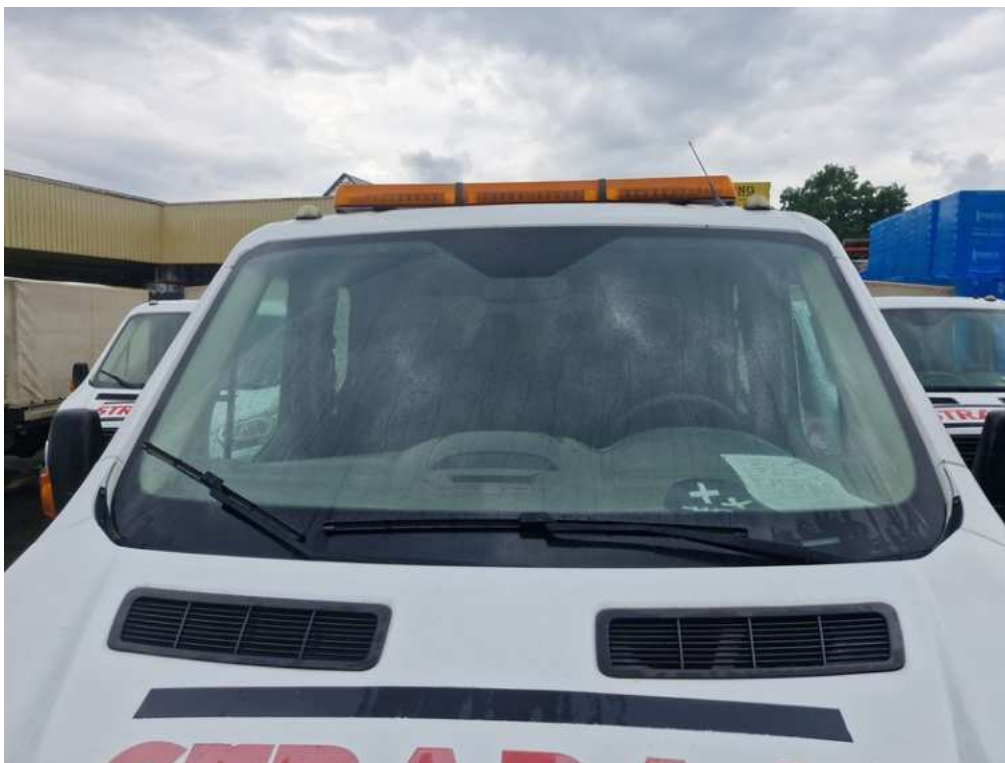
| P.č. | Poškozený díl | Druh poškození | Způsob opravy |
|---|---|---|---|
| 1 | Celní sklo | Poškození od odletujícího kamení | Opravit |

- 1 Čelní sklo - Poškození od odletujícího kamene**  
Umístění: Exteriér (vnější prostor)  
Způsob opravy: Opravit

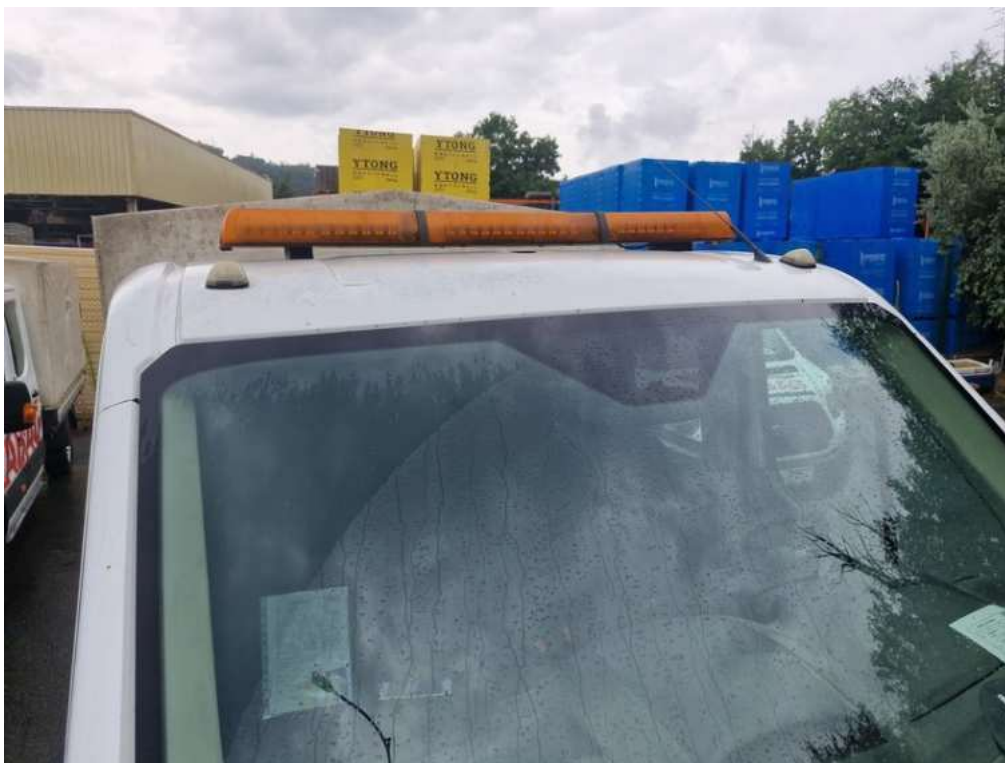
| P.č. | Poškozený díl | Druh poškození | Způsob opravy |
|---|---|---|---|
| 2 | Střecha | Koroze | Lakovat |

**2 Střecha - Koroze**  
Umístění:  
Způsob opravy:

Exteriér (vnější prostor)  
Lakovat

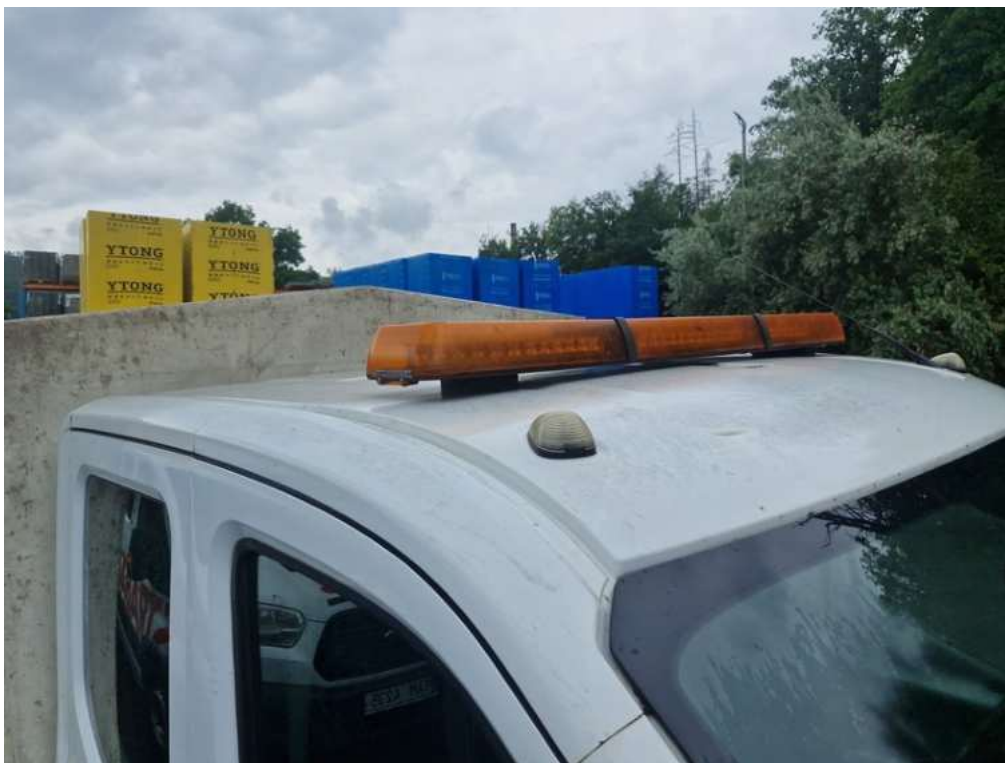
### 3 Střecha - Nadstandardní prvek

Exteriér (vnější prostor)  
Vyměnit

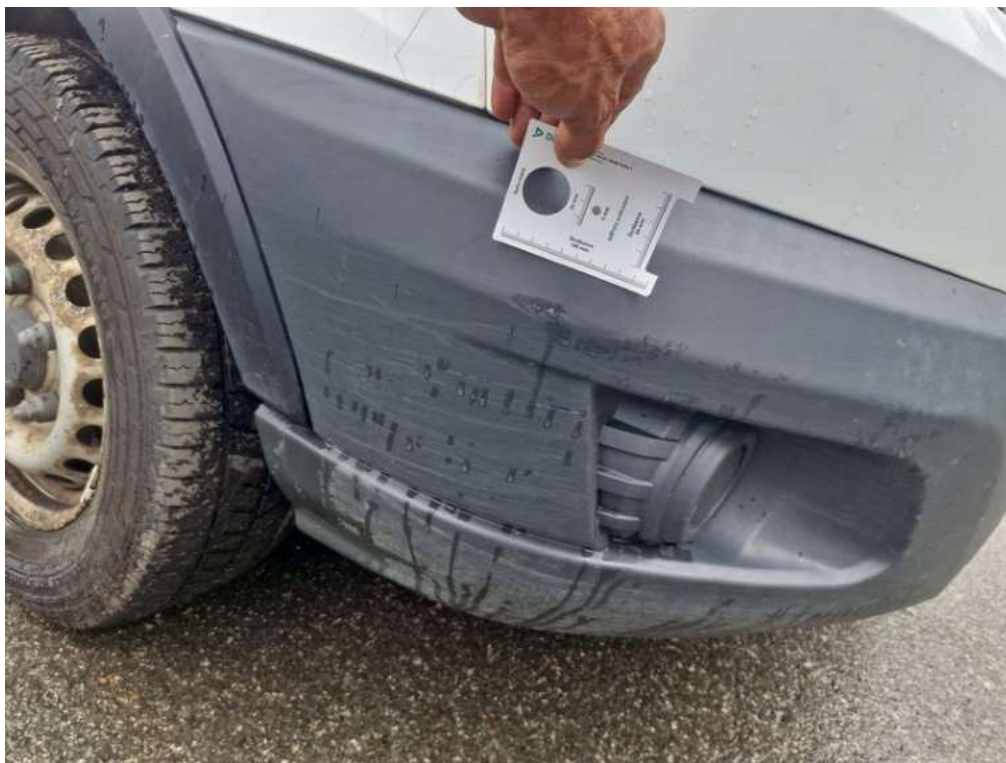
Viz popis k poškození č. 5

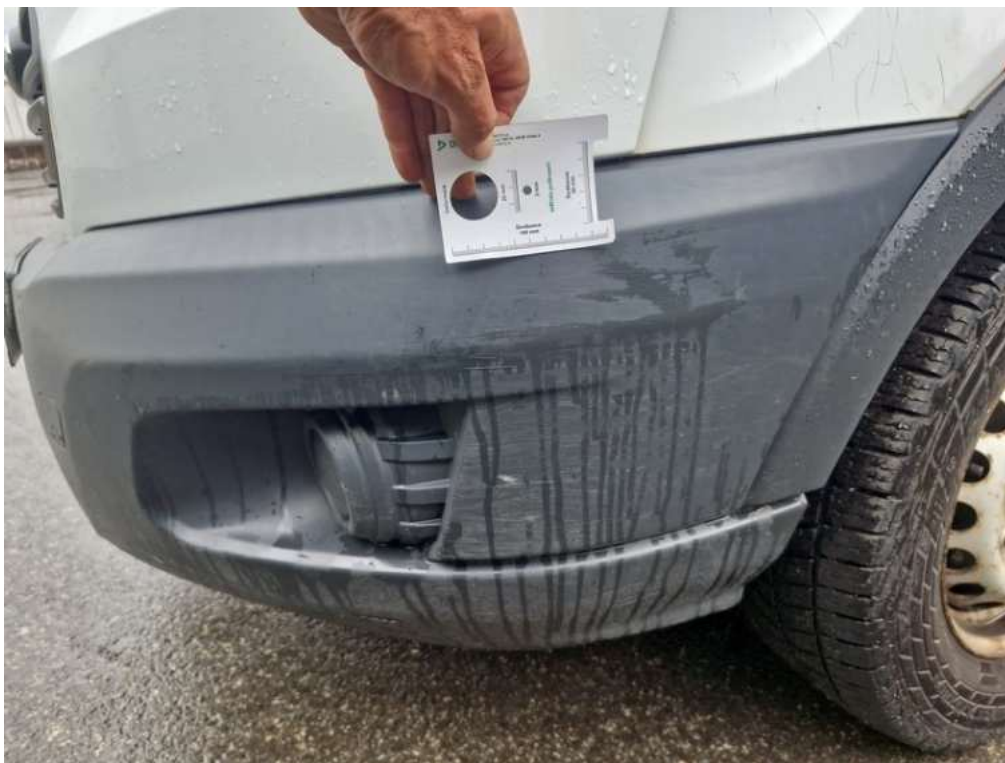
Viz popis k poškození č. 5

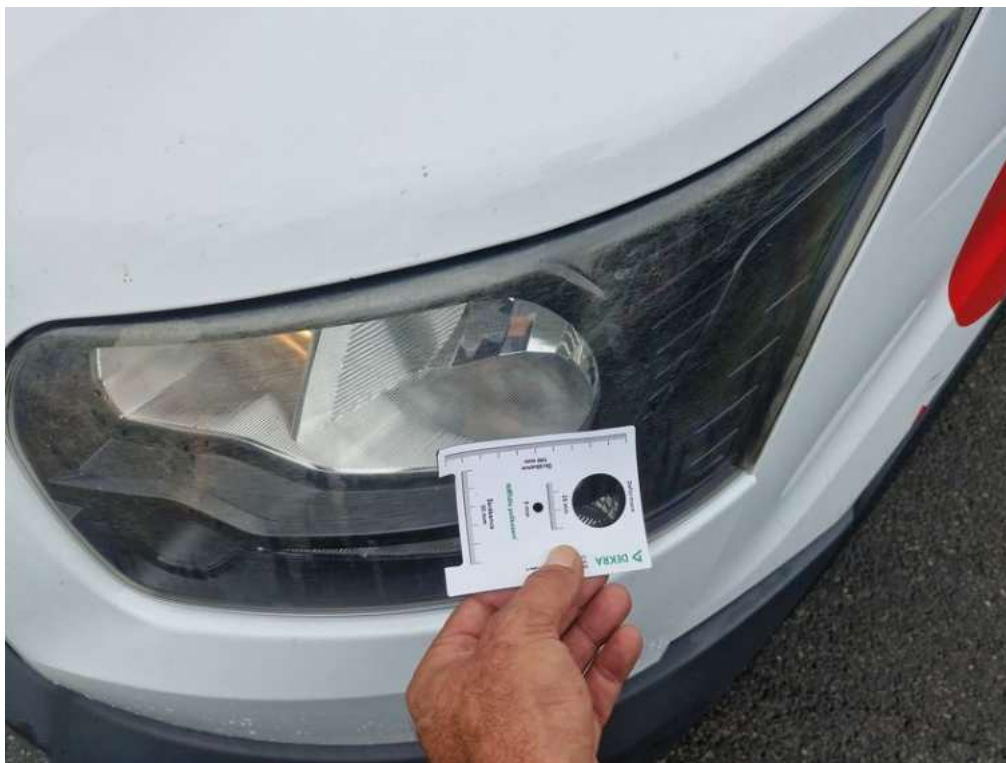
Viz popis k poškození č. 6

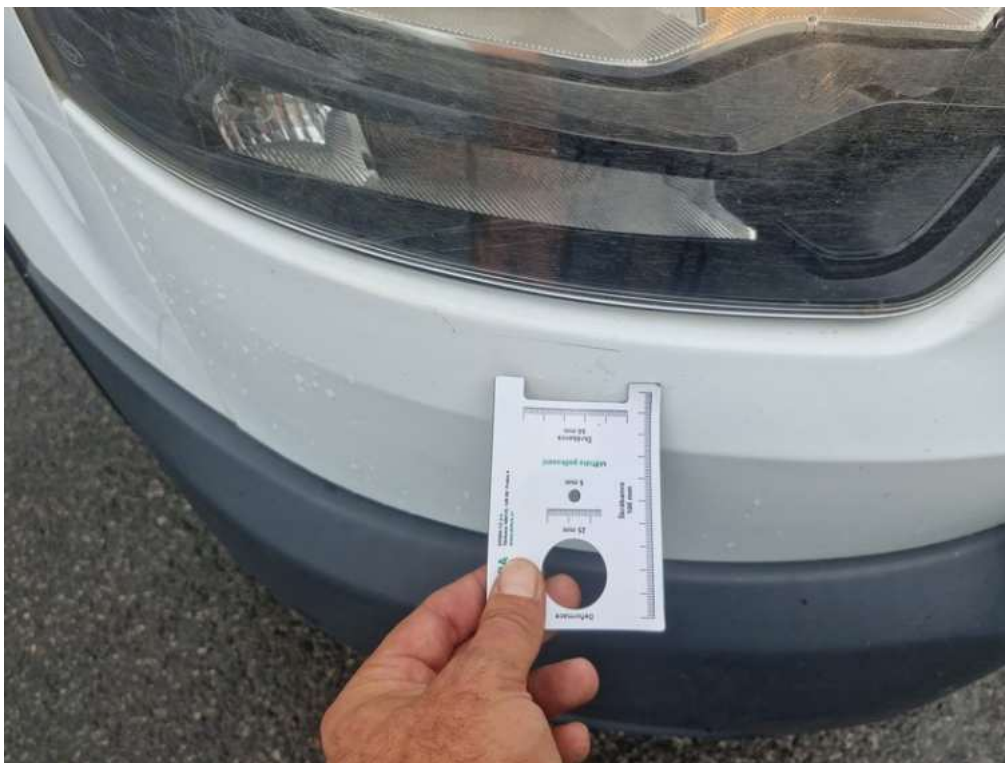
Viz popis k poškození č. 7

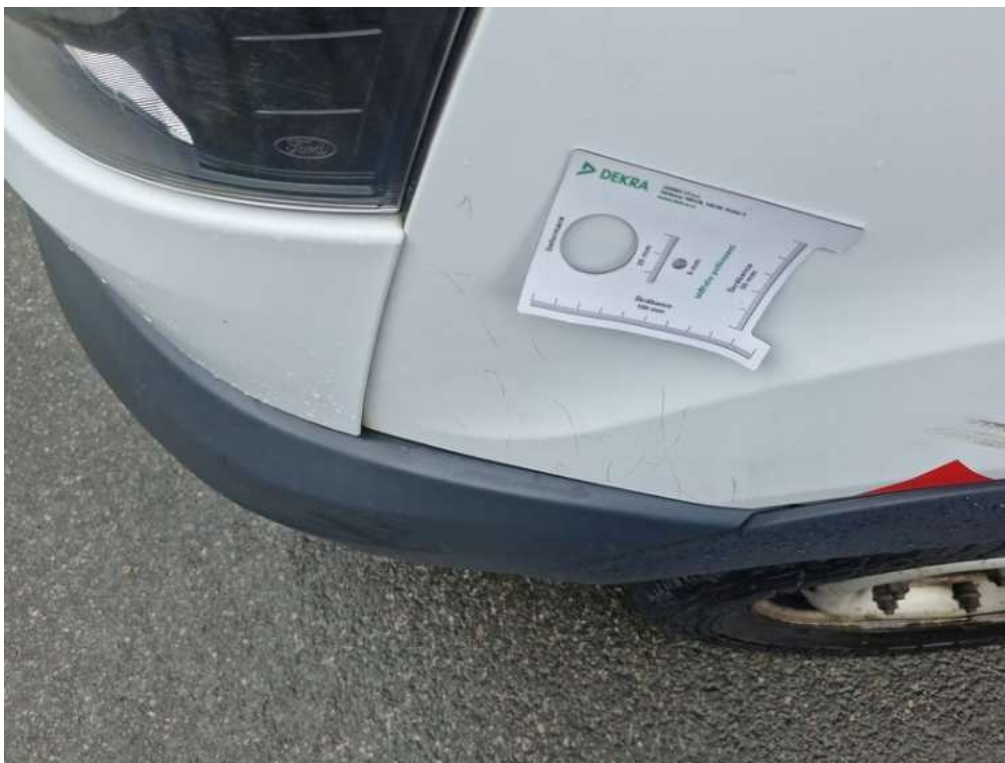
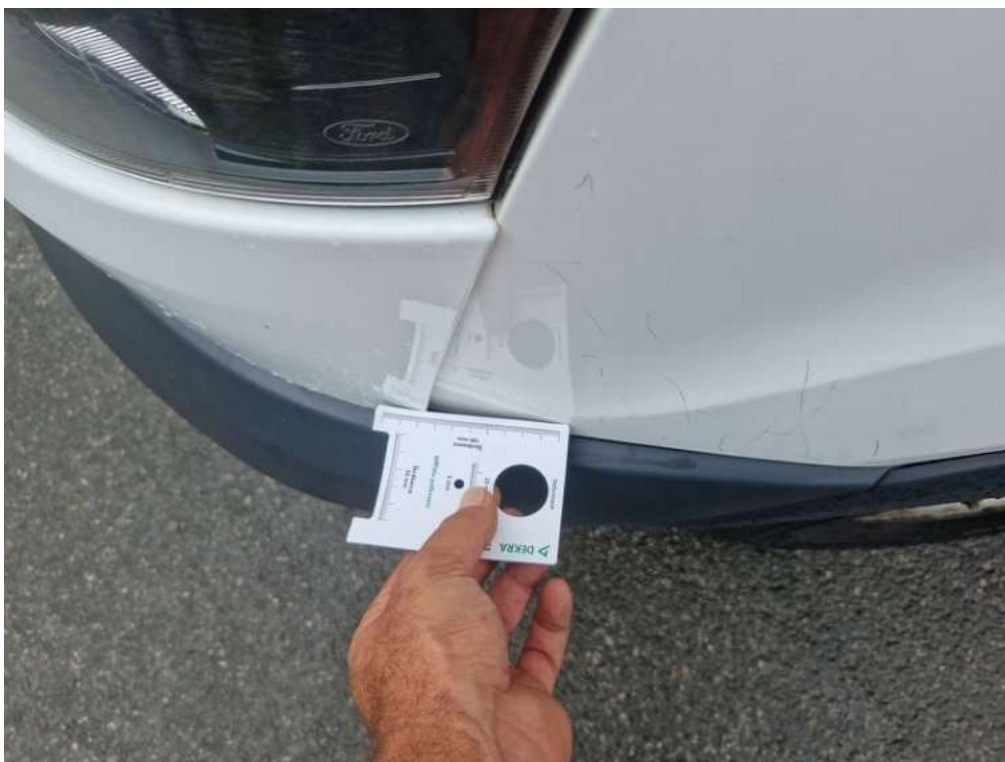
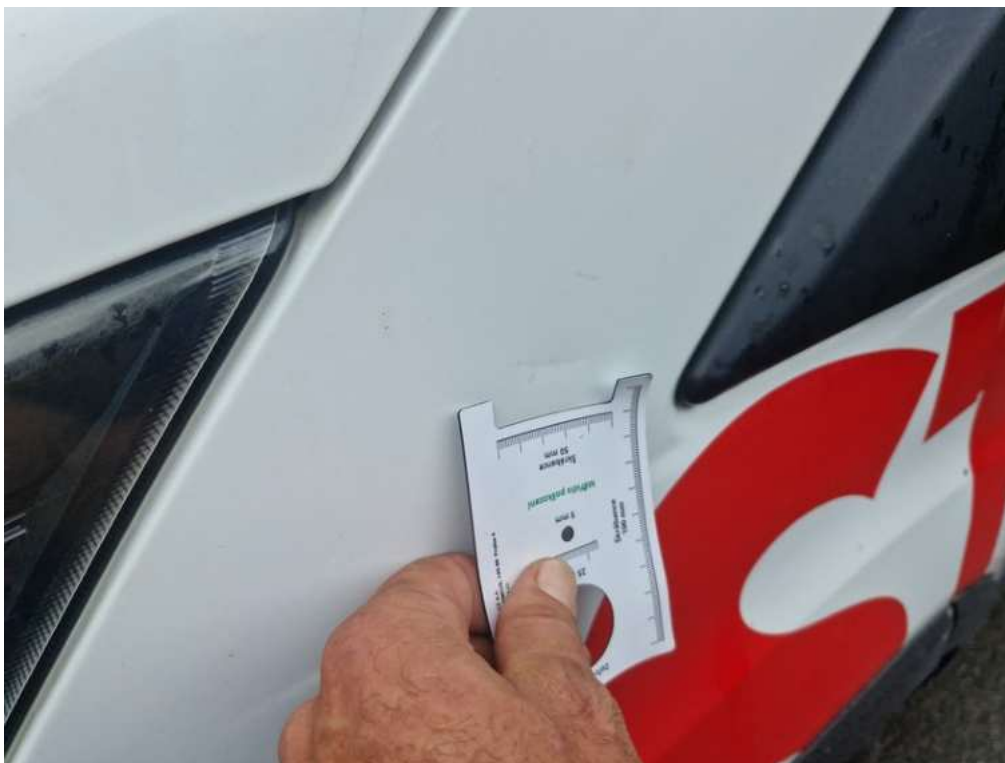
Viz popis k poškození č. 8

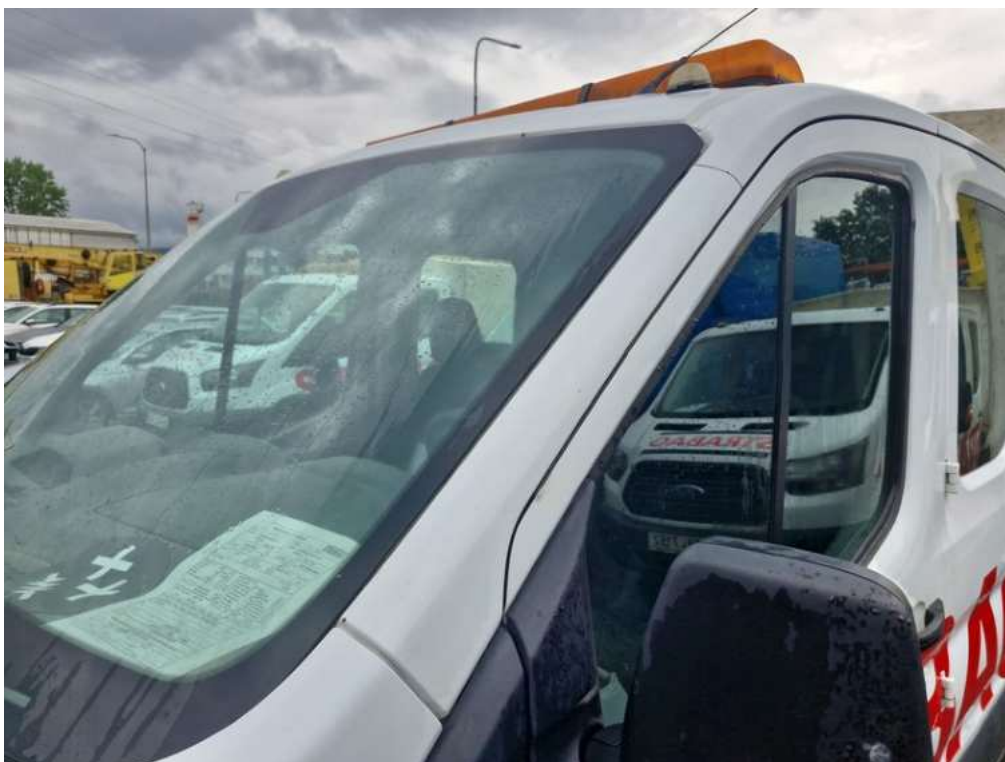
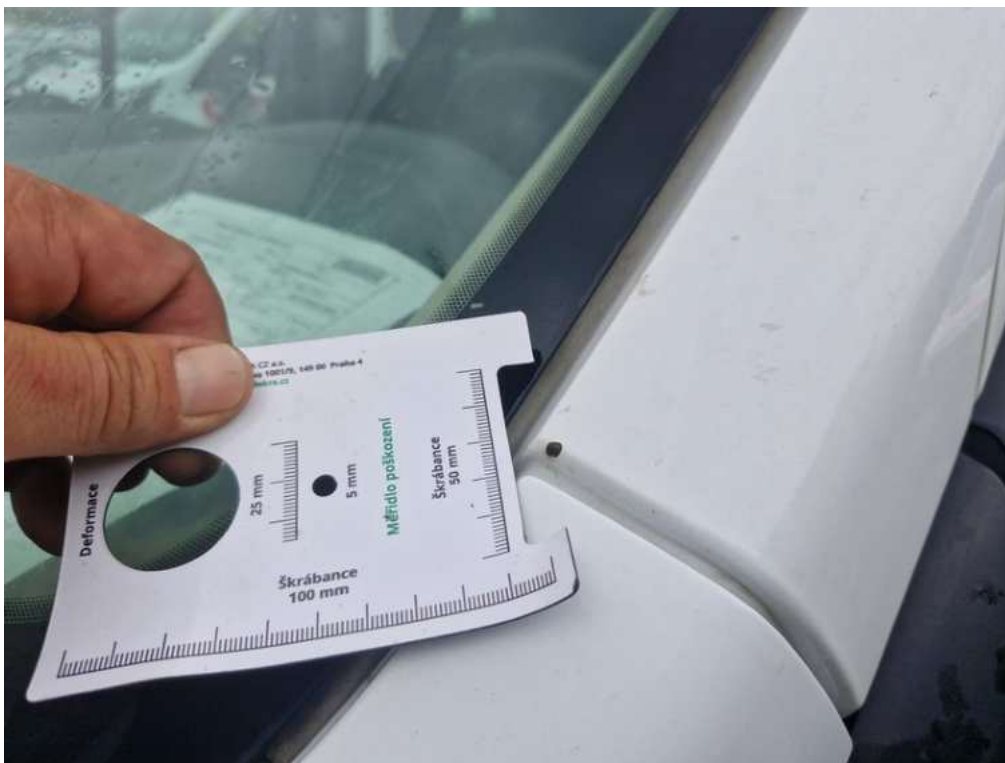
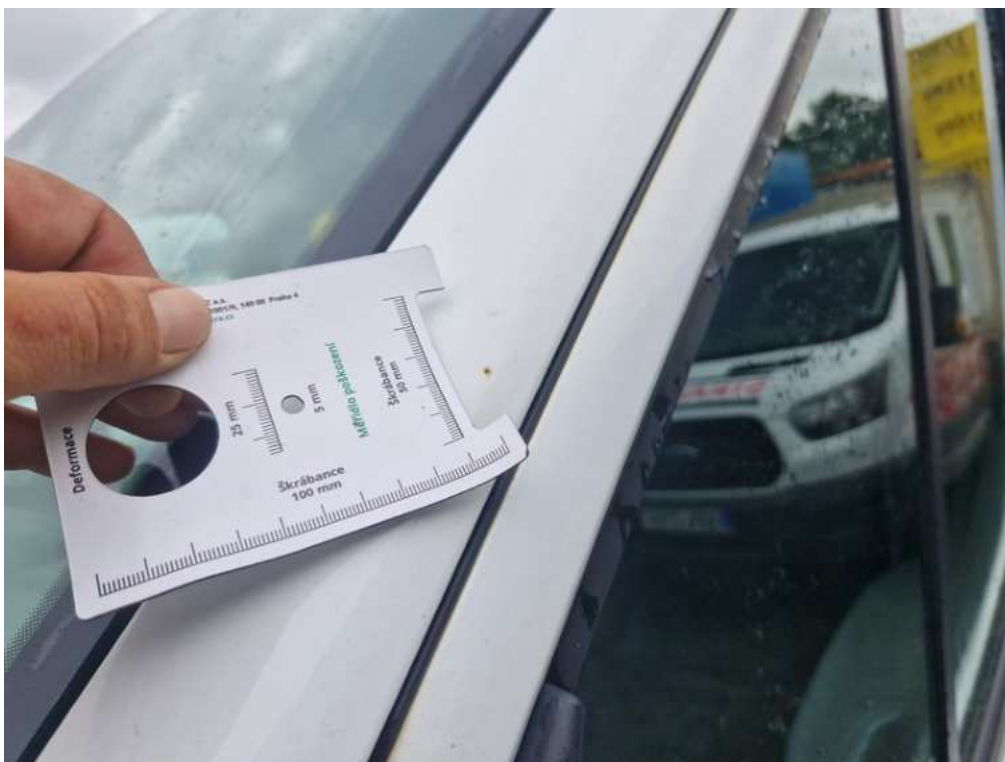
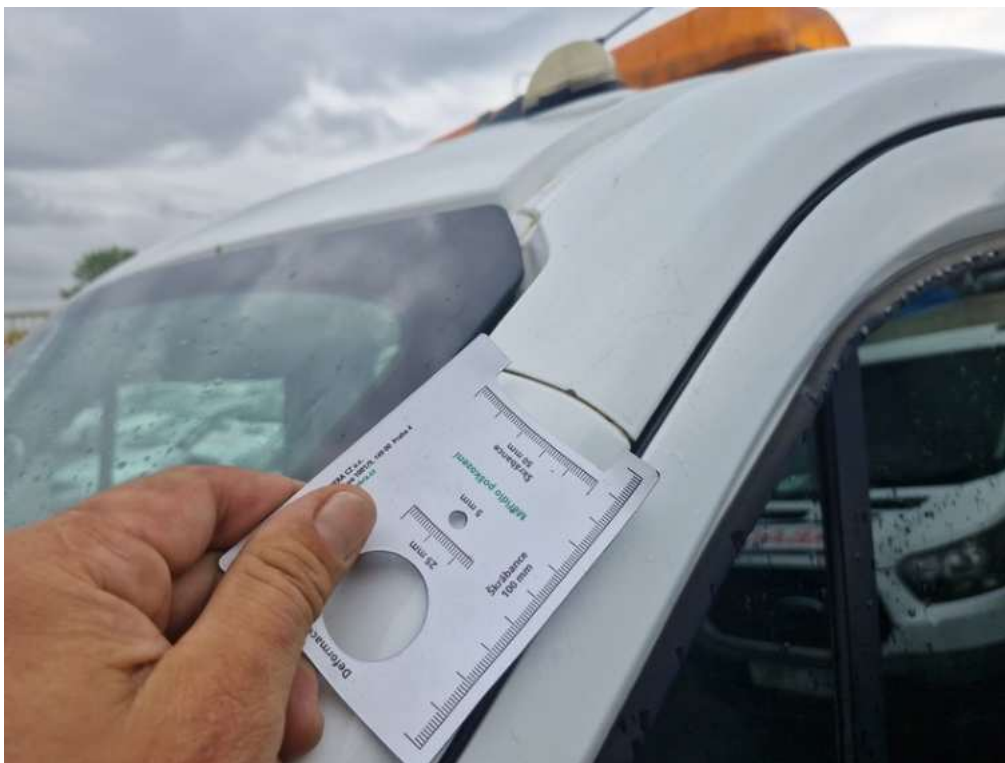
| P.č. | Poškozený díl | Druh poškození | Způsob opravy |
|---|---|---|---|
| 9 | A sloupek levý | Koroze | Lakovat |

**9 A sloupek levý - Koroze**  
Umístění:  
Způsob opravy:

Exteriér (vnější prostor)  
Lakovat

Viz popis k poškození č. 9

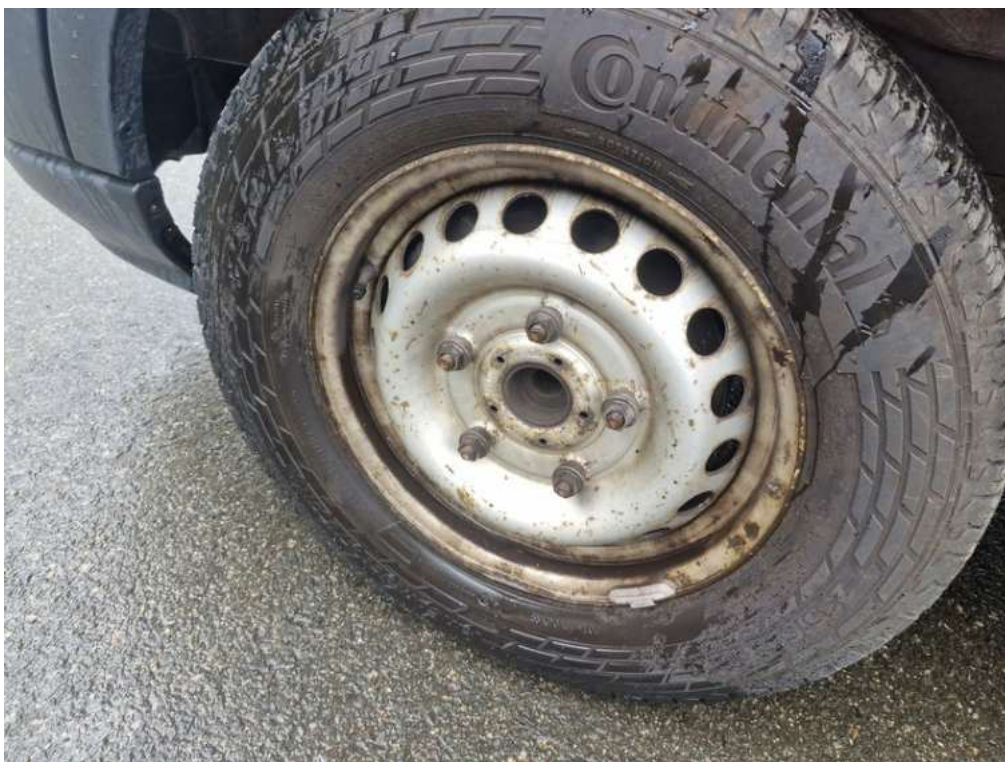
10 **Kryt LP kola - Chybí**  
Umístění:  
Způsob opravy:

Exteriér (vnější prostor)  
Doplnit/dodat

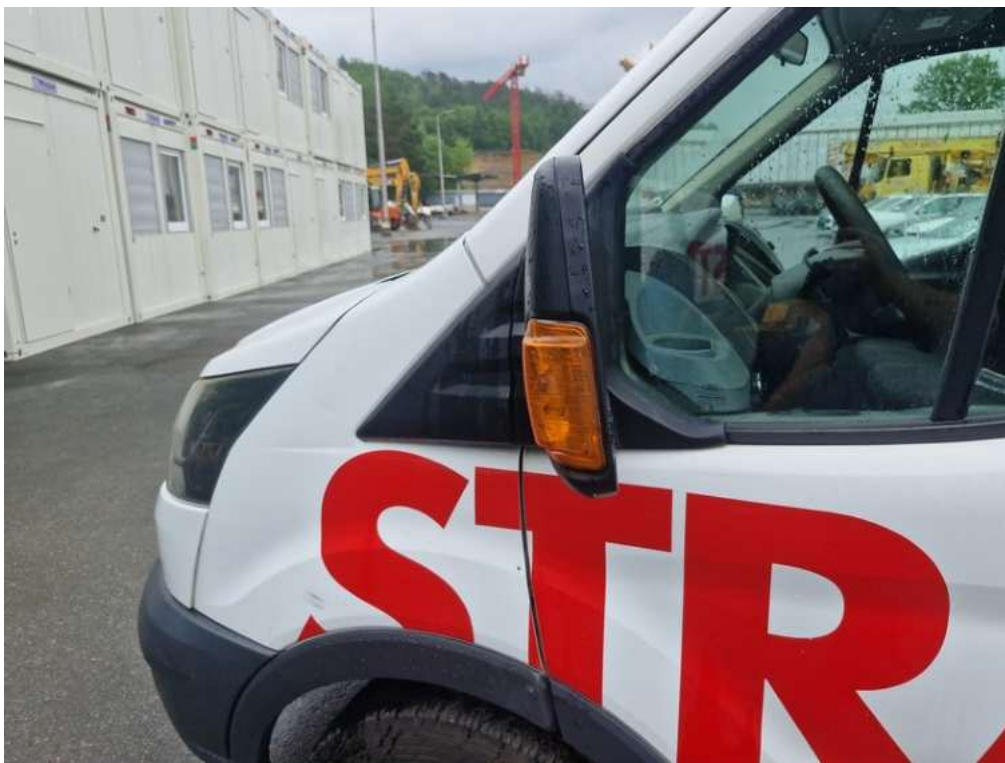
- 11 Blikač boční L zpětného zrcátka - Prasklina**  
 Umístění: Exteriér (vnější prostor) Poznámka:  
 Způsob opravy: Vyměnit

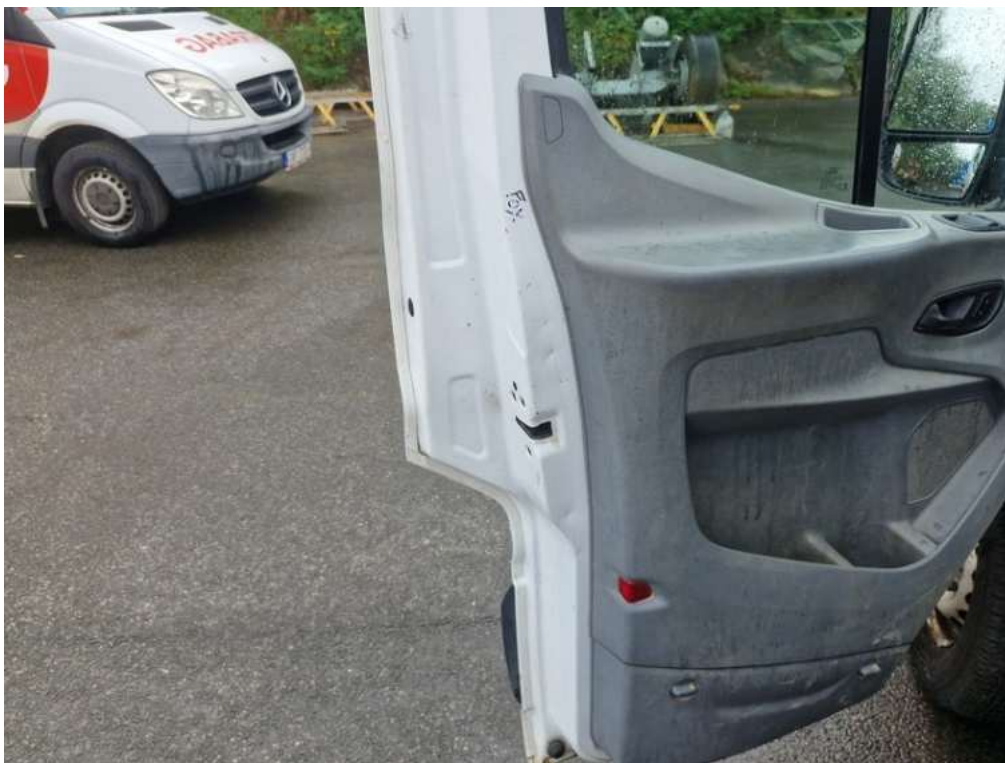
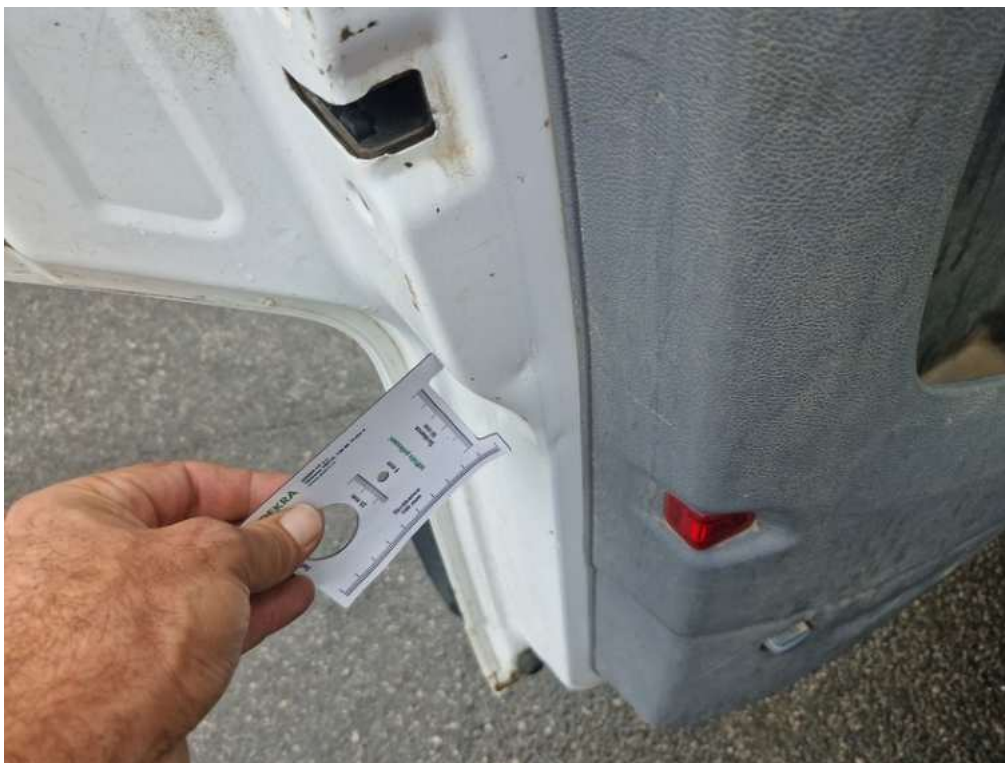
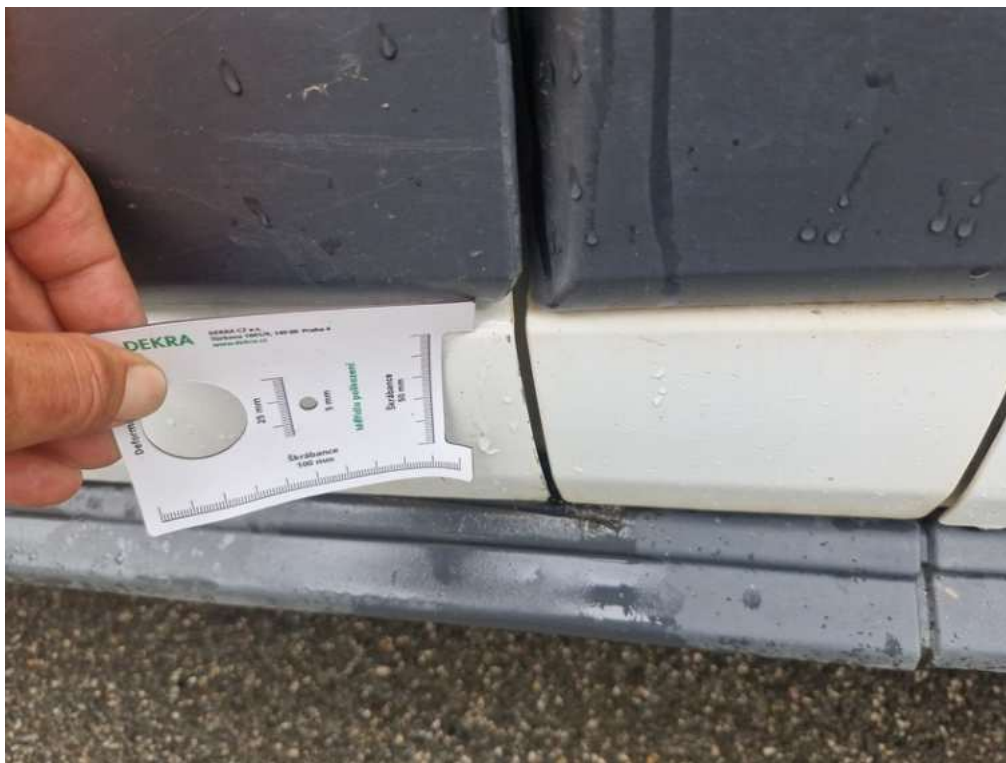
**12 Dveře přední levé - Jamka**  
Umístění:  
Způsob opravy:

Exteriér (vnější prostor)  
Opravit

Viz popis k poškození č. 12

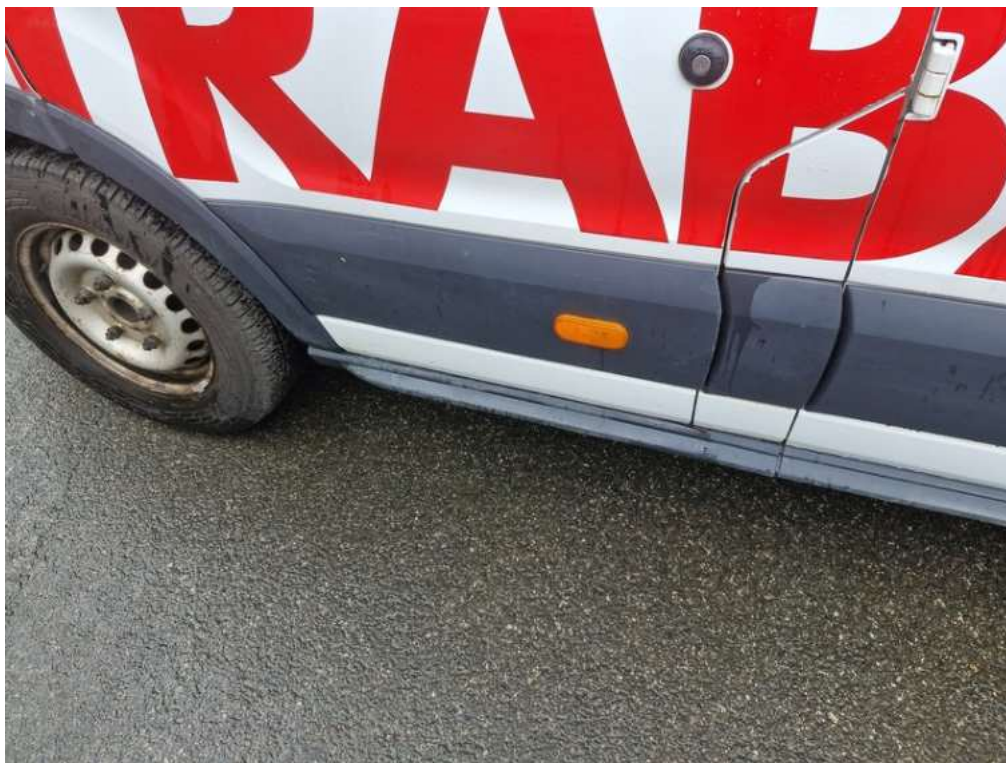
**13** Ozdobná lišta LP dveří - Škrábance  
Umístění: Exteriér (vnější prostor)  
Způsob opravy: Vyměnit

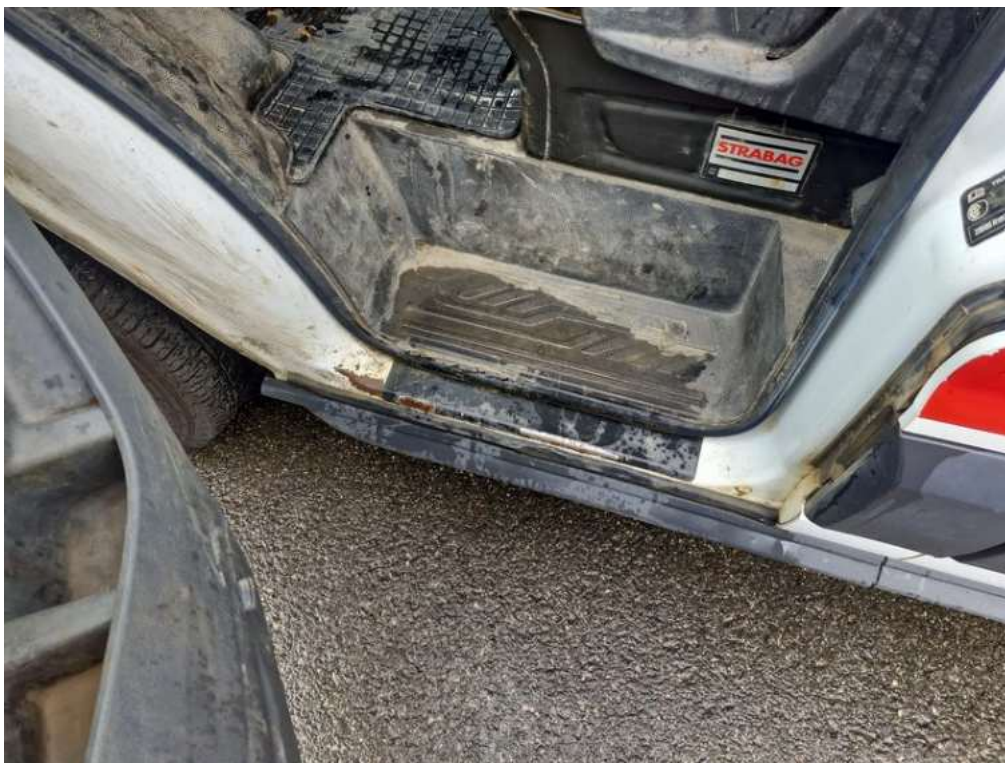
| P.č. | Poškozený díl | Druh poškození | Způsob opravy |
|---|---|---|---|
| 14 | Práh levý | Koroze | Lakovat |

14 Práh levý - Koroze  
Umístění:  
Způsob opravy:

Exteriér (vnější prostor)  
Lakovat

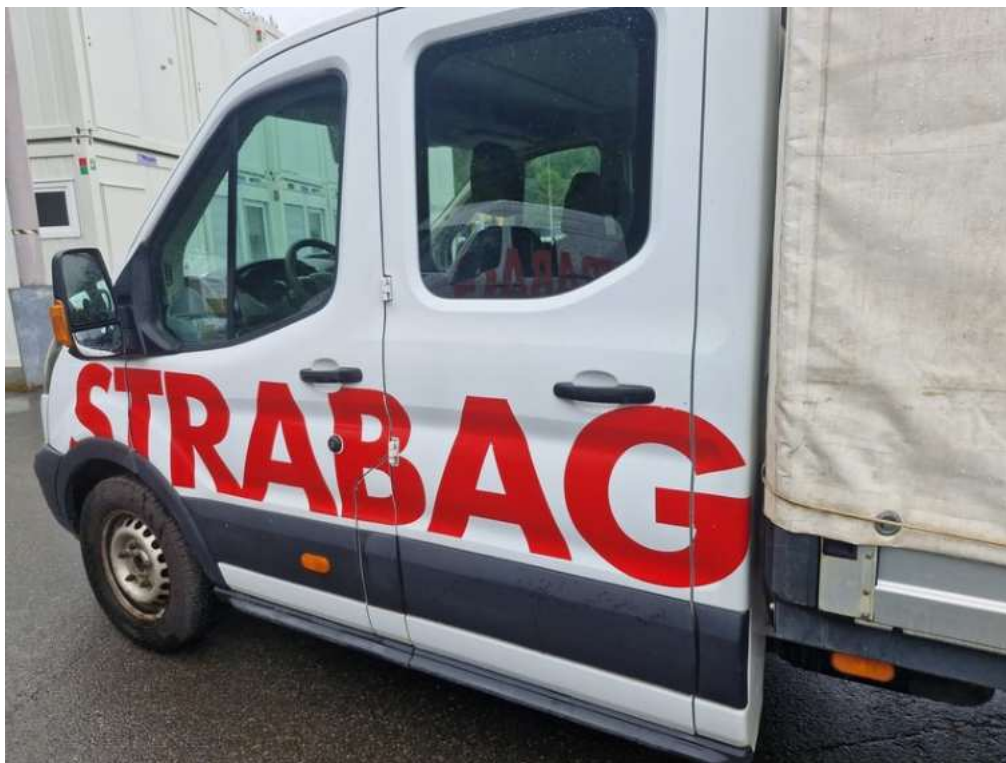
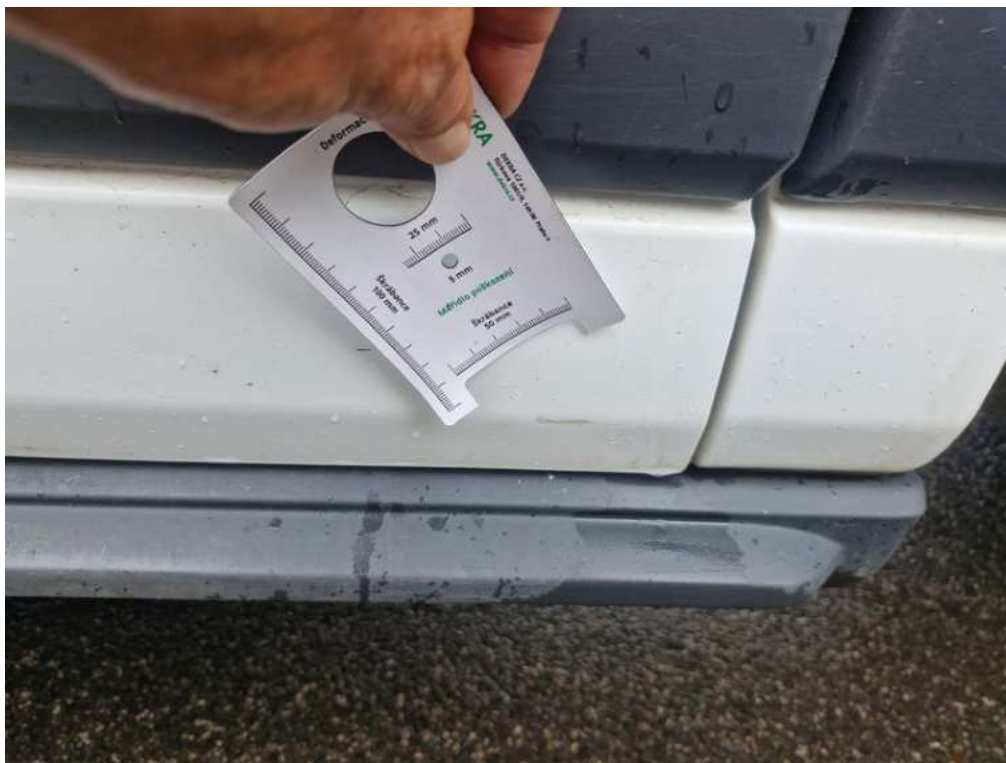
**15** Dveře zadní levé - Škrábance  
Umístění:  
Způsob opravy:

Exteriér (vnější prostor)  
Lakovat

Viz popis k poškození č. 15

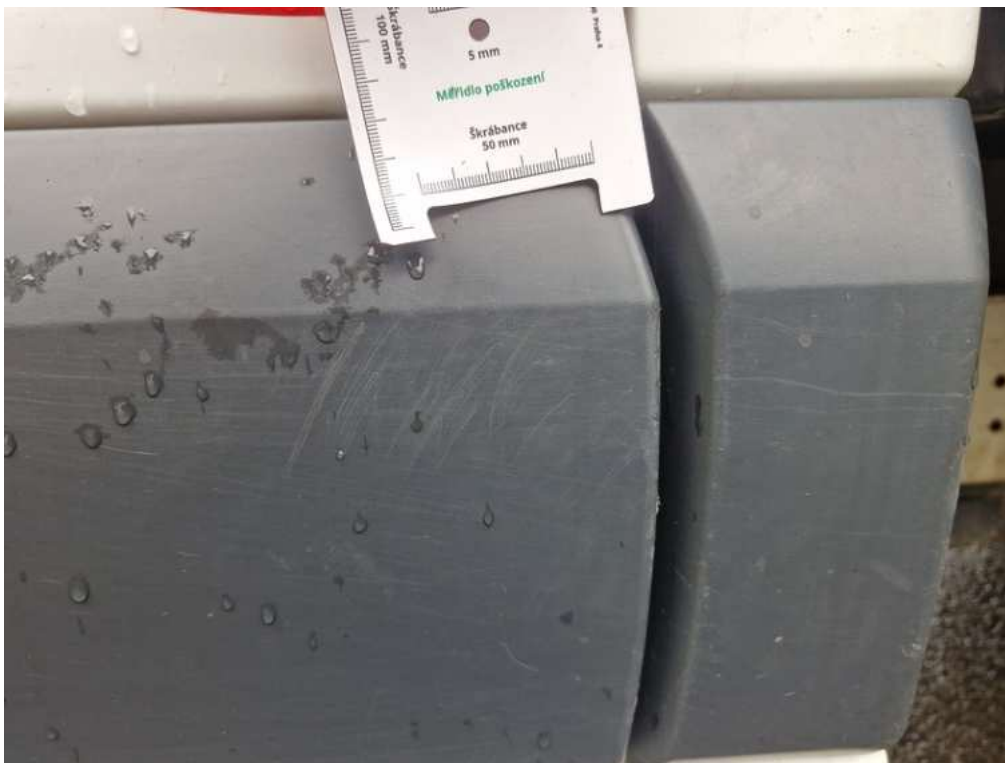
**16** Ozdobná lišta LZ dveří - Škrábance  
Umístění: Exteriér (vnější prostor)  
Způsob opravy: Vyměnit

Viz popis k poškození č. 16

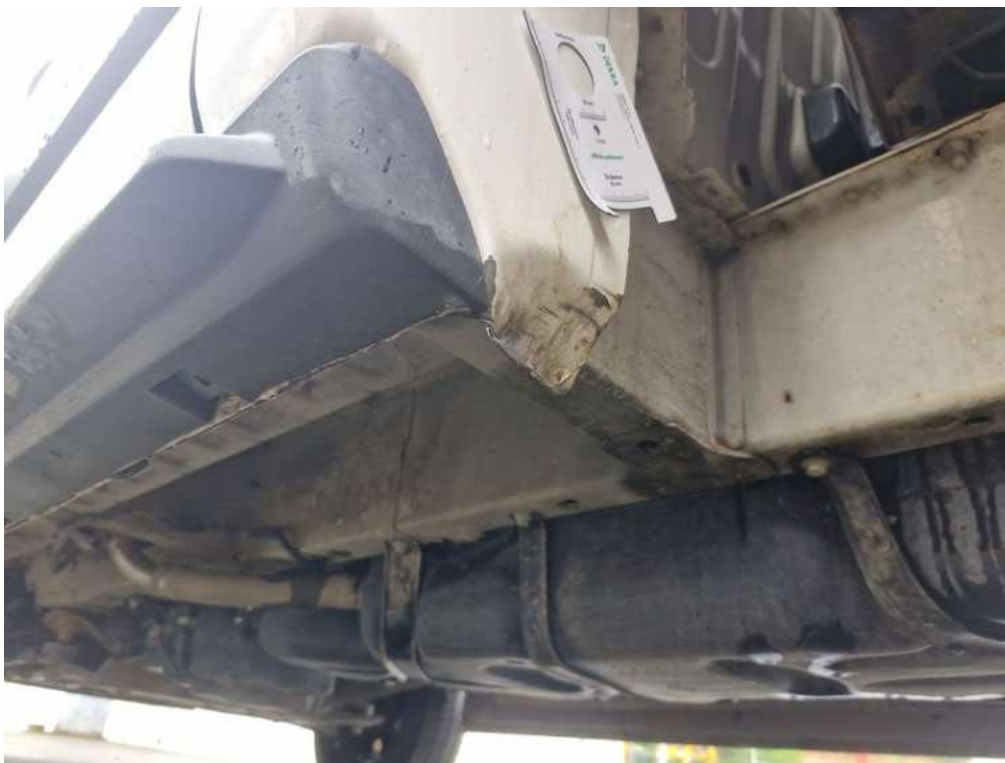
Viz popis k poškození č. 17

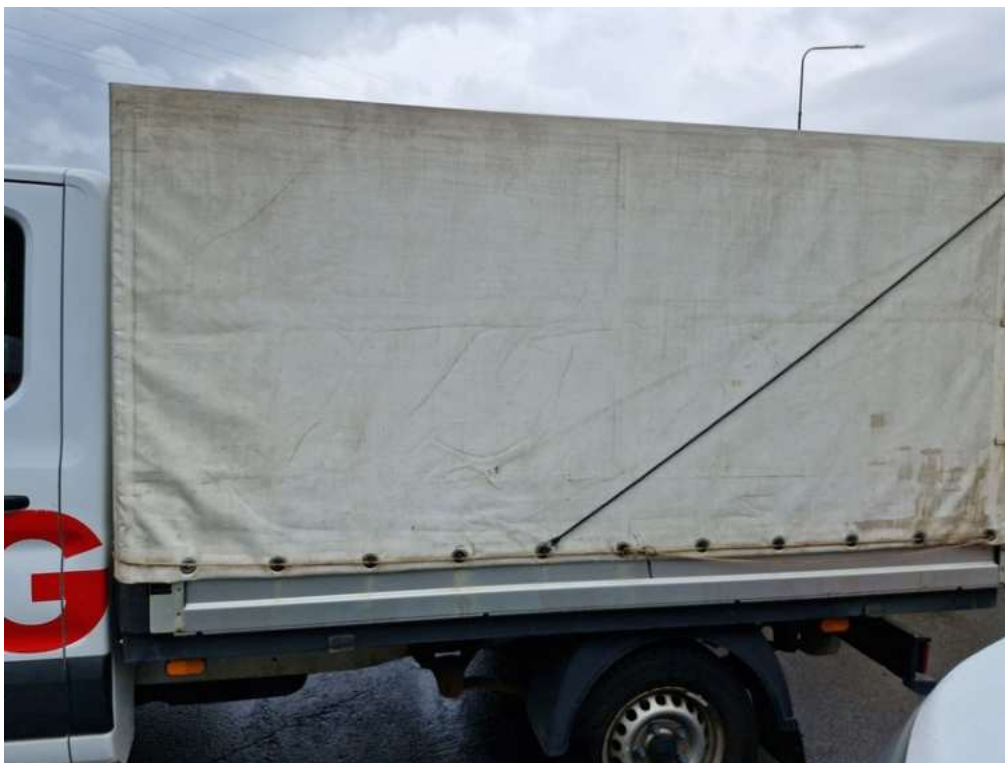
Viz popis k poškození č. 18

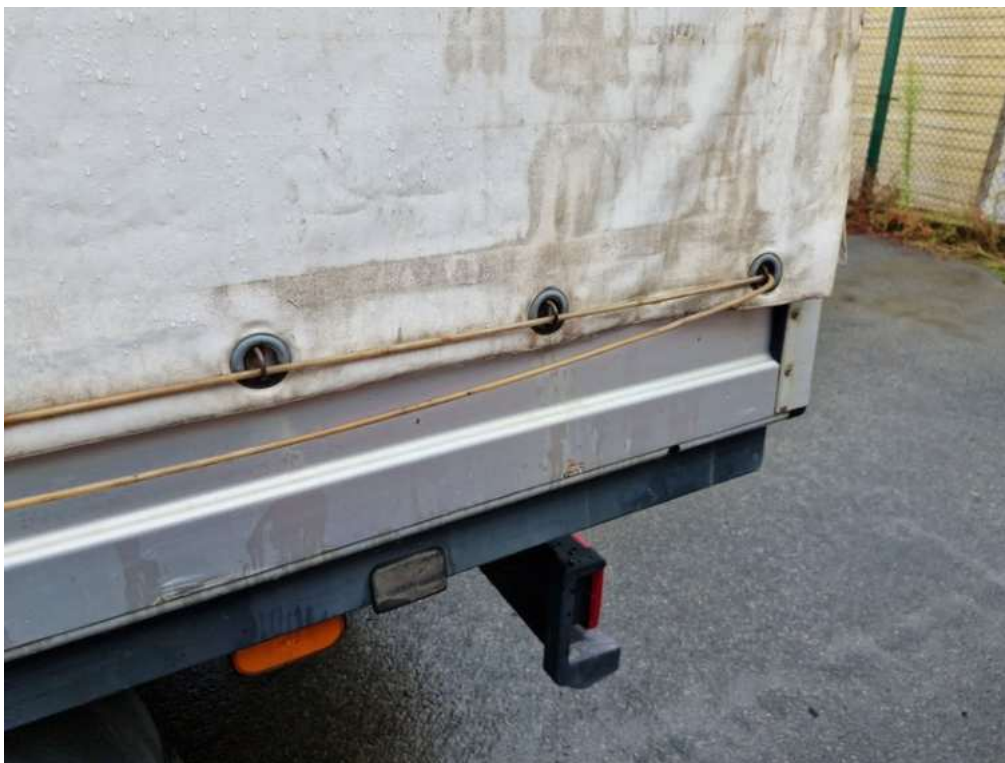
Viz popis k poškození č. 18

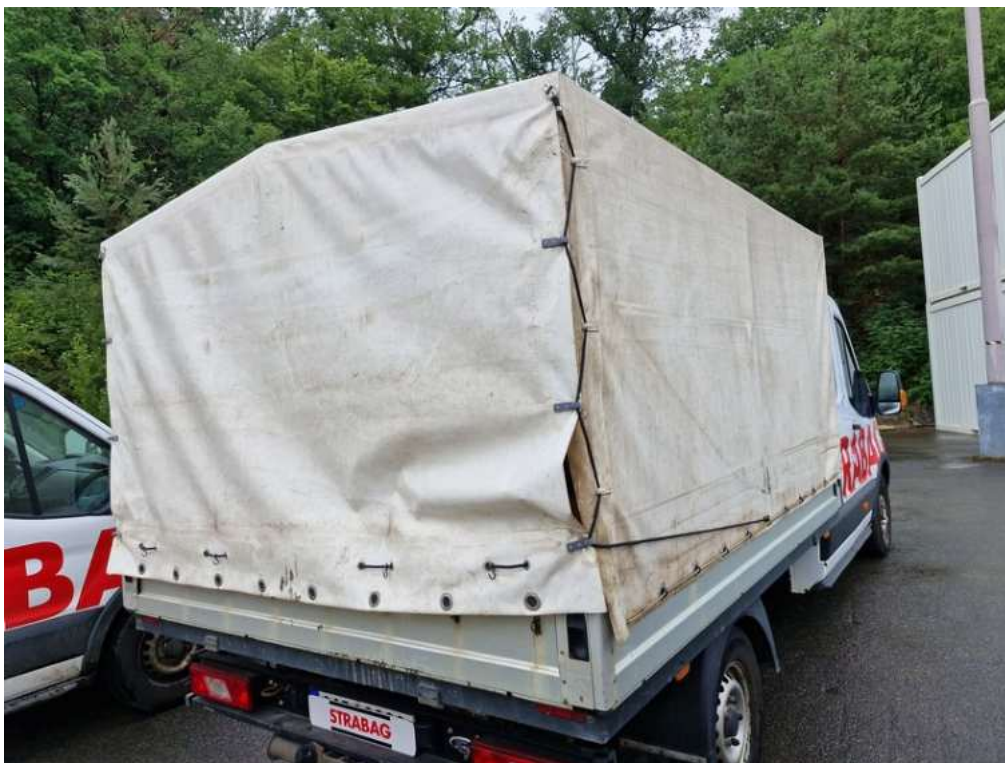
Viz popis k poškození č. 18

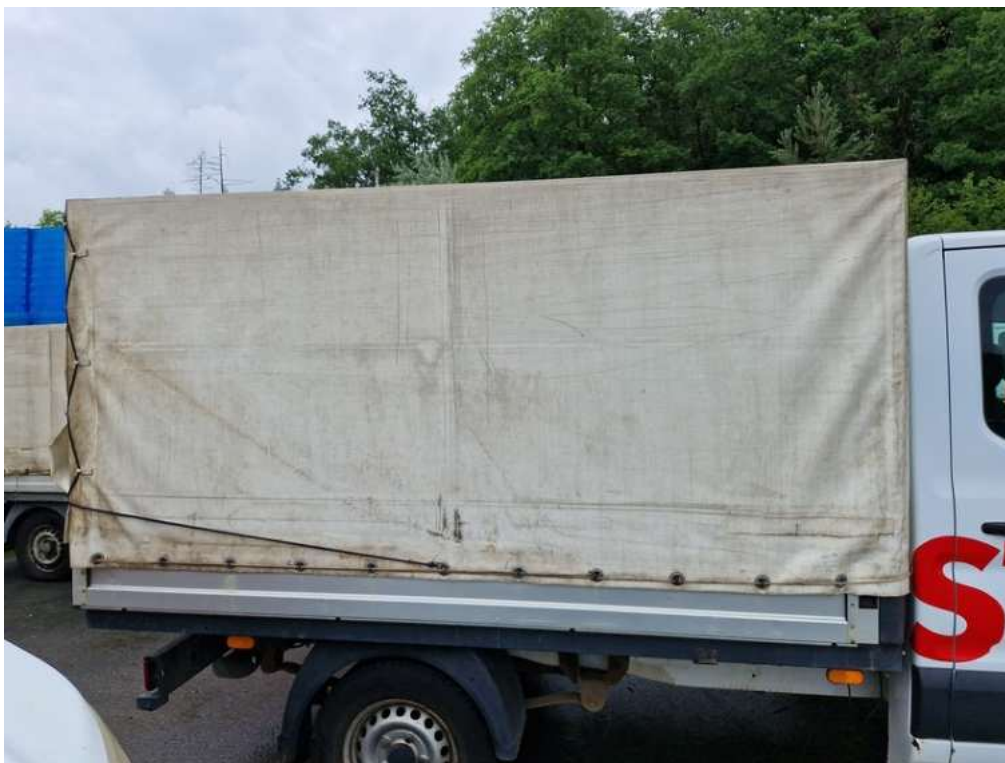
Viz popis k poškození č. 18
