**DEKRA CZ a.s.**

**ÚDAJE O VOZIDLE**

| RZ: | <b>6AD2603</b> | VIN: | WF0EXXTTGEHM04994 |
| Model vozidla: | Ford Transit Valník | Provedení: | FT 350 2.0 TDCi DPF EU6, 350 L3 RWD |

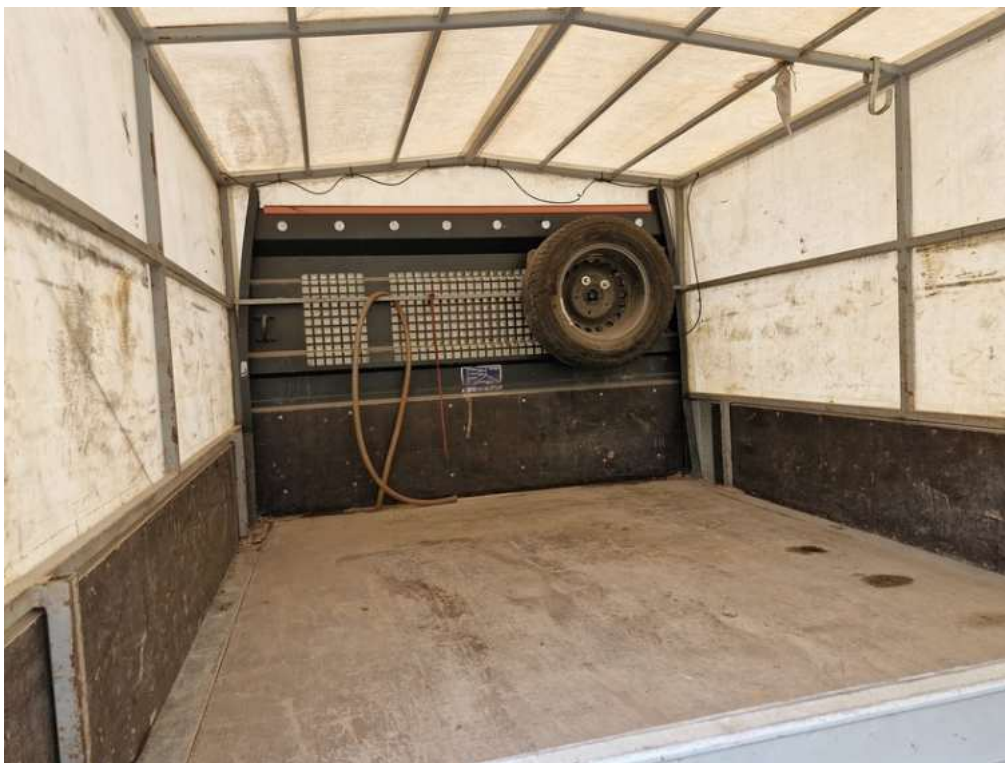
Viz popis k poškození č. 18

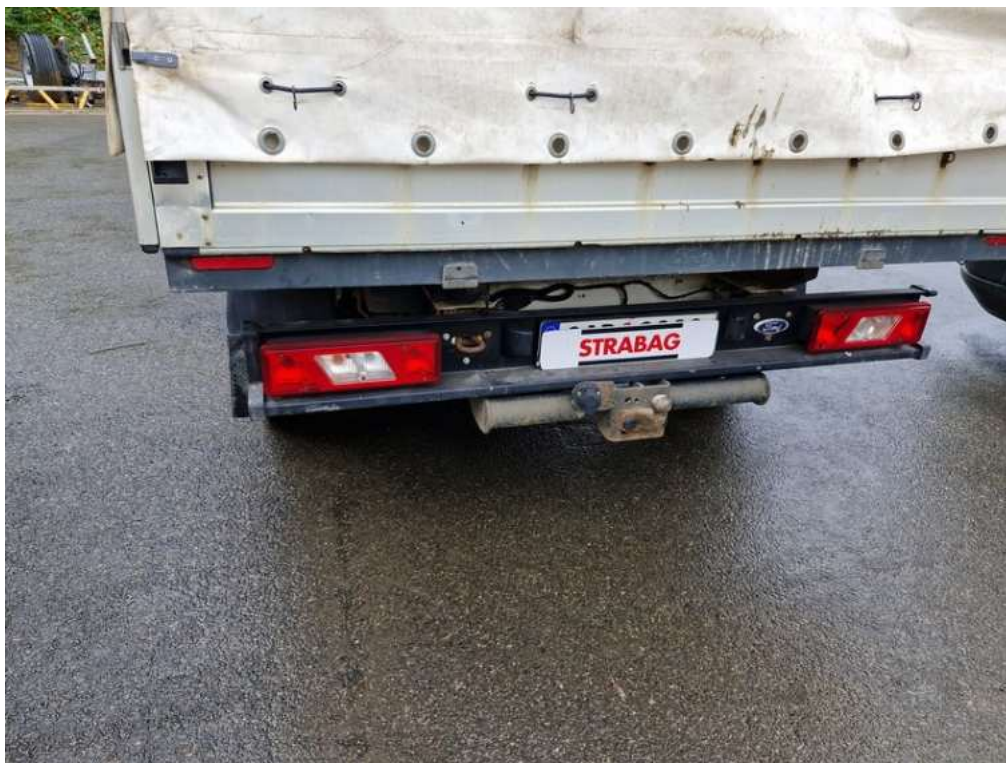
**19 Zadní nárazník - Škrábance**  
Umístění:  
Způsob opravy:

Exteriér (vnější prostor)  
Lakovat

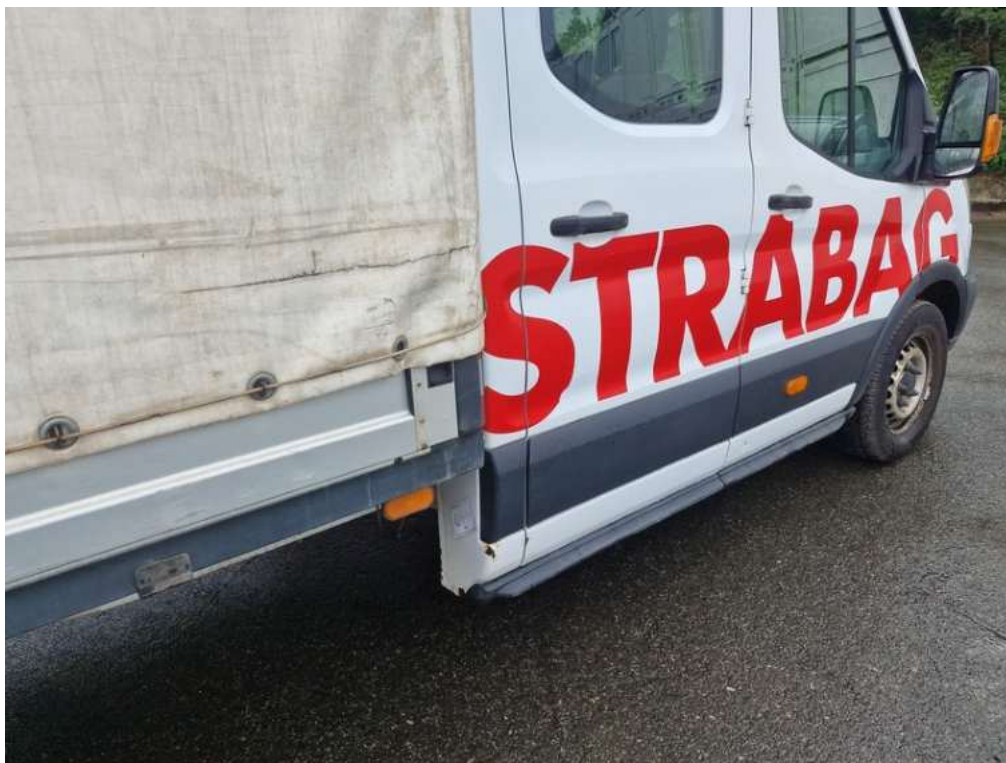
| P.č. | Poškozený díl | Druh poškození | Způsob opravy |
|---|---|---|---|
| 20 | Bočnice zadní pravá | Koroze | Lakovat |

**20** Bočnice zadní pravá - Koroze  
Umístění:  
Způsob opravy:

Exteriér (vnější prostor)  
Lakovat

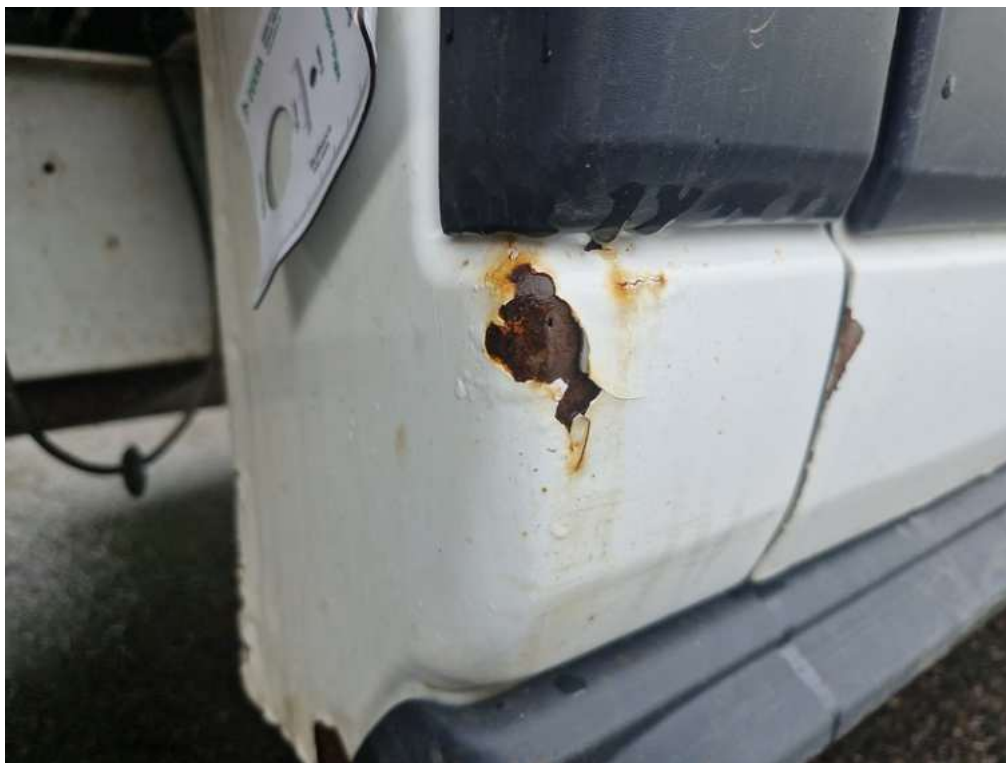
Viz popis k poškození č. 20

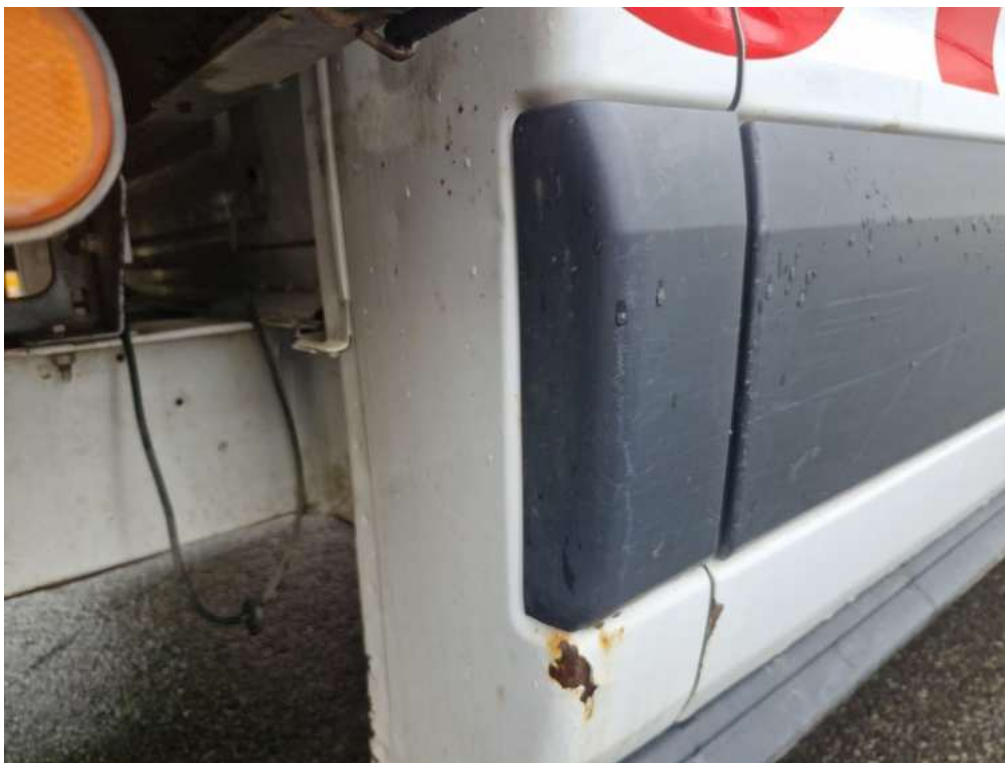
- 21** **Ozdobná lišta PZ bočnice - Škrábance**  
Umístění: Exteriér (vnější prostor)  
Způsob opravy: Vyměnit

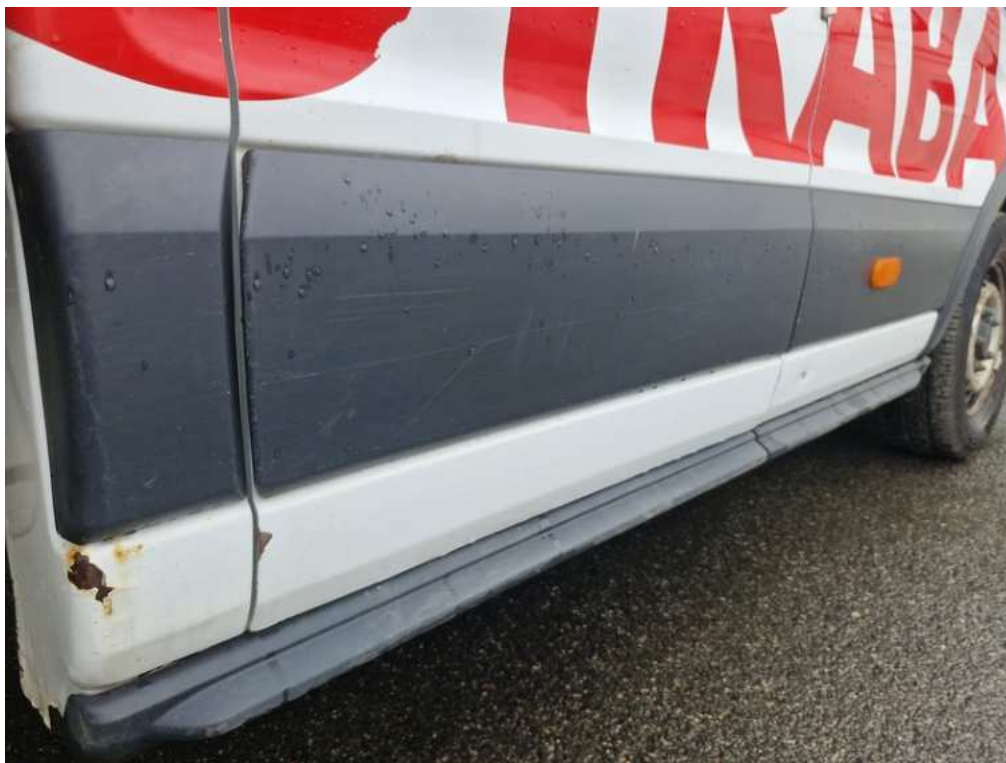
**22** Ozdobná lišta PZ dveří - Škrábance  
Umístění: Exteriér (vnější prostor)  
Způsob opravy: Vyměnit

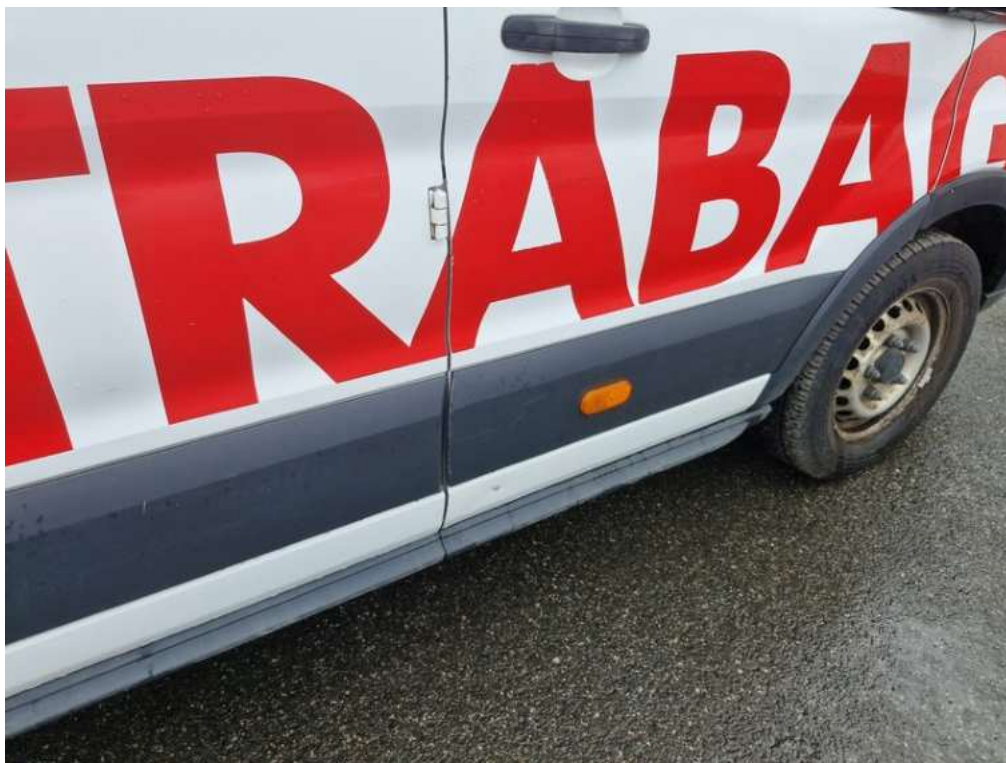
### 23 Ozdobná lišta PP dveří - Škrábance

Exteriér (vnější prostor)  
Vyměnit

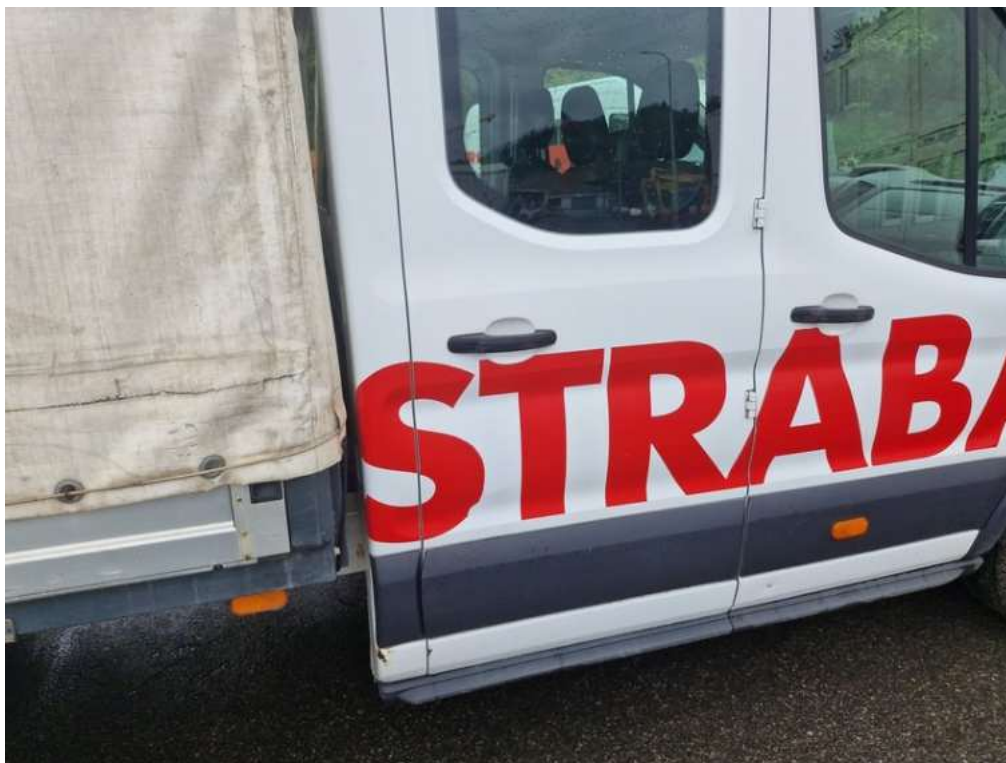
| P.č. | Poškozený díl | Druh poškození | Způsob opravy |
|---|---|---|---|
| 24 | Dveře zadní pravé | Koroze | Lakovat |

**24** Dveře zadní pravé - Koroze  
Umístění:  
Způsob opravy:

Exteriér (vnější prostor)  
Lakovat

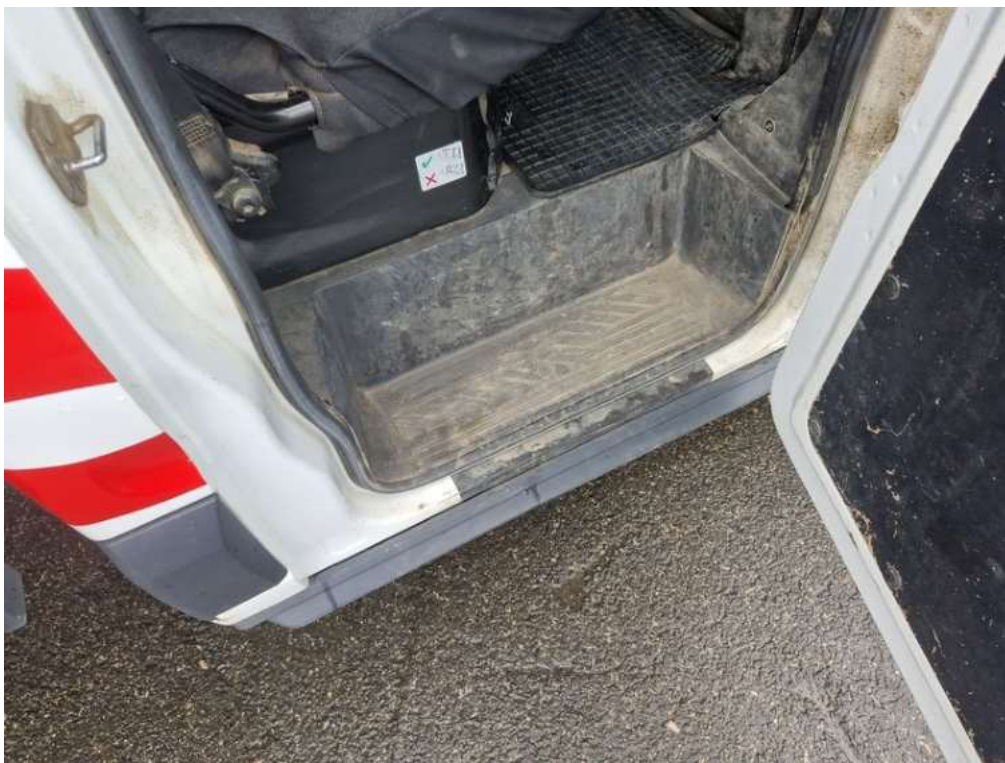
**25** Práh pravý - Škrábance  
Umístění:  
Způsob opravy:

Exteriér (vnější prostor)  
Lakovat

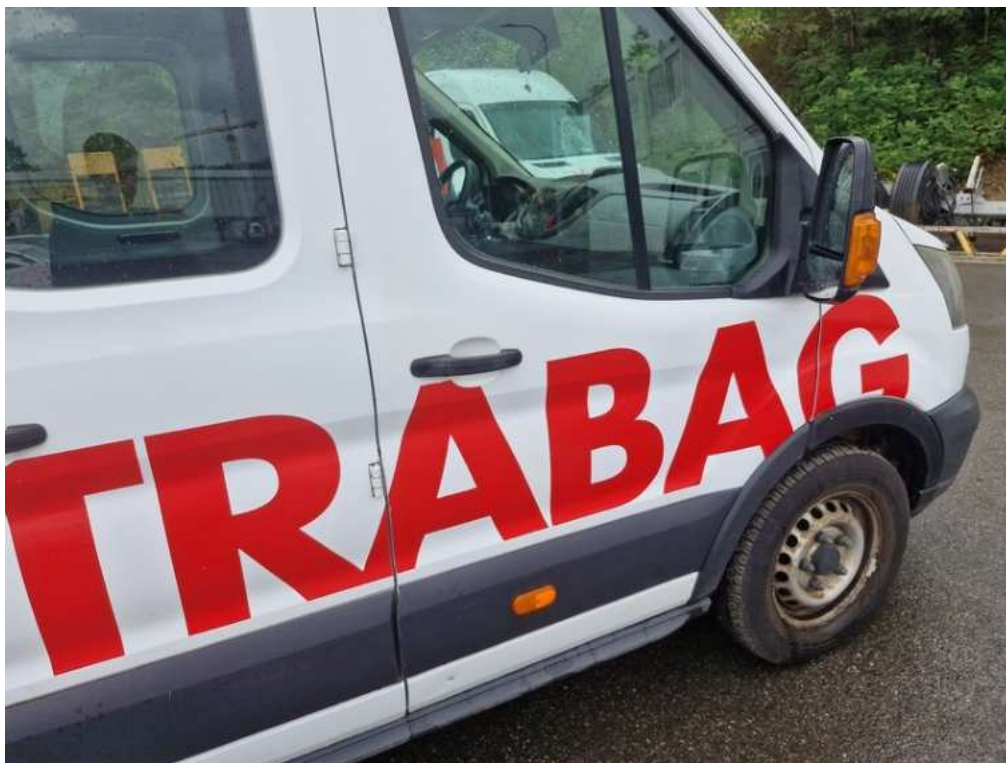
26 Dveře přední pravé - Deformace  
Umístění:  
Způsob opravy:

Exteriér (vnější prostor)  
Opravit

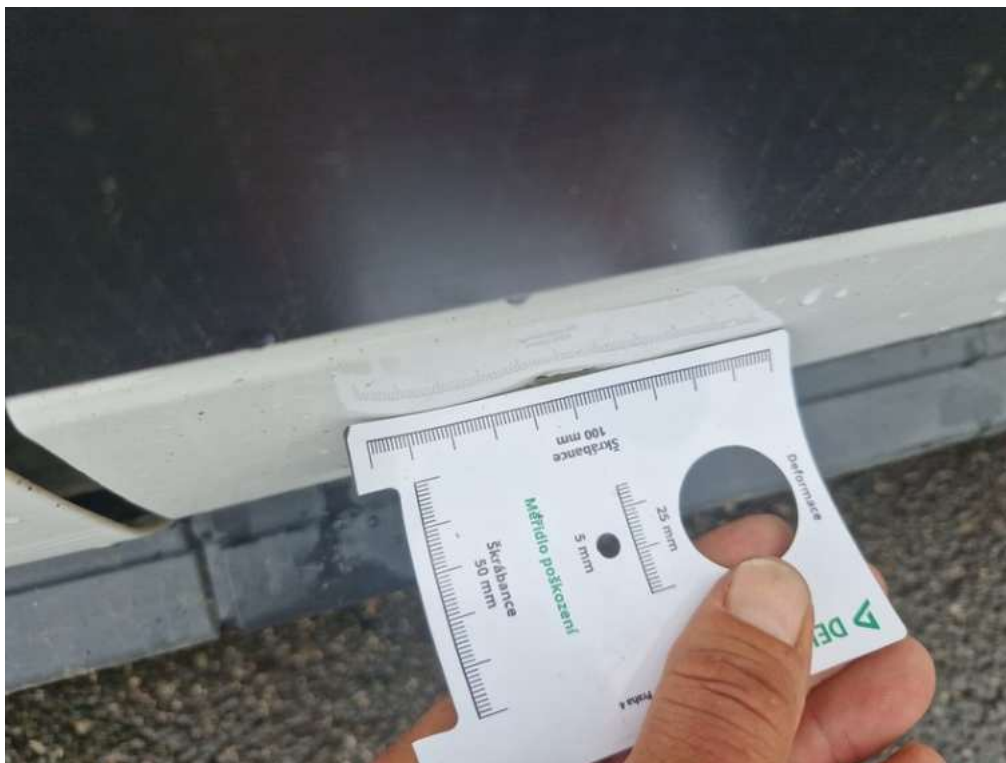
Viz popis k poškození č. 26

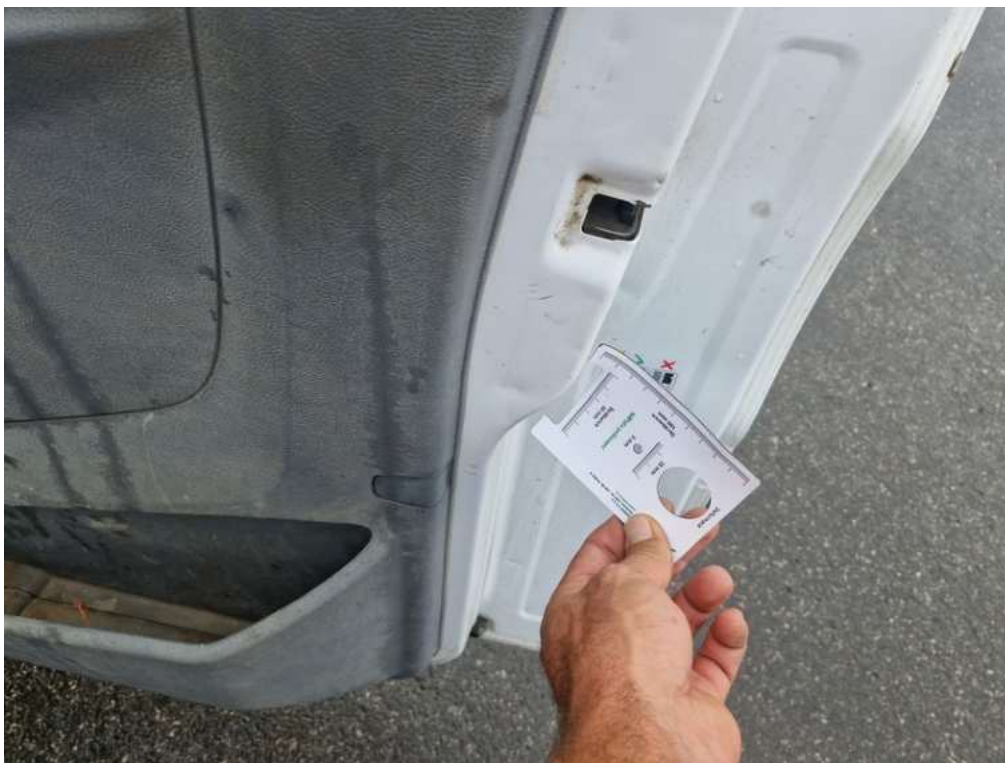
Viz popis k poškození č. 26

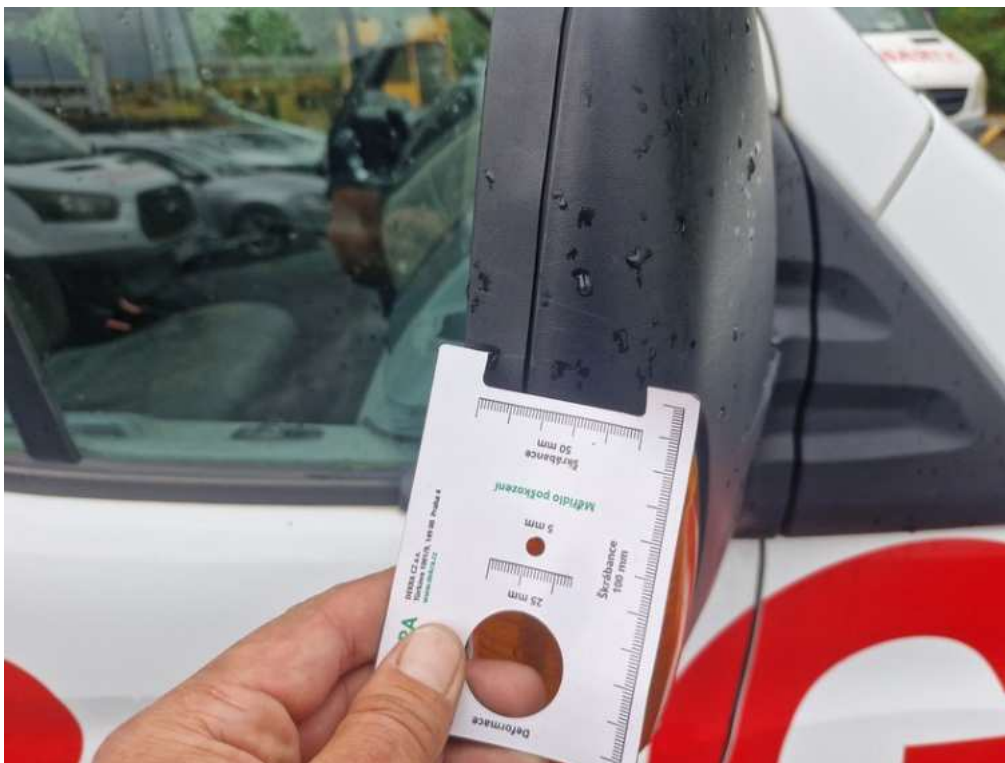
**27 Kryt P zpětného zrcátka - Škrábance**  
Umístění: Exteriér (vnější prostor)  
Způsob opravy: Vyměnit

Viz popis k poškození č. 27

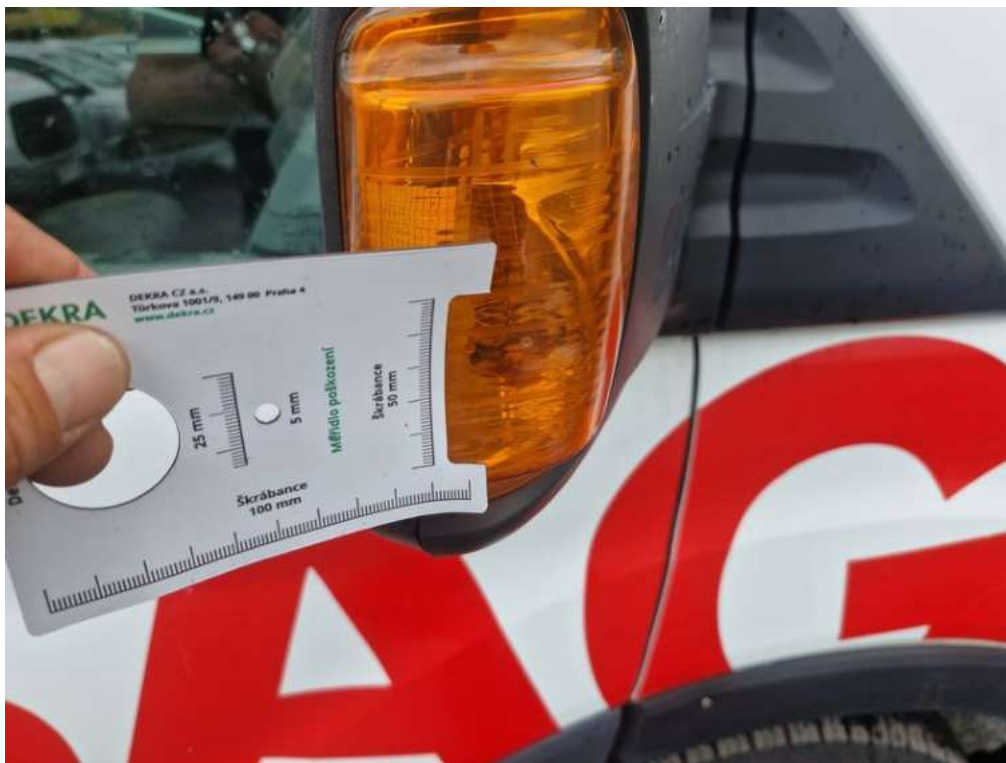
**28 Blikač boční P zpětného zrcátka - Škrábance**  
Umístění: Exteriér (vnější prostor)  
Způsob opravy: Vyměnit

Viz popis k poškození č. 28

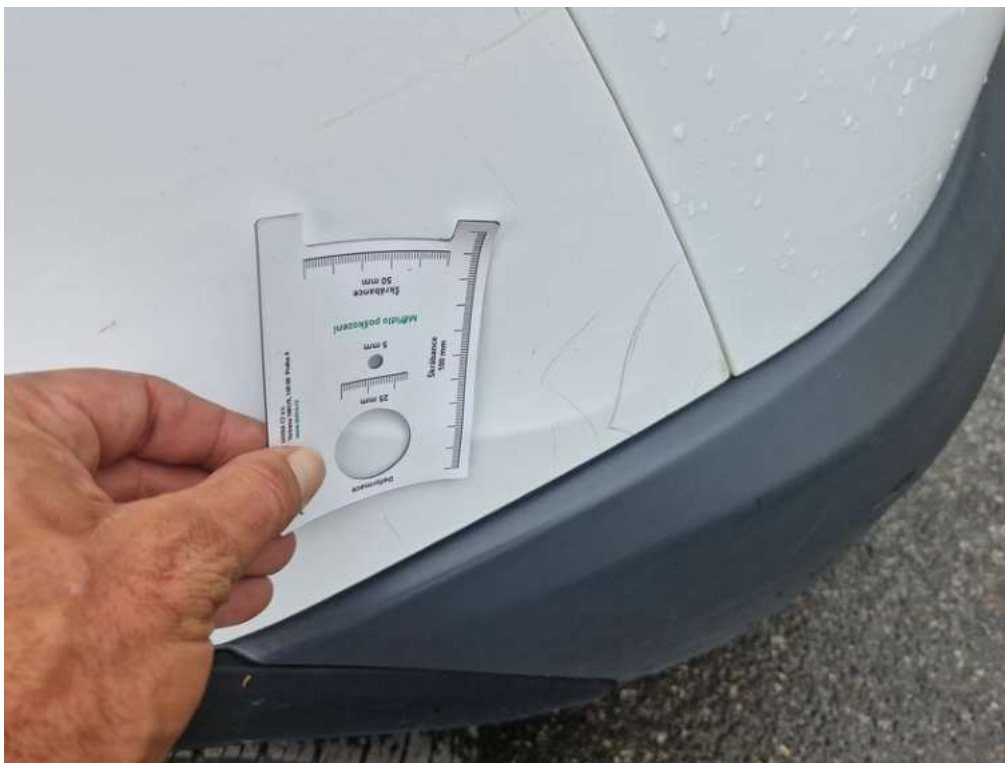
**29** **Blatník přední pravý - Škrábance**  
Umístění: Exteriér (vnější prostor)  
Způsob opravy: Lakovat

Viz popis k poškození č. 29

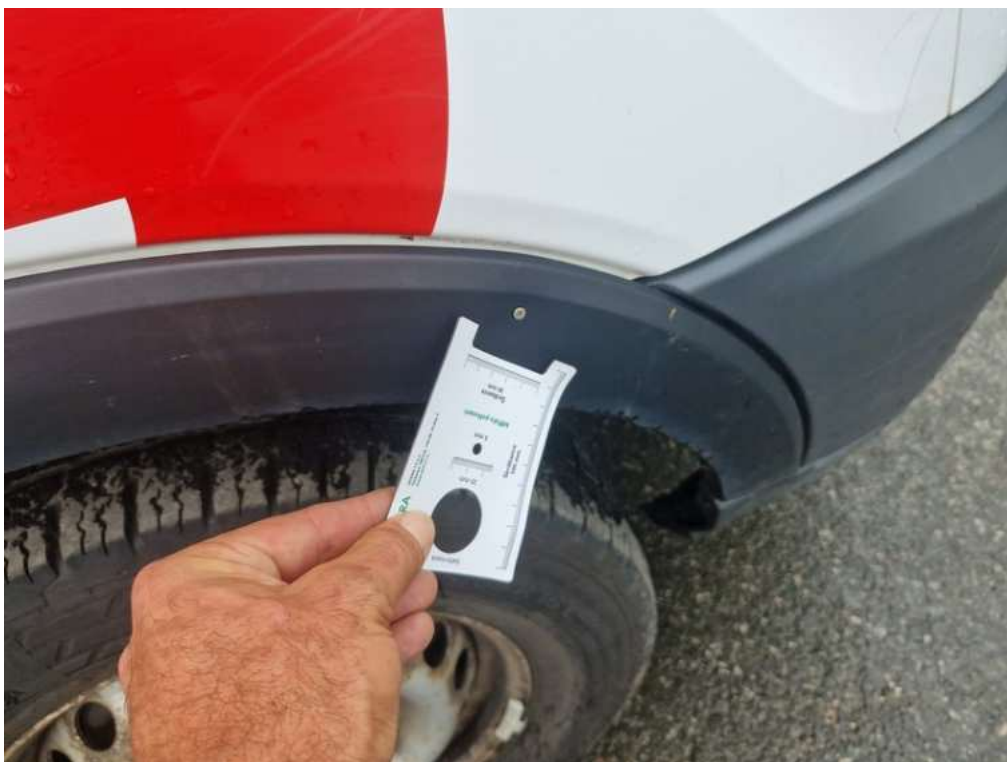
**30** **Lem kola PP blatníku - Neodborná oprava**  
Umístění: Exteriér (vnější prostor)  
Způsob opravy: Vyměnit

Viz popis k poškození č. 30

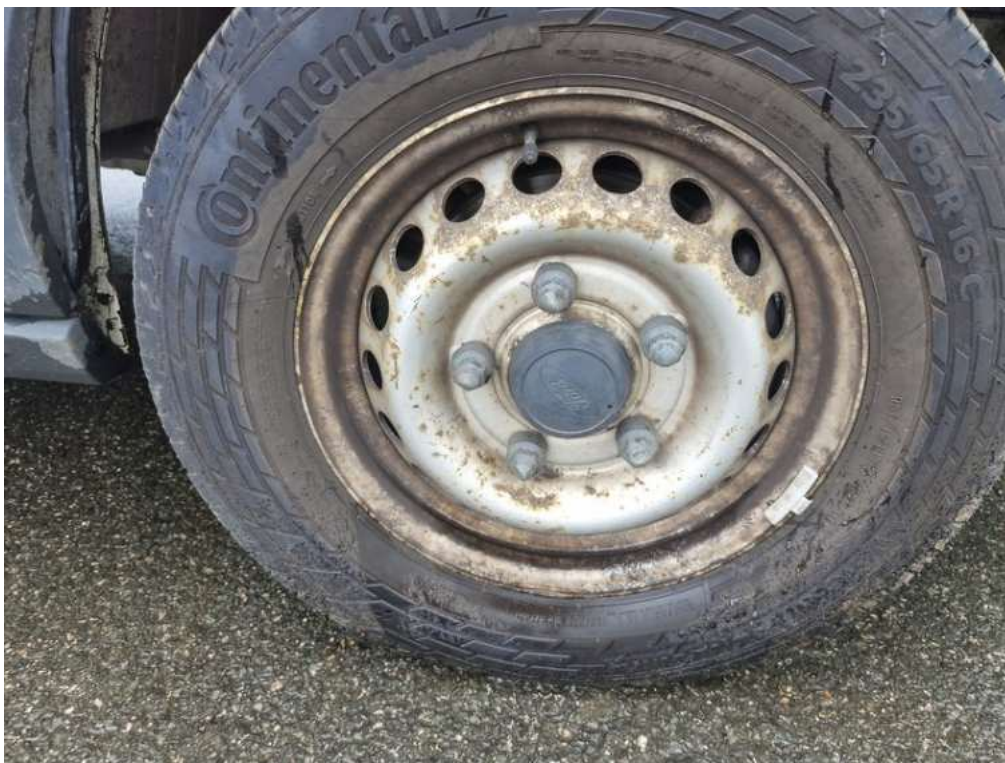
| P.č. | Poškozený díl | Druh poškození | Způsob opravy |
|---|---|---|---|
| 31 | Disk kola ocel 4ks | Koroze | Opravit |

31 **Disk kola ocel 4ks - Koroze**  
Umístění:  
Způsob opravy:

Exteriér (vnější prostor)  
Opravit

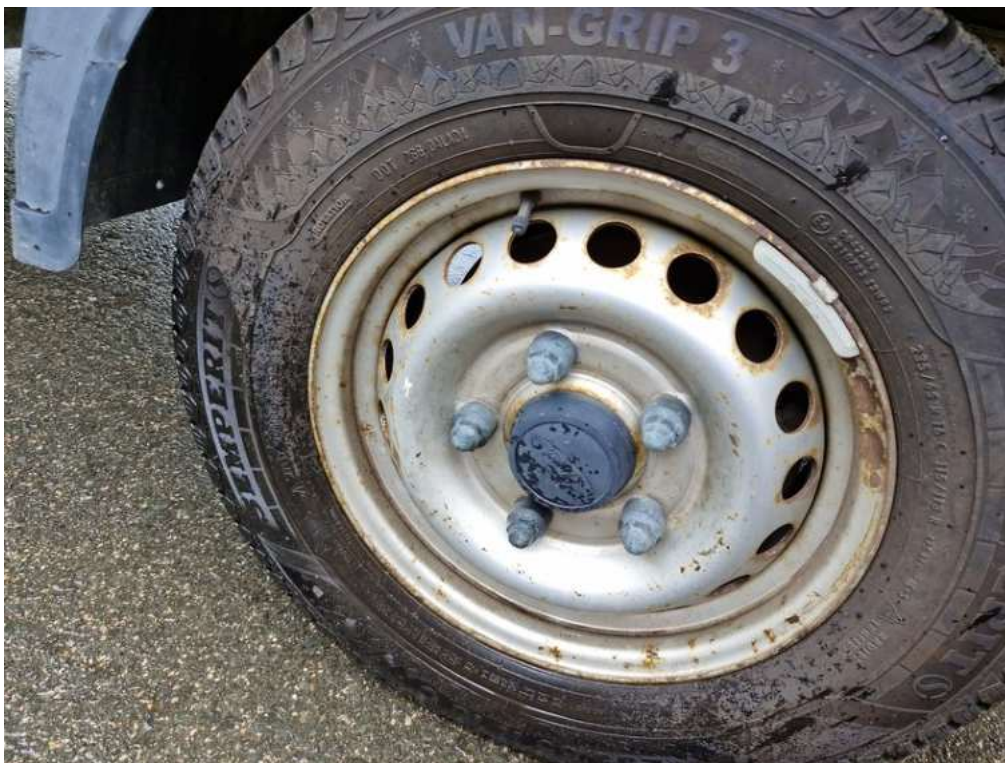
Viz popis k poškození č. 31

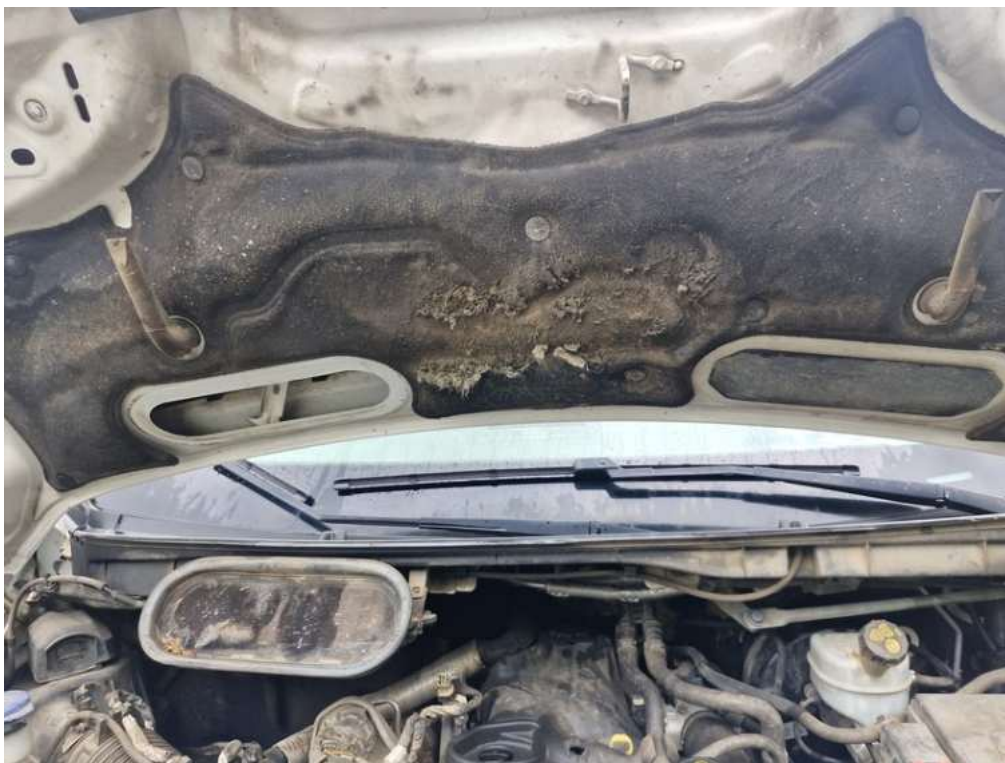
**32** **Hluková izolace víka motoru - Prasklina**  
Umístění: Interiér (vnitřní prostor)  
Způsob opravy: Vyměnit

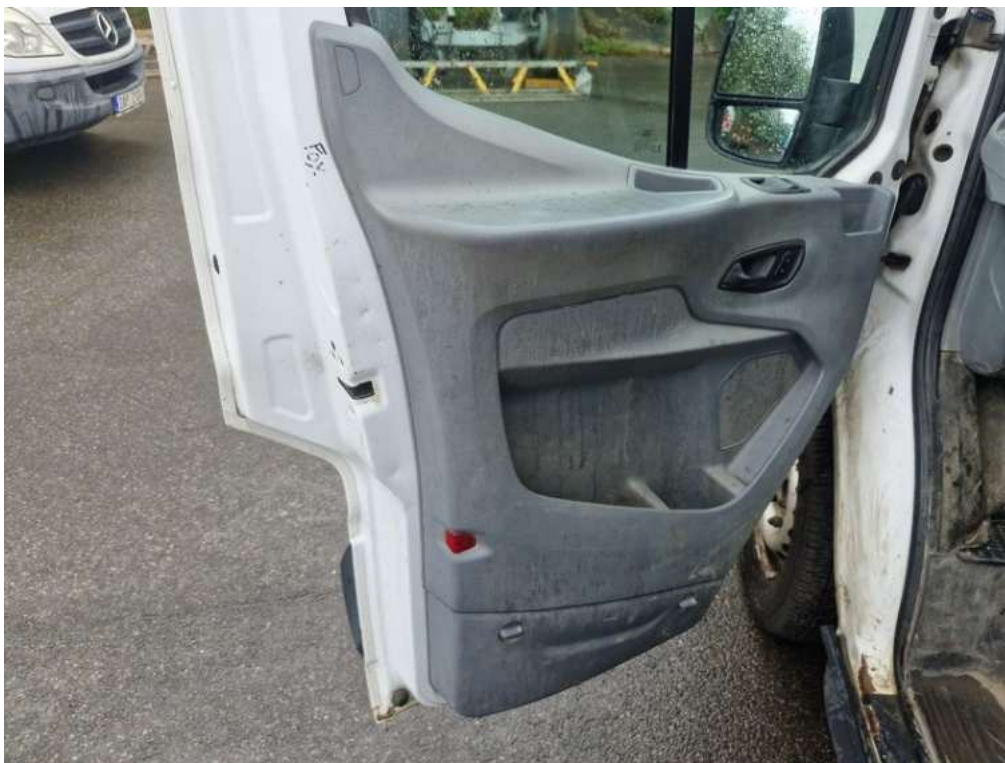
**33** Výplň LP dveří - Škrábance  
Umístění:  
Způsob opravy:

Interiér (vnitřní prostor)  
Vyměnit

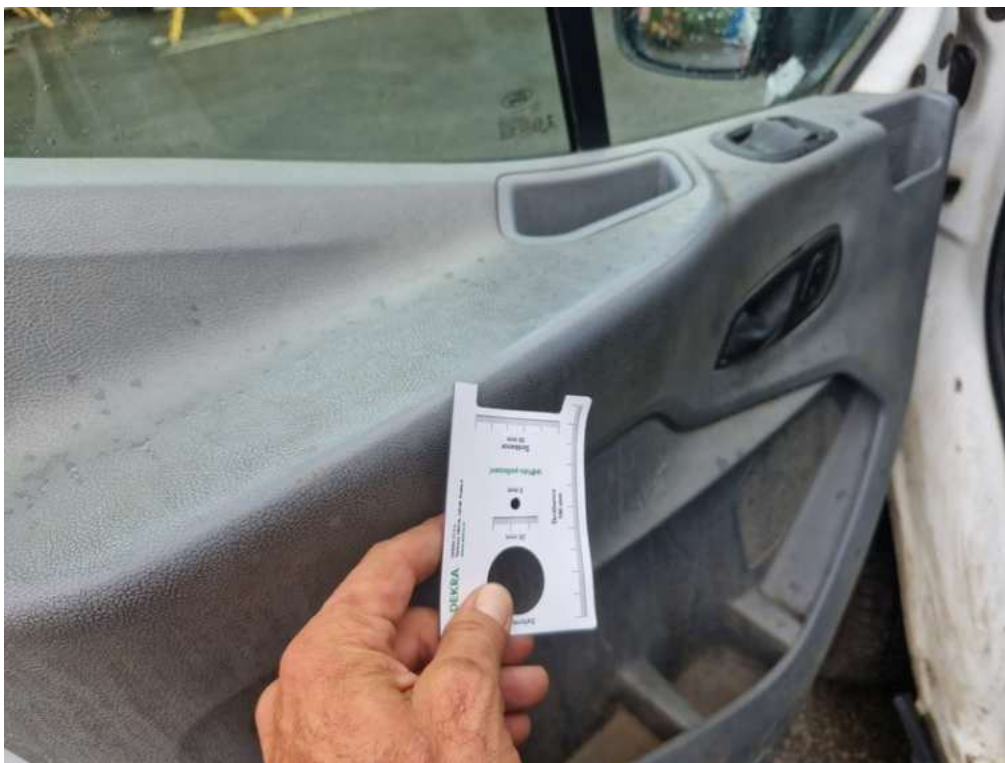
Viz popis k poškození č. 33

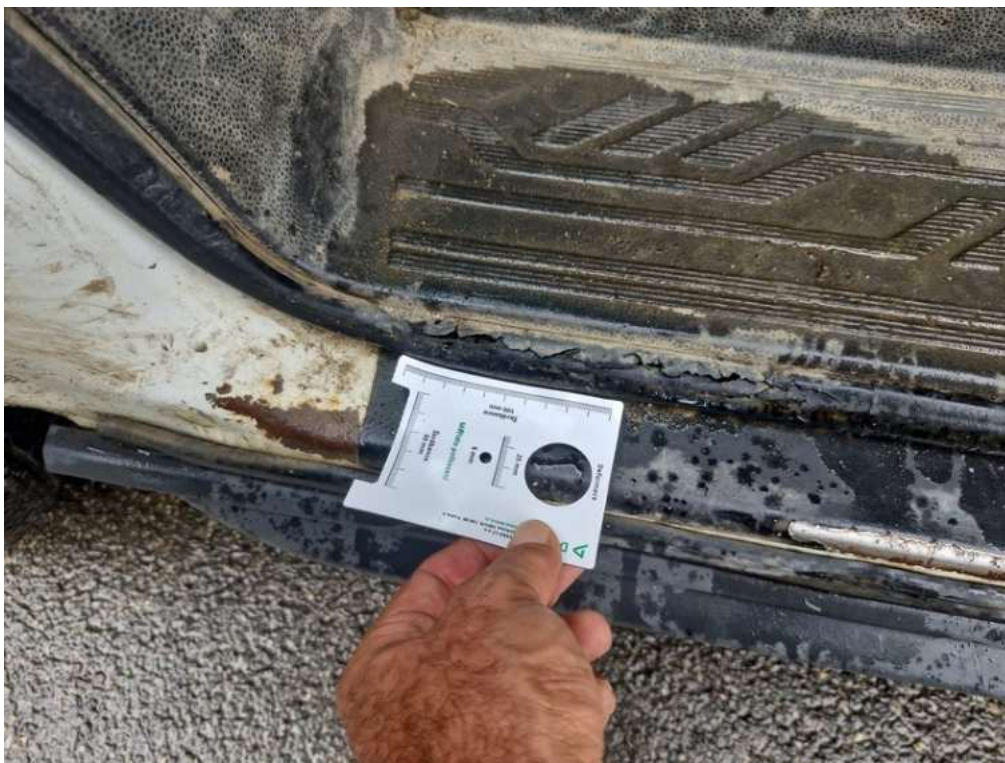
**34** Těsnění LP dveří - Prasklina  
Umístění:  
Způsob opravy:

Viz popis k poškození č. 34

Interiér (vnitřní prostor)  
Vyměnit

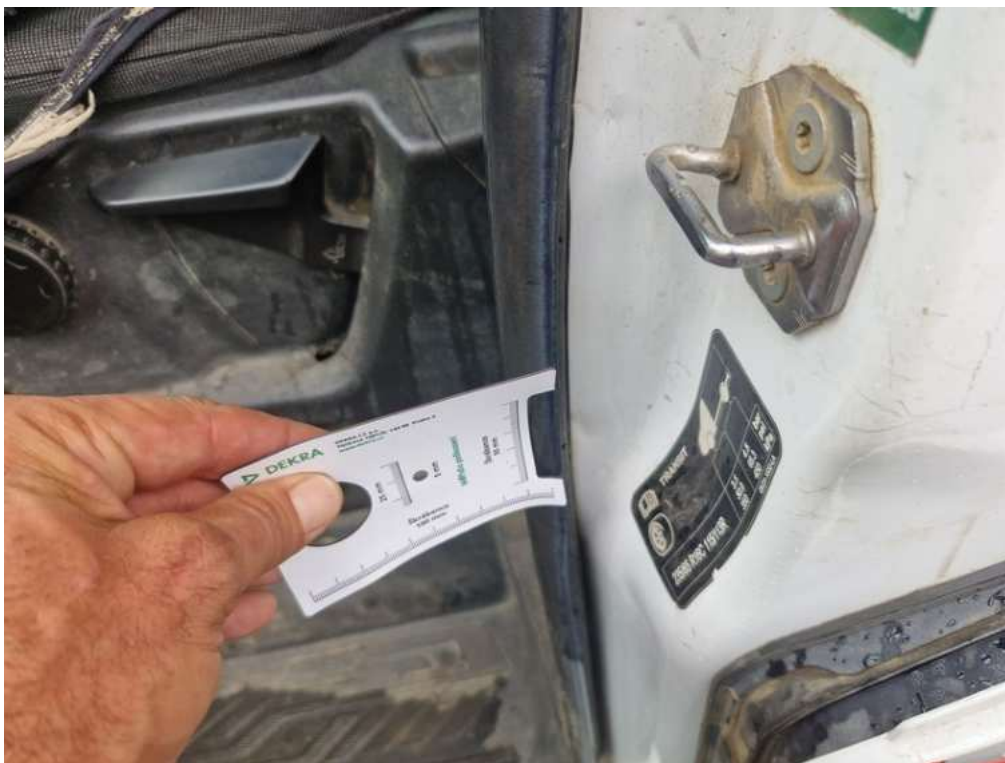
**35 B sloupek levý - spodní část - Jamka**  
Umístění: Interiér (vnitřní prostor)  
Způsob opravy: Opravit

Viz popis k poškození č. 35

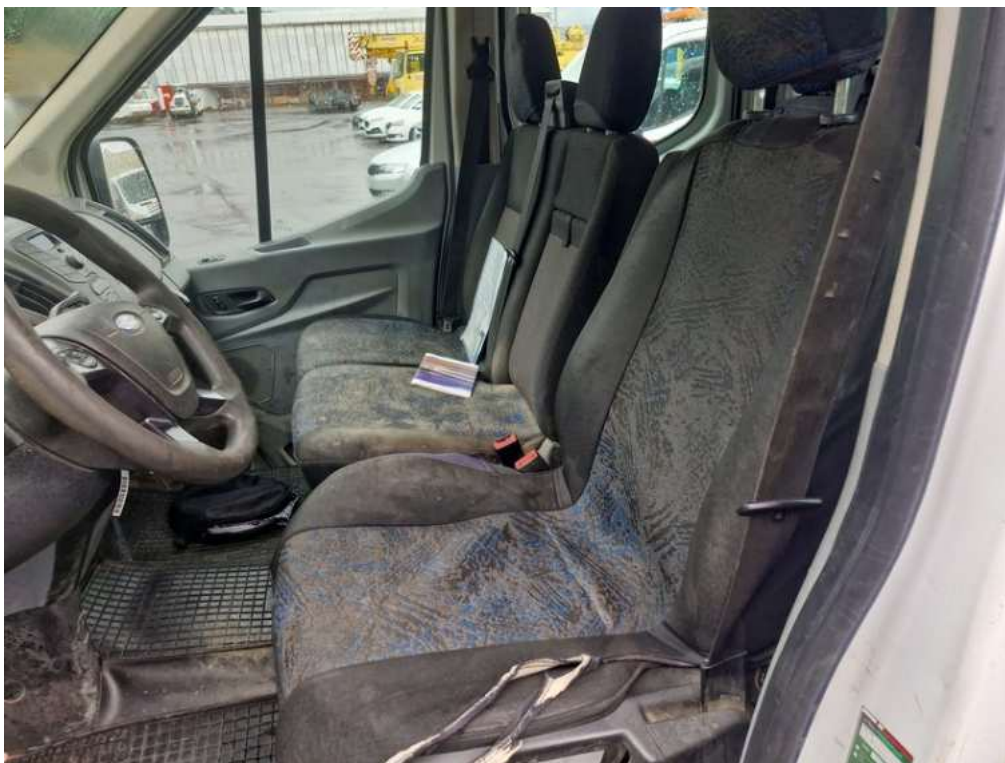
**36** Sedadla - Nadstandardní prvek  
Umístění:  
Způsob opravy:

Poznámka: Potahy

Interiér (vnitřní prostor)  
Odstranit

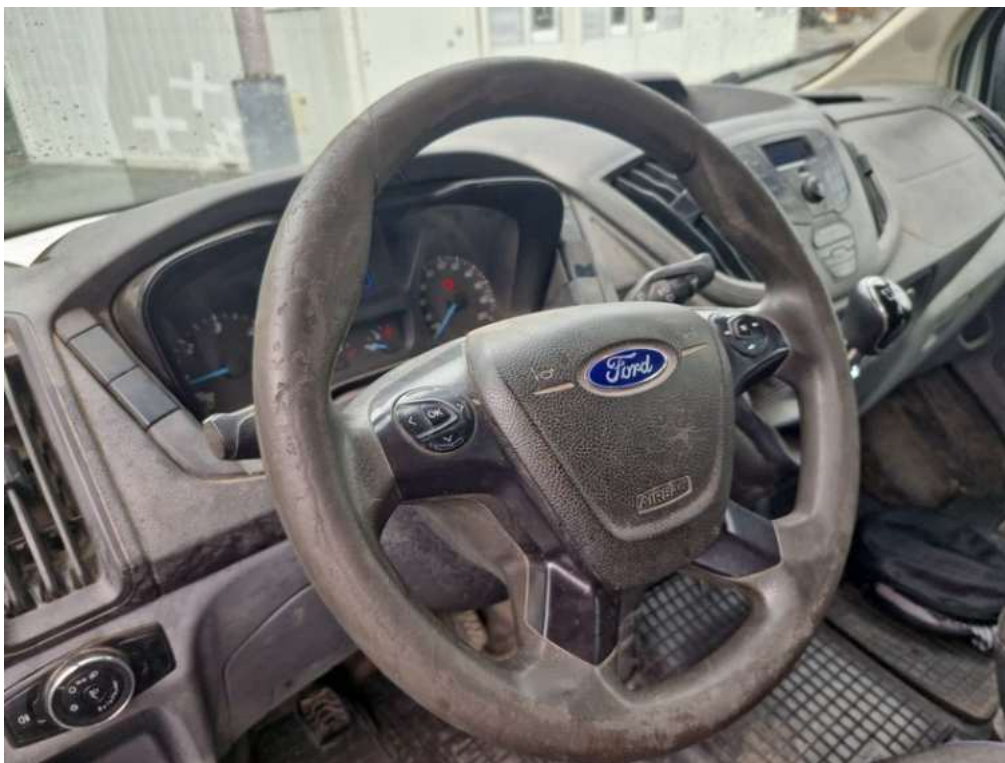
**37 Volant - Opatření**  
Umístění:  
Způsob opravy:

Interiér (vnitřní prostor)  
Vyměnit

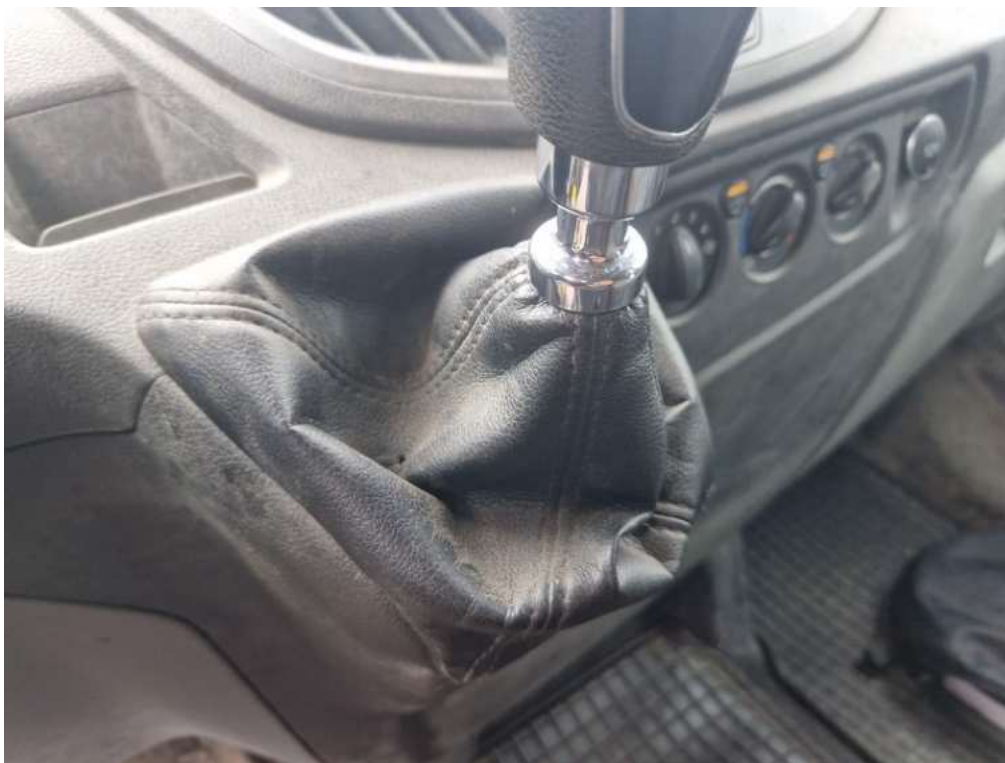
**39 Manžeta řadicí páky - Prasklina**

Interiér (vnitřní prostor)  
Vyměnit

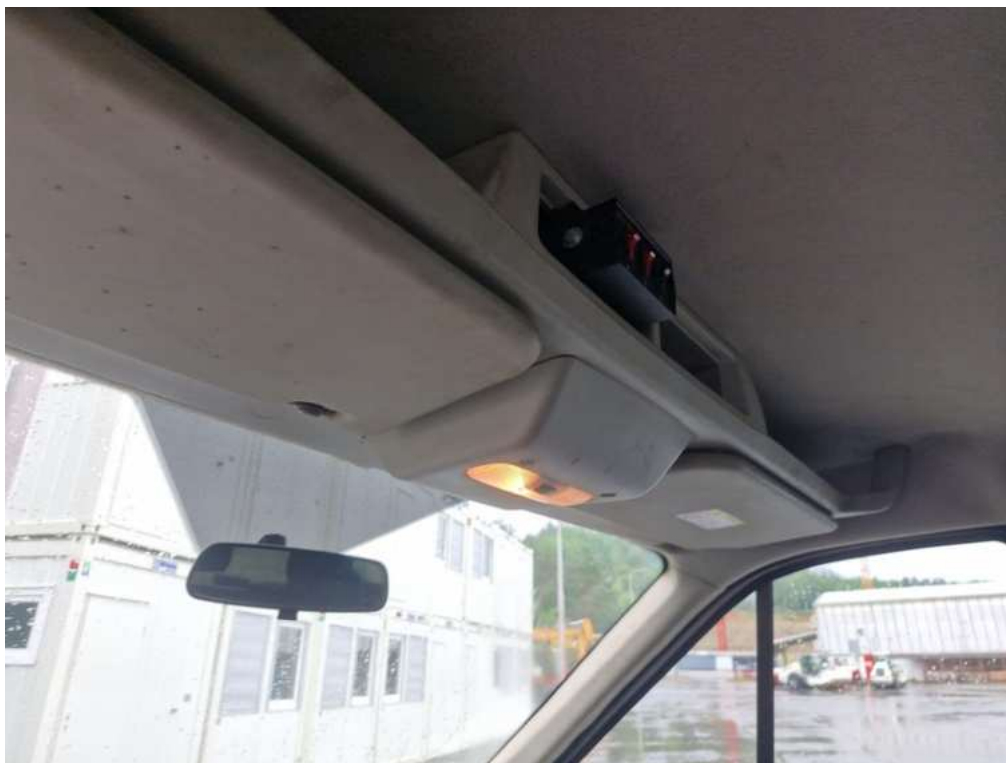
**40** **Odkládací schránka - Nadstandardní prvek**  
Umístění: Interiér (vnitřní prostor)  
Způsob opravy: Odstranit

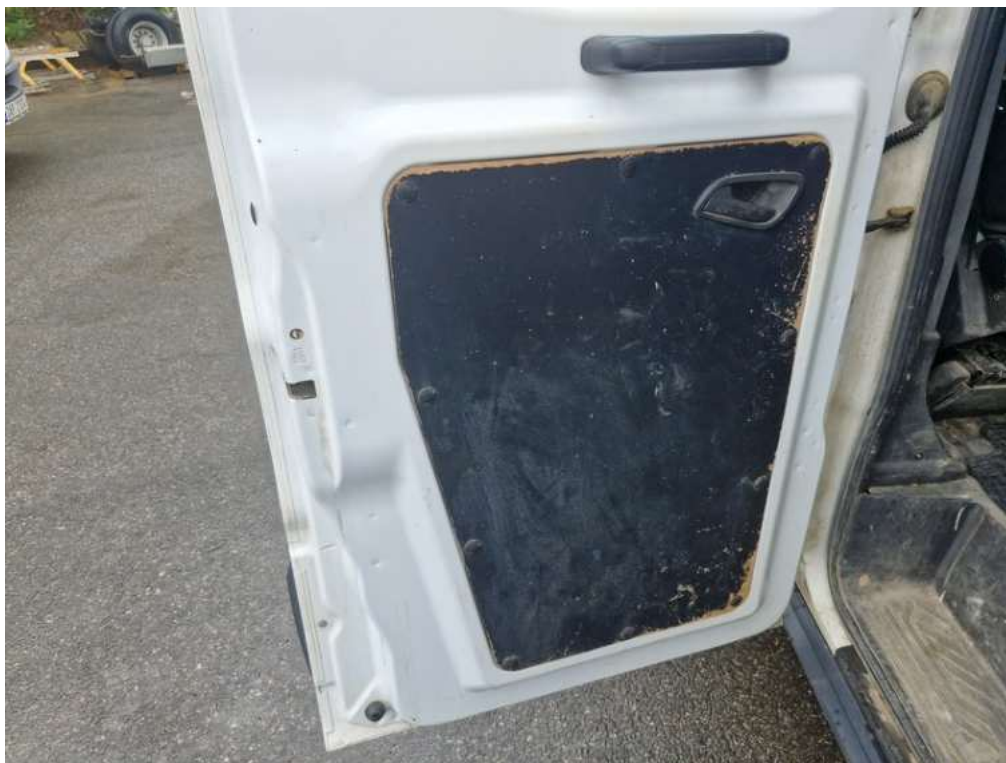
**41** Výplň LZ dveří - Škrábance  
Umístění:  
Způsob opravy:

Interiér (vnitřní prostor)  
Vyměnit

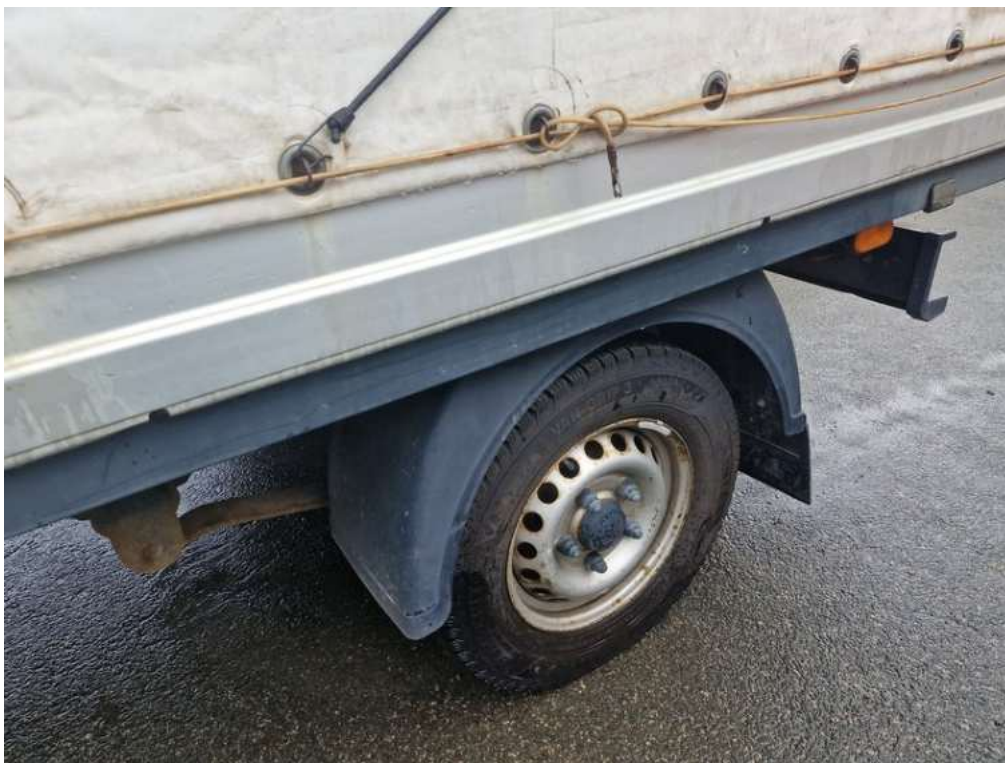
**42** Podběh LZ kola - Škrábance  
Umístění:  
Způsob opravy:

Interiér (vnitřní prostor)  
Vyměnit
