**DEKRA CZ a.s.**

**ÚDAJE O VOZIDLE**

| RZ: | <b>6AD2603</b> | VIN: | WF0EXXTTGEHM04994 |
| Model vozidla: | Ford Transit Valník | Provedení: | FT 350 2.0 TDCi DPF EU6, 350 L3 RWD |

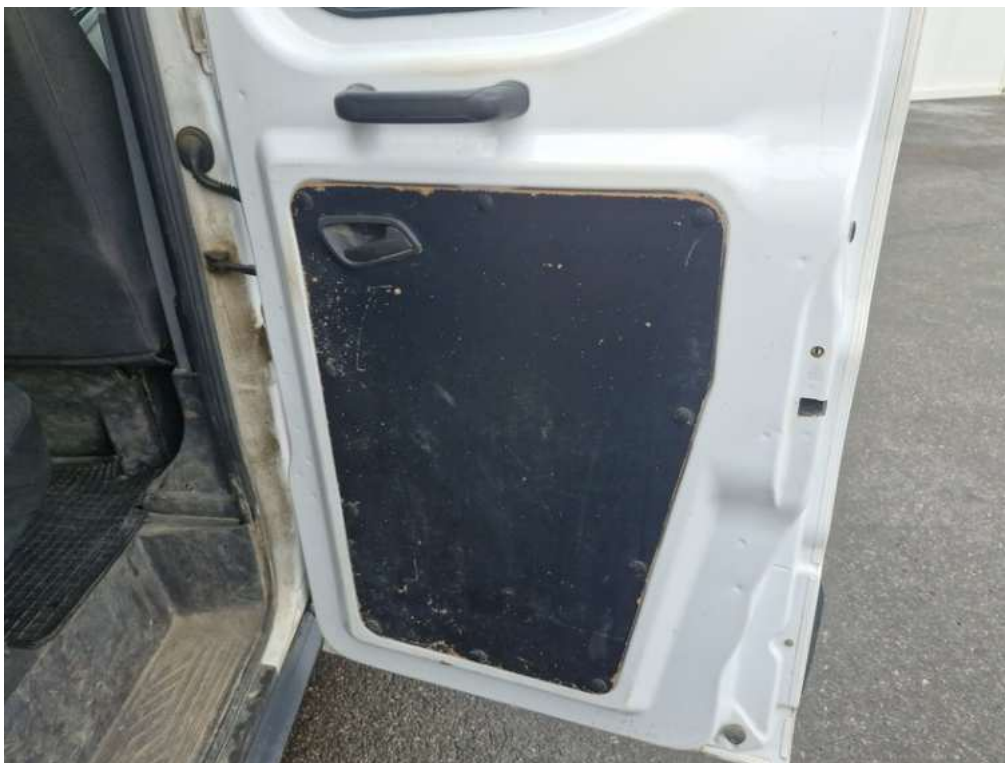
**43** Výplň PZ dveří - Škrábance  
Umístění:  
Způsob opravy:

Interiér (vnitřní prostor)  
Vyměnit

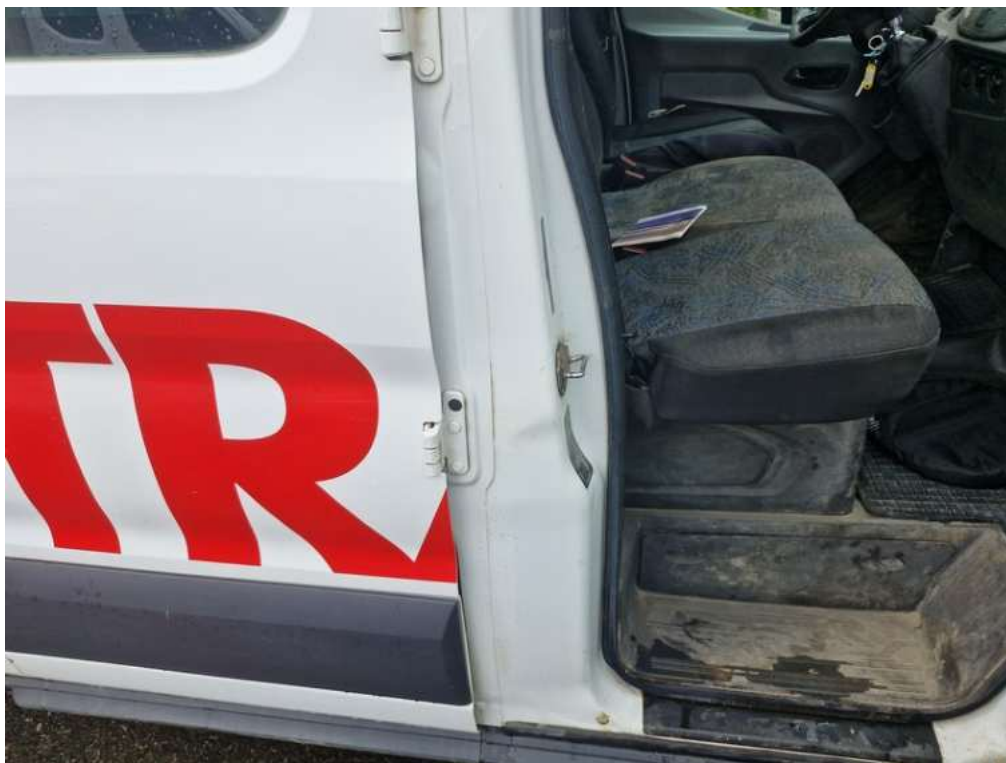
**44 B sloupek pravý - spodní část - Jamka**  
Umístění: Interiér (vnitřní prostor)  
Způsob opravy: Opravit

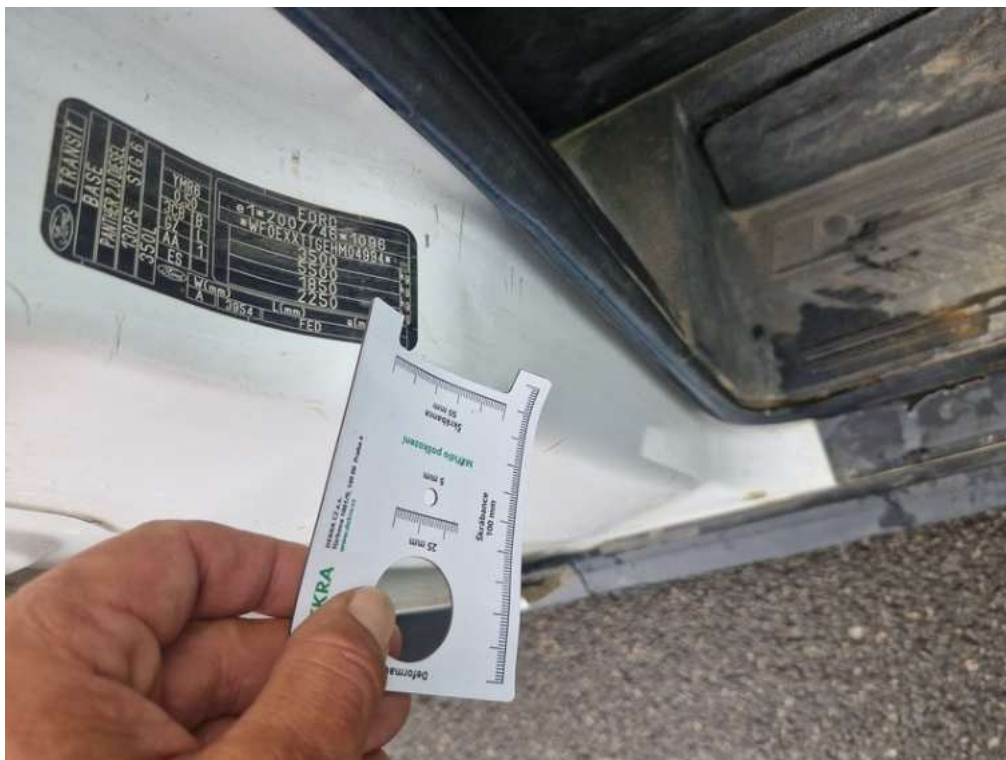
Viz popis k poškození č. 44

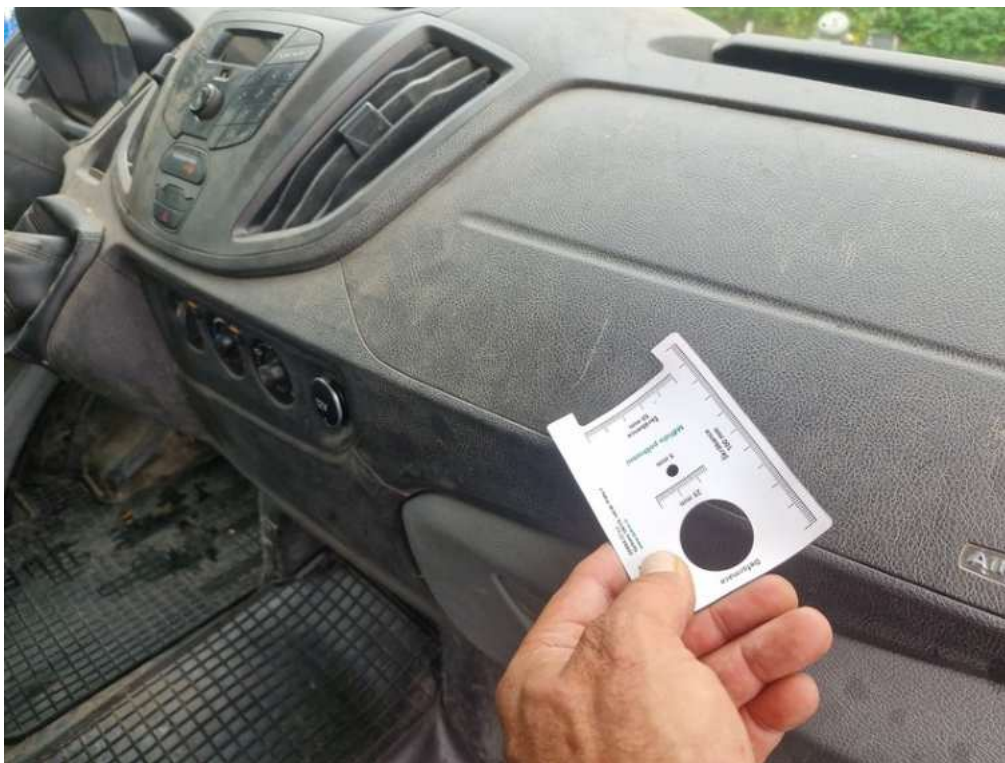
**45** **Přístrojová deska - Škrábance**  
Umístění:  
Způsob opravy:

Viz popis k poškození č. 45

Interiér (vnitřní prostor)  
Vyměnit

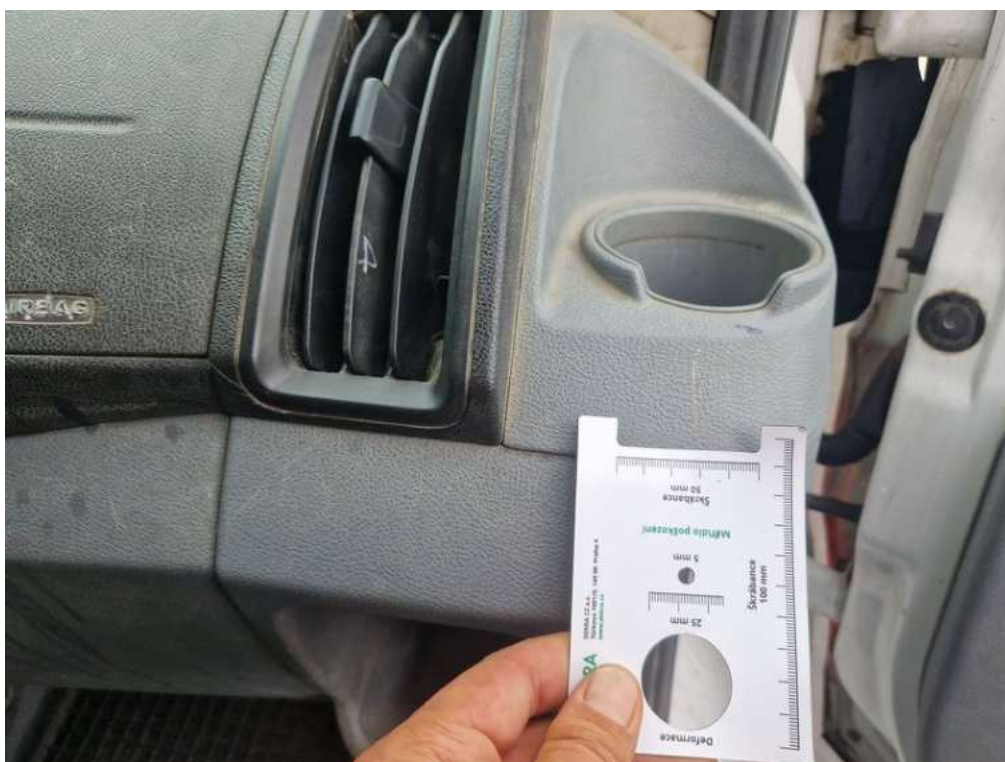
Viz popis k poškození č. 45

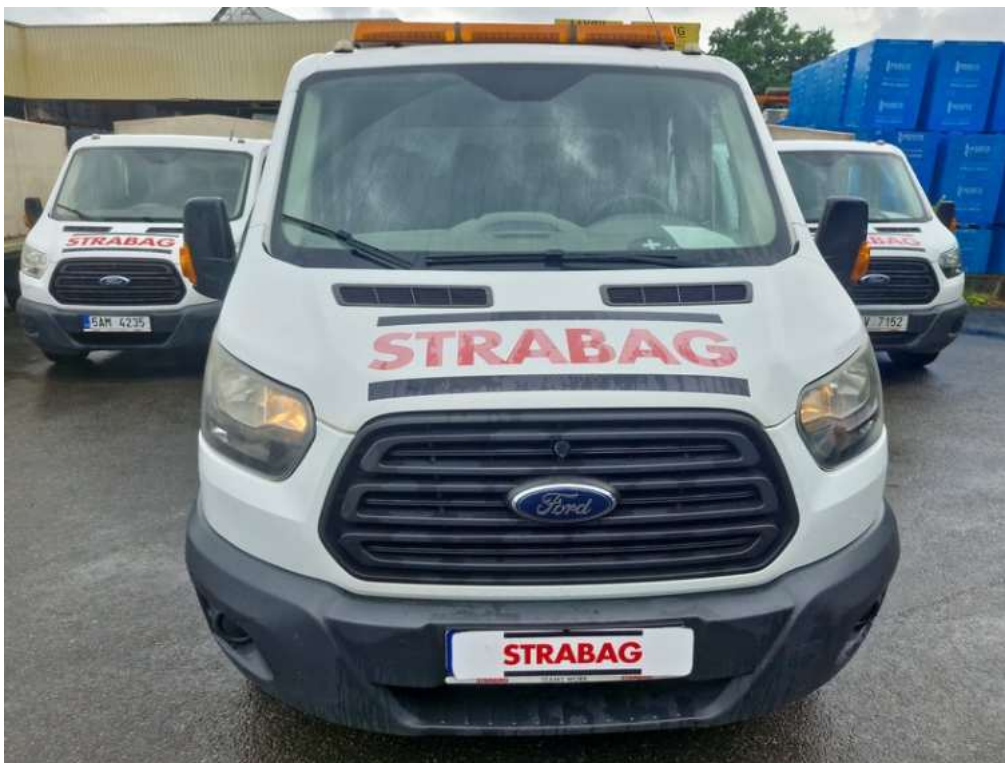
| P.č. | Poškozený díl | Druh poškození | Způsob opravy |
|---|---|---|---|
| 46 | Přední část vozidla | Poškození od odletujícího kamení | Opravit |

**46** Přední část vozidla - Poškození od odletujícího kamení  
Umístění: Ostatní  
Způsob opravy: Opravit

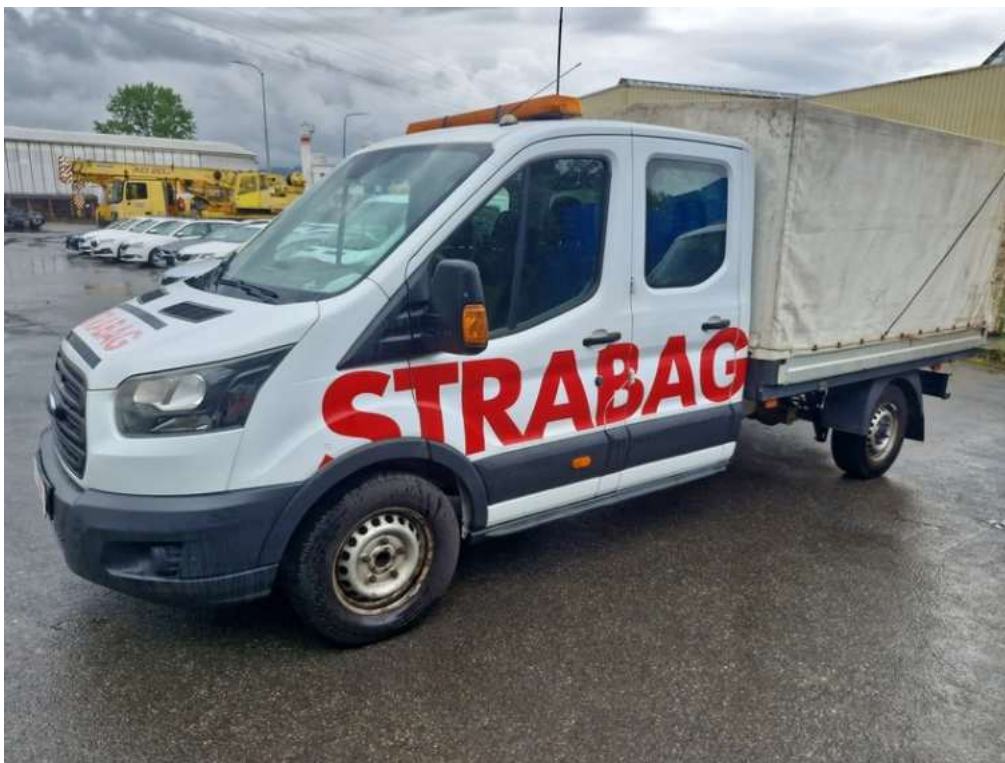
47 Celková plocha karoserie - Škrábance  
Umístění: Ostatní  
Způsob opravy: Vyleštit

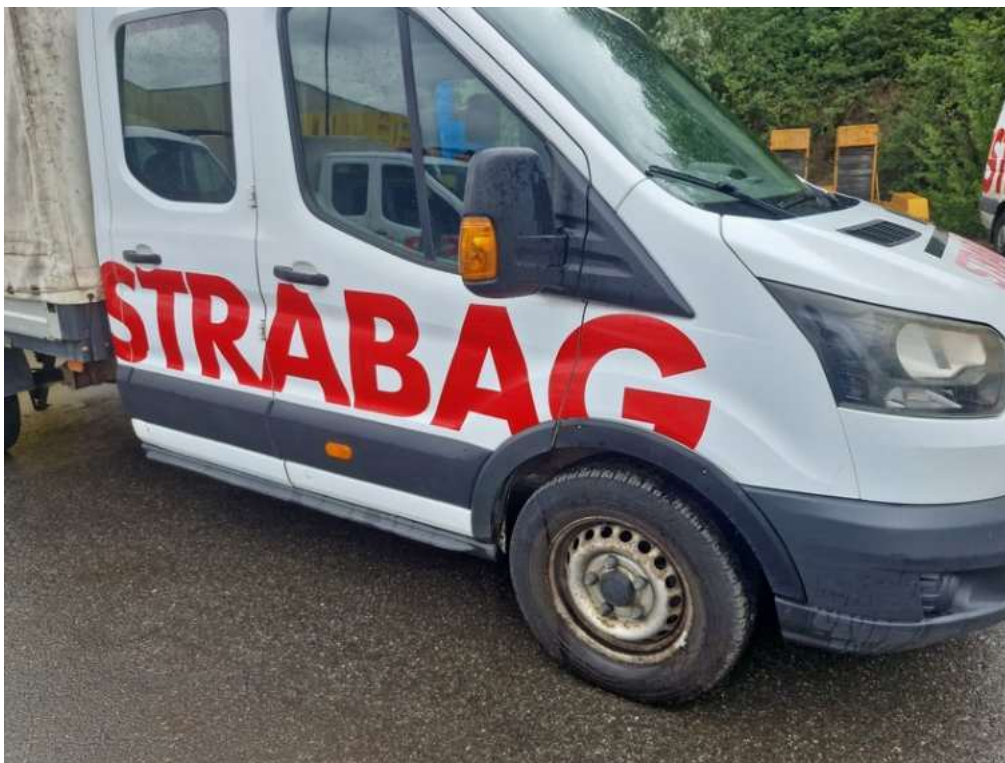
**48** Střední plocha karoserie - Polepy  
Umístění: Ostatní  
Způsob opravy: Odstranit
