# DEKRA CZ a.s.

# STRABAG BMTI s. r. o.

## ÚDAJE O VOZIDLE

| Model vozidla: | Ford Transit Valník | Provedení: | FT 350 2.2 TDCi DPF EU5, 350 L3 RWD |

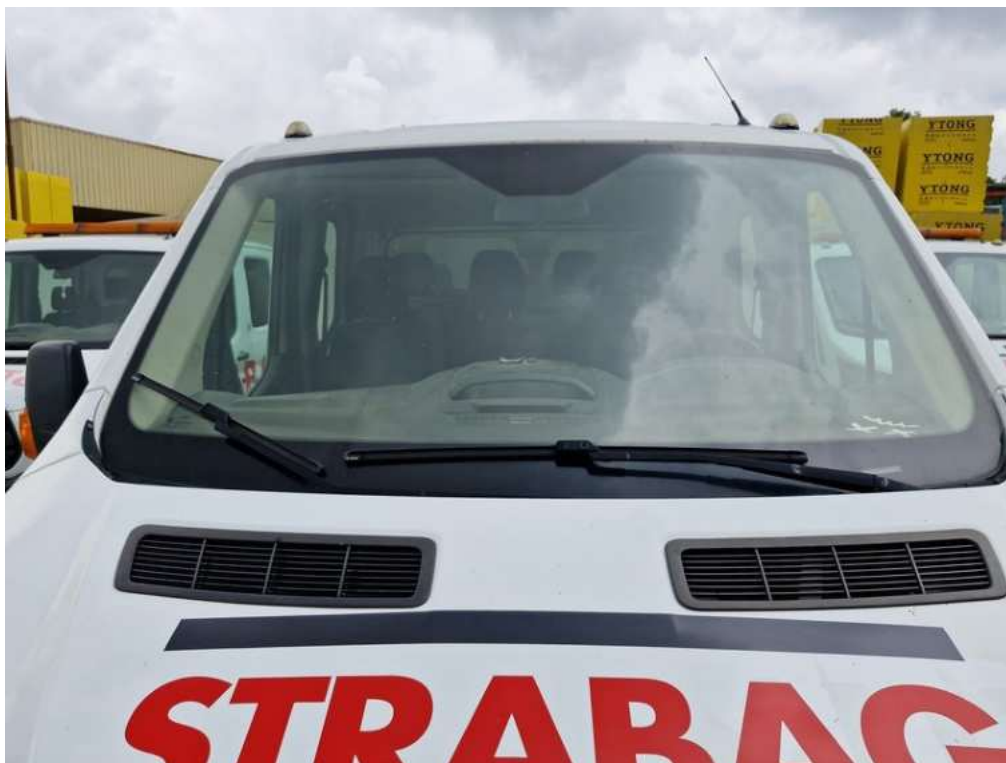
| P.č. | Poškozený díl | Druh poškození | Způsob opravy |
|---|---|---|---|
| 1 | Čelní sklo | Poškození od odletujícího kamení | Opravit |

- 1 Čelní sklo - Poškození od odletujícího kamení**  
Umístění: Exteriér (vnější prostor)  
Způsob opravy: Opravit

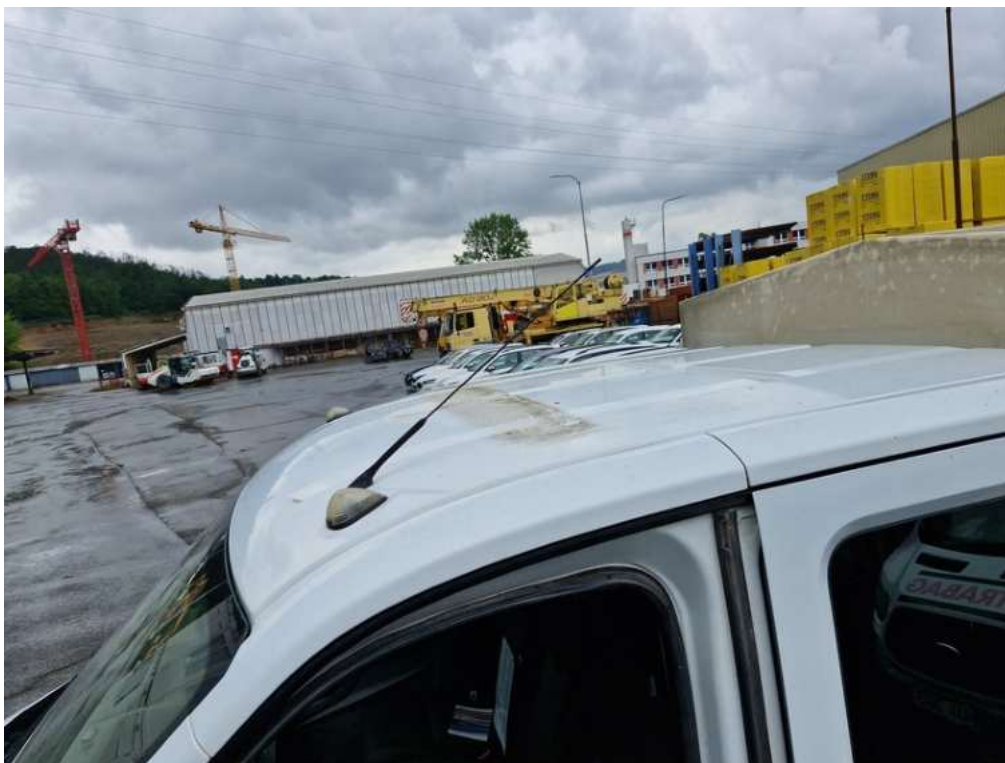
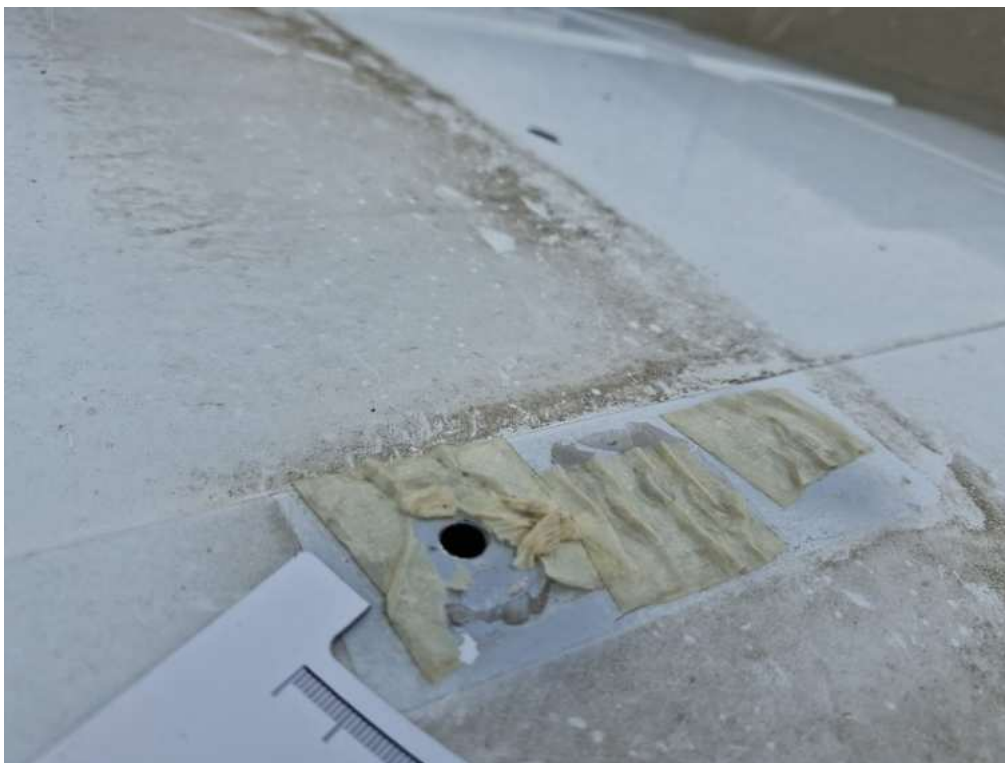
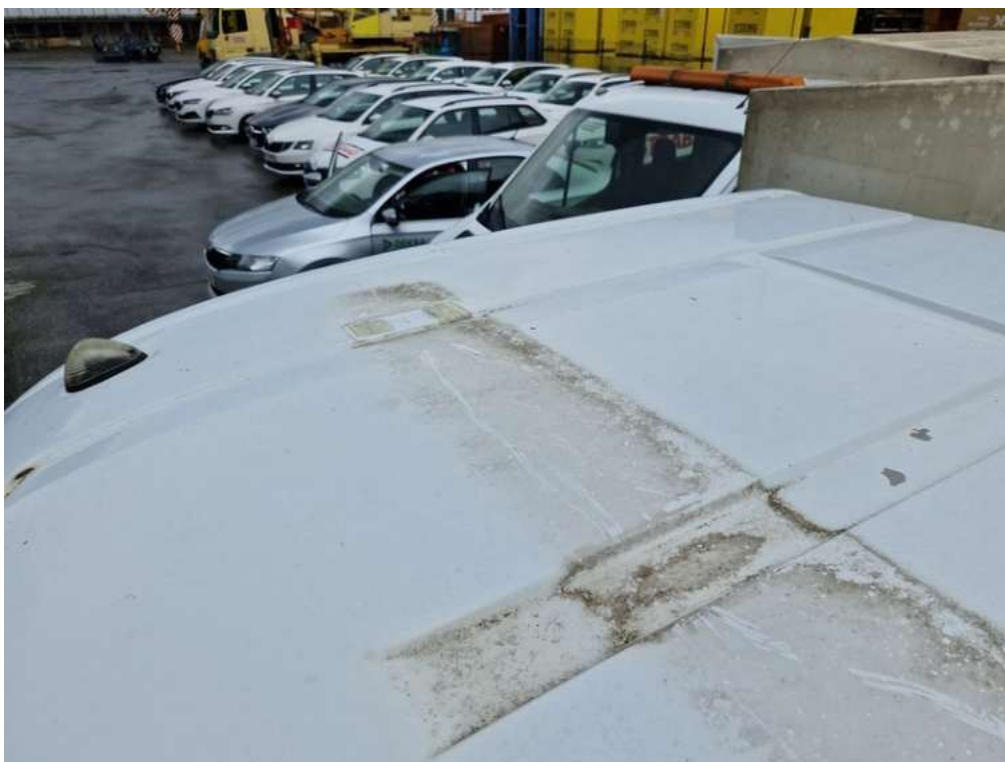
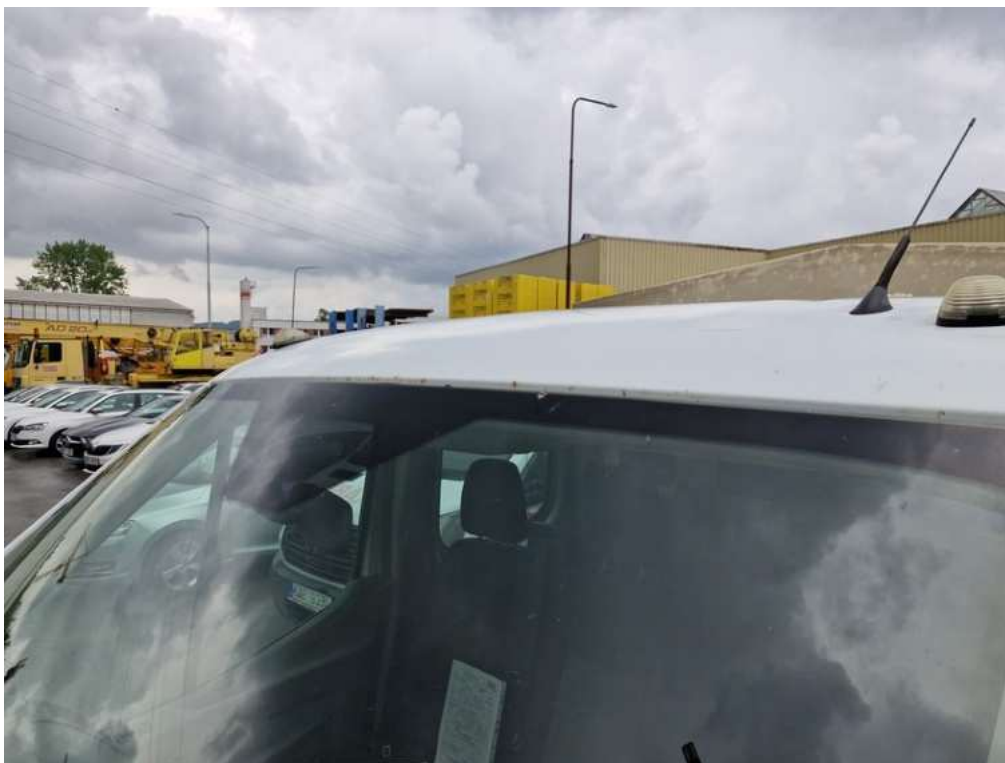
2 **Střecha - Otvor**  
Umístění:  
Způsob opravy:

Exteriér (vnější prostor)  
Vyměnit

Poznámka: Plus koroze

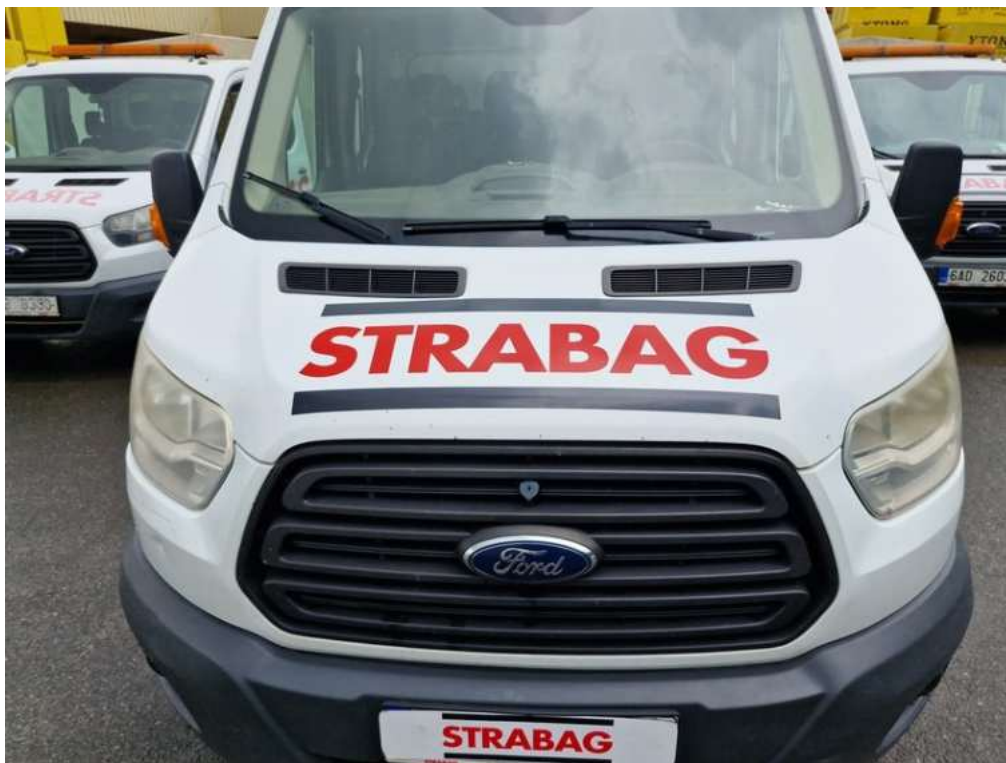
**3 Viko motoru - Škrábance**  
Umístění:  
Způsob opravy:

Exteriér (vnější prostor)  
Lakovat

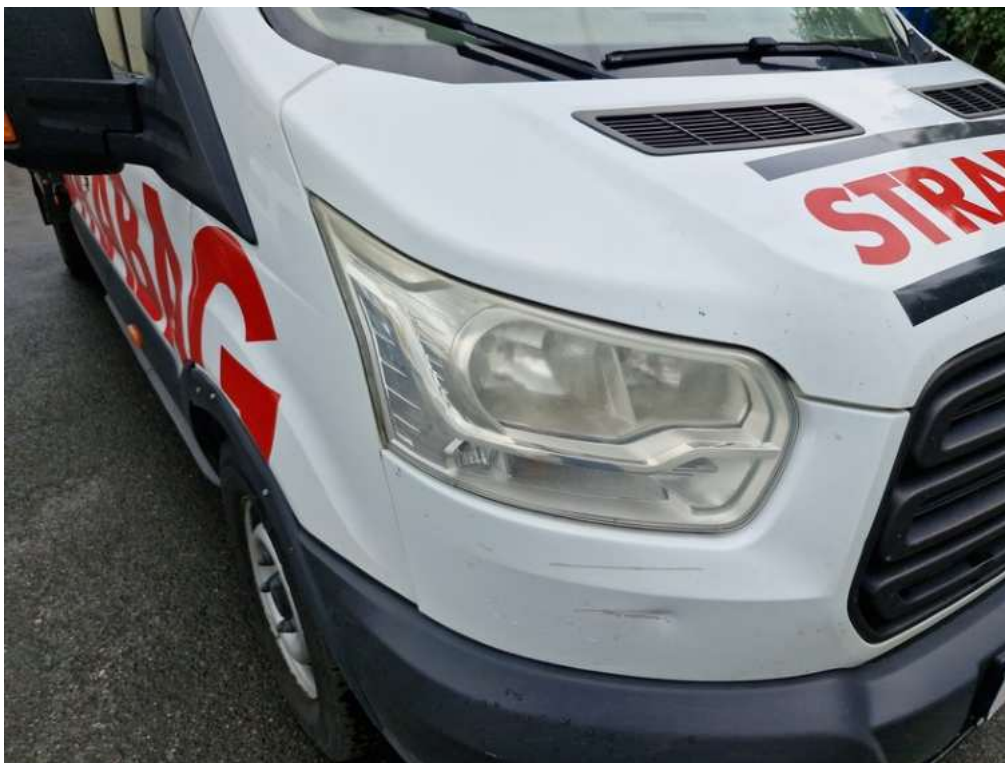
**4 Světlo met pravý - Opatření**

Exteriér (vnější prostor)  
Vyměnit

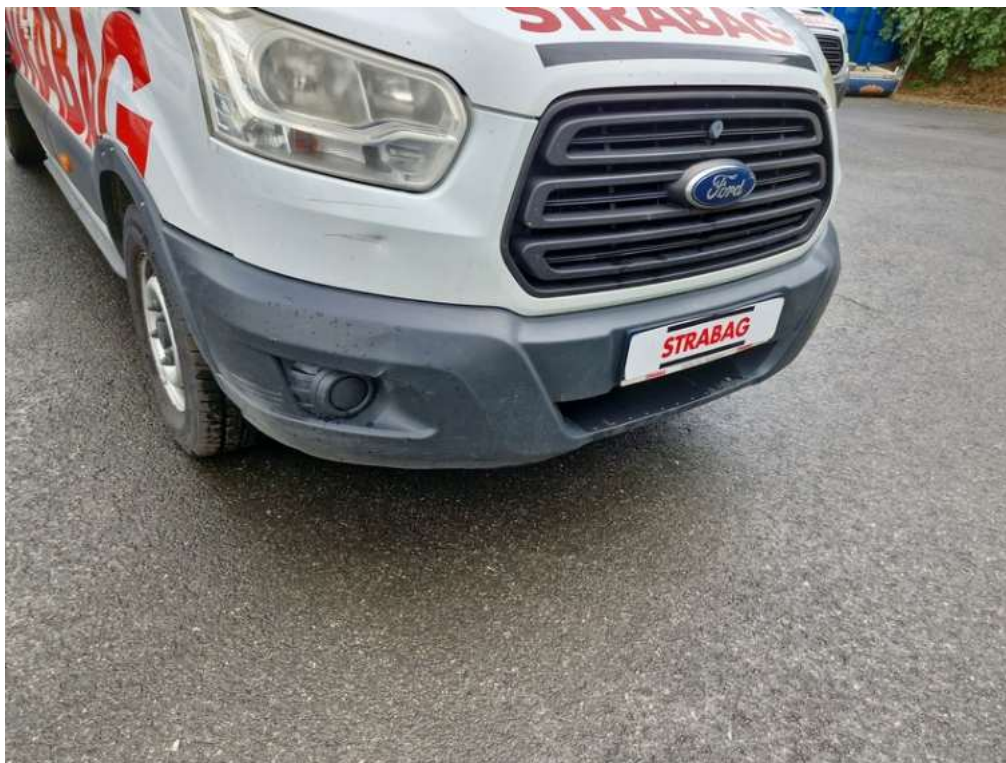
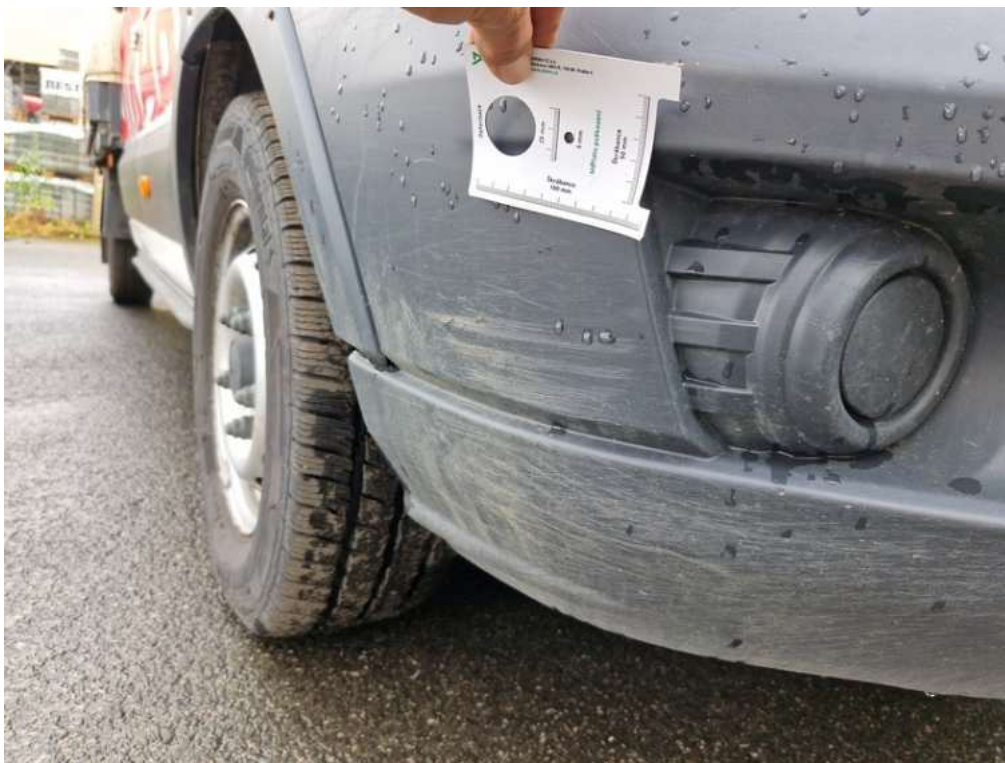
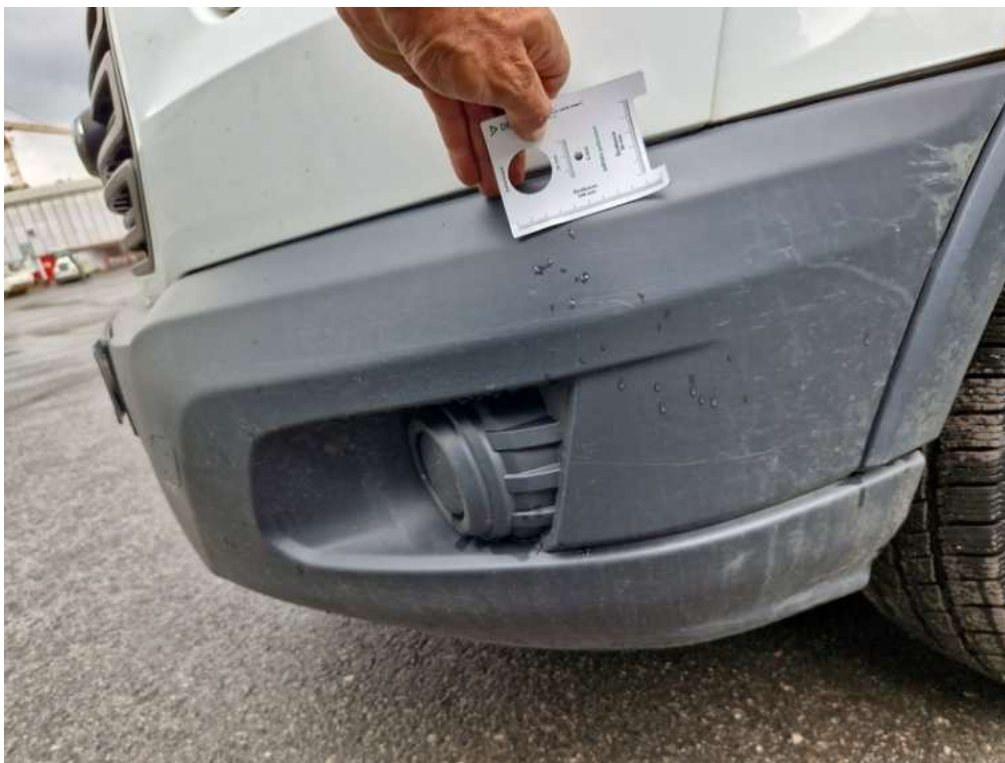
**5 Přední nárazník - Deformace**  
Umístění:  
Způsob opravy:

Exteriér (vnější prostor)  
Vyměnit

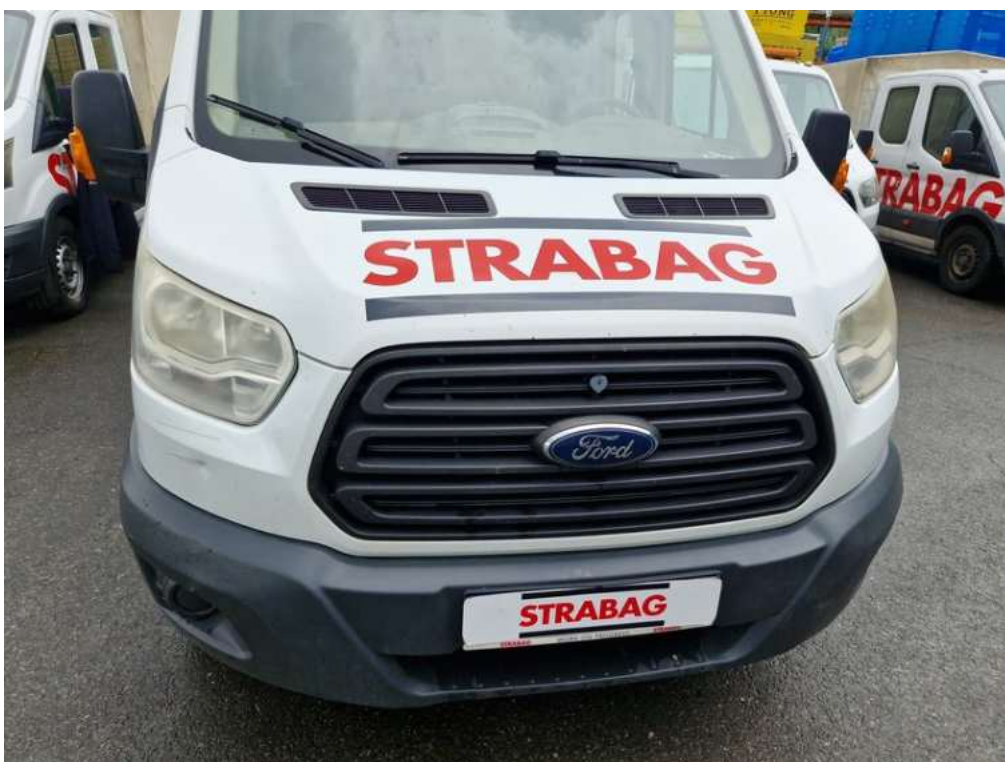
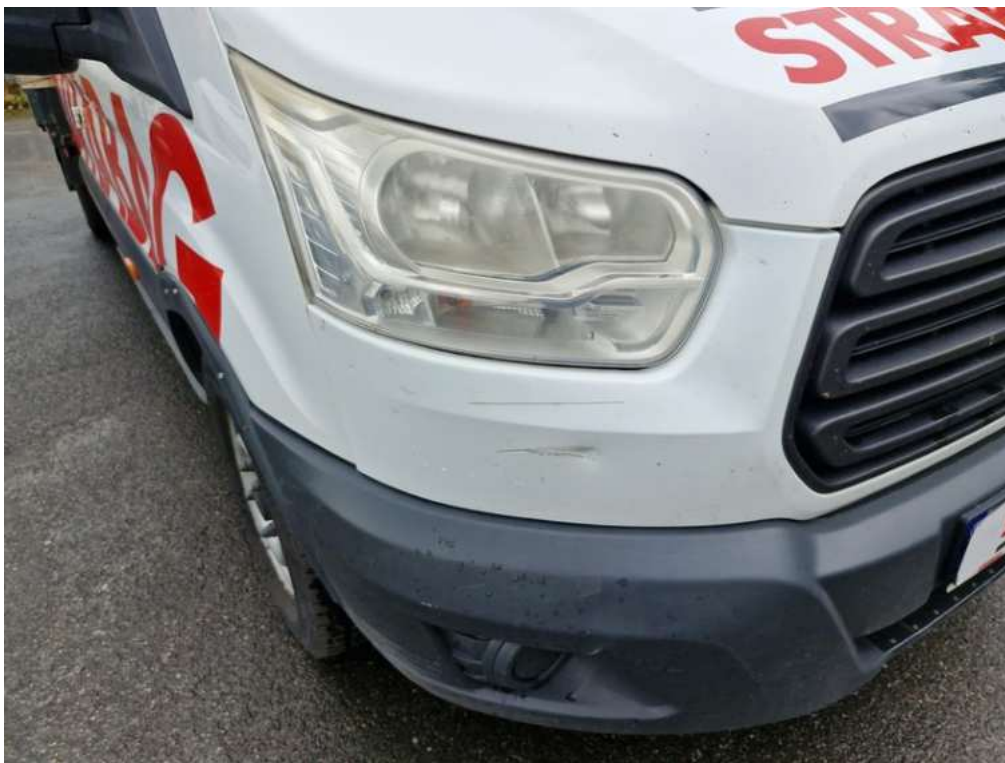
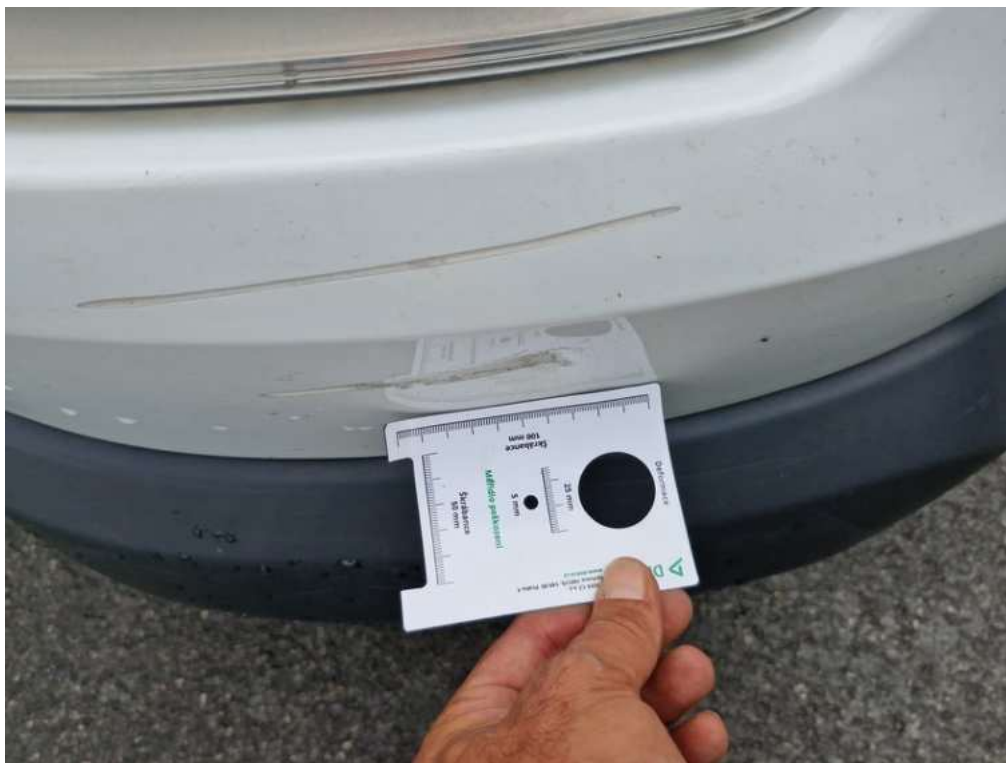
**6** Lišta P nárazníku - Deformace  
Umístění:  
Způsob opravy:

Exteriér (vnější prostor)  
Vyměnit

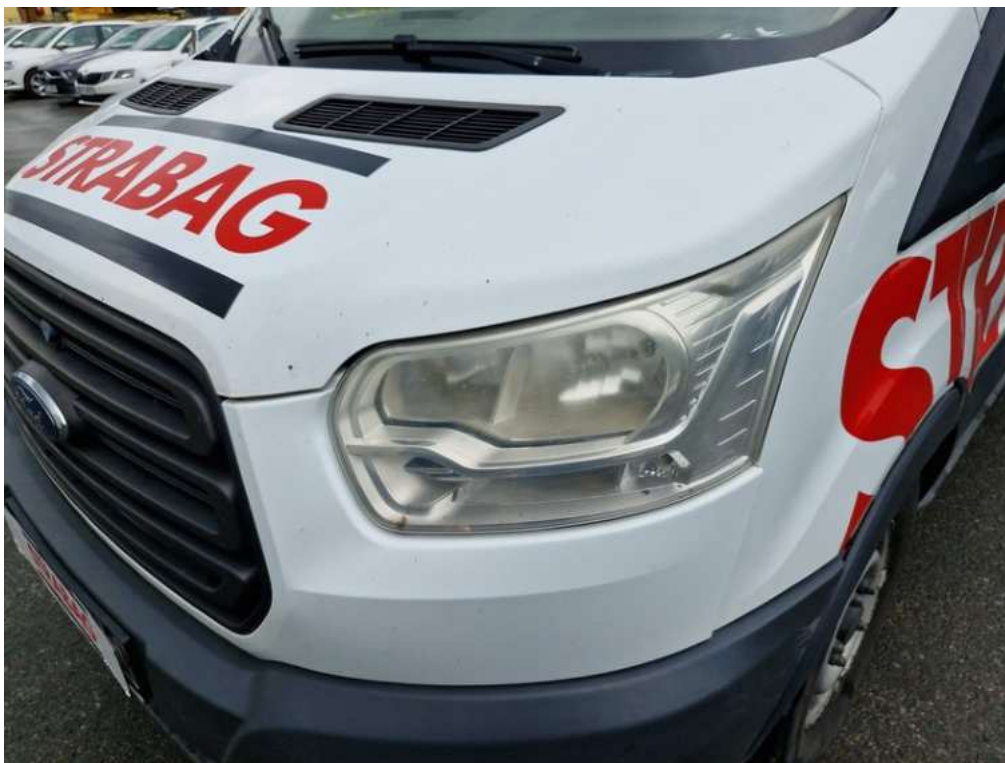
**7 Světlomet levý - Opotřebení**  
Umístění:  
Způsob opravy:

Exteriér (vnější prostor)  
Vyměnit

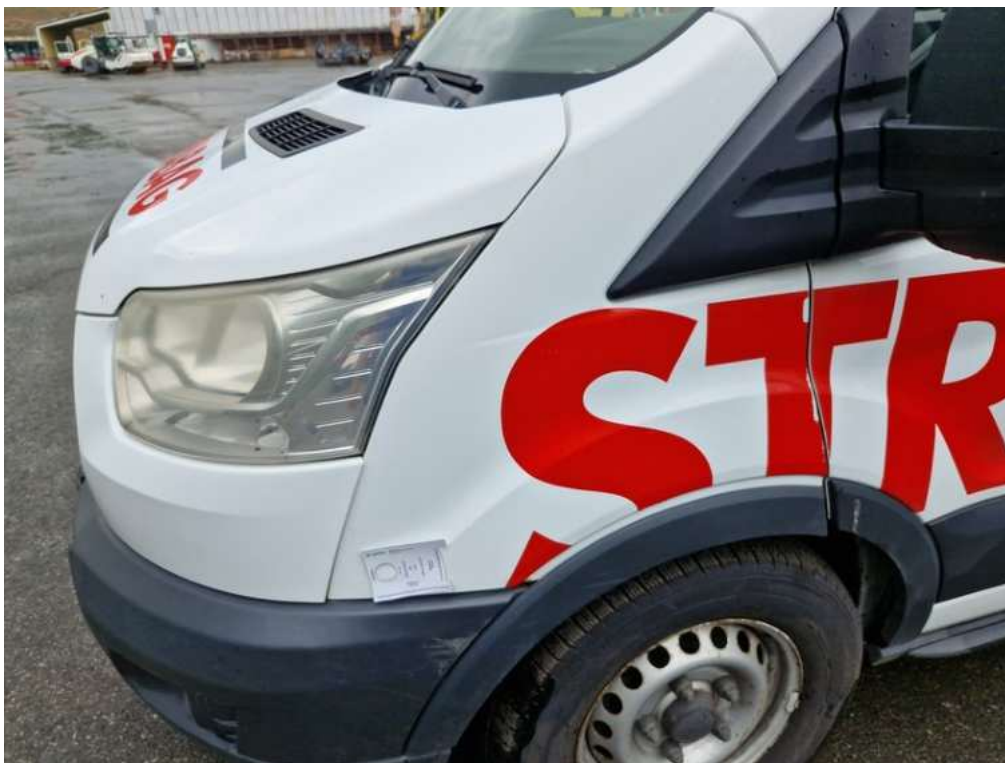
**8 Blatník přední levý - Deformace**

Exteriér (vnější prostor)  
Opravit

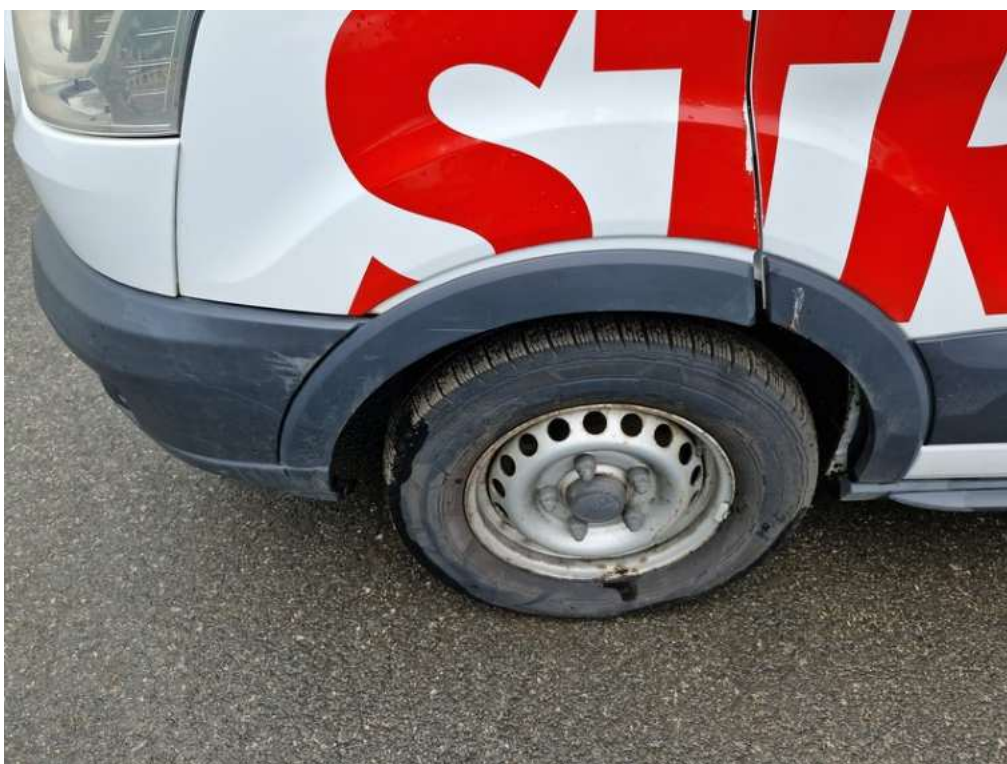
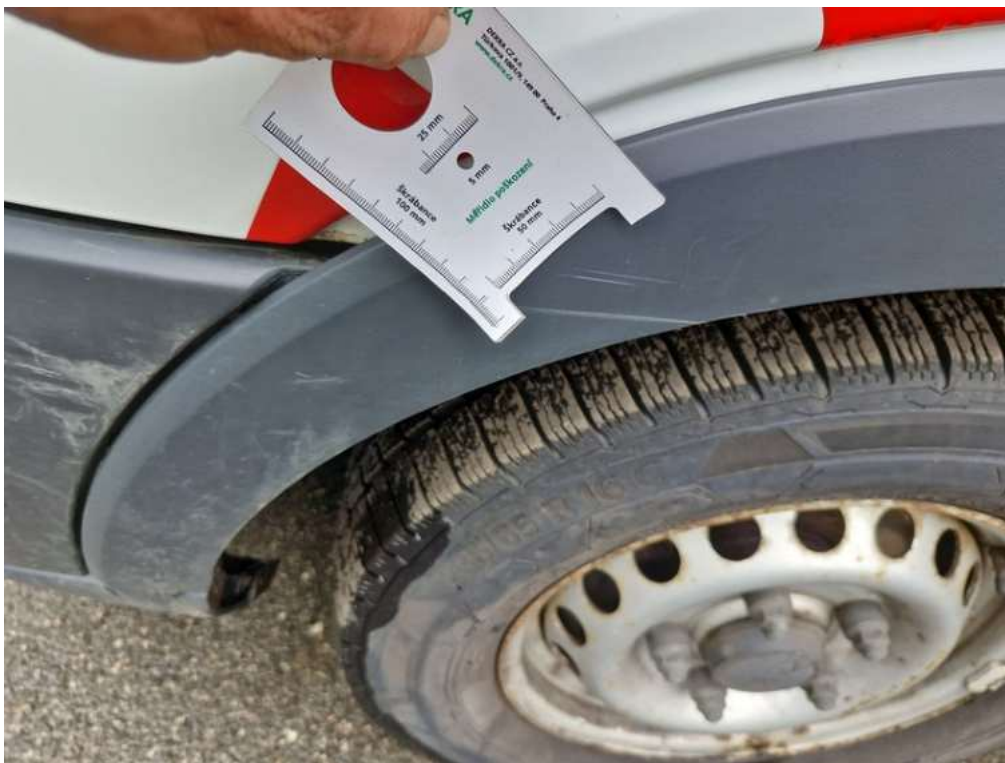
| 9 | <b>Lem kola LP blatníku - Škrábance</b> | | |
| | Způsob opravy: | Vyměnit | |

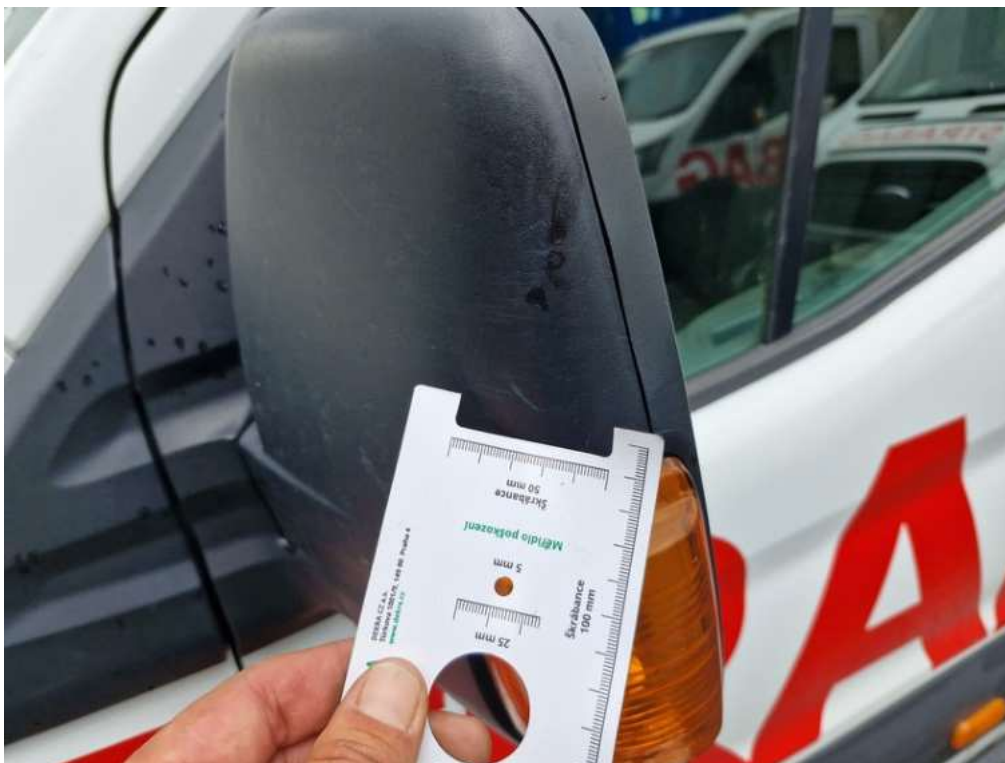
10 **Kryt L zpětného zrcátka - Škrábance**  
Umístění: Exteriér (vnější prostor)  
Způsob opravy: Vyměnit

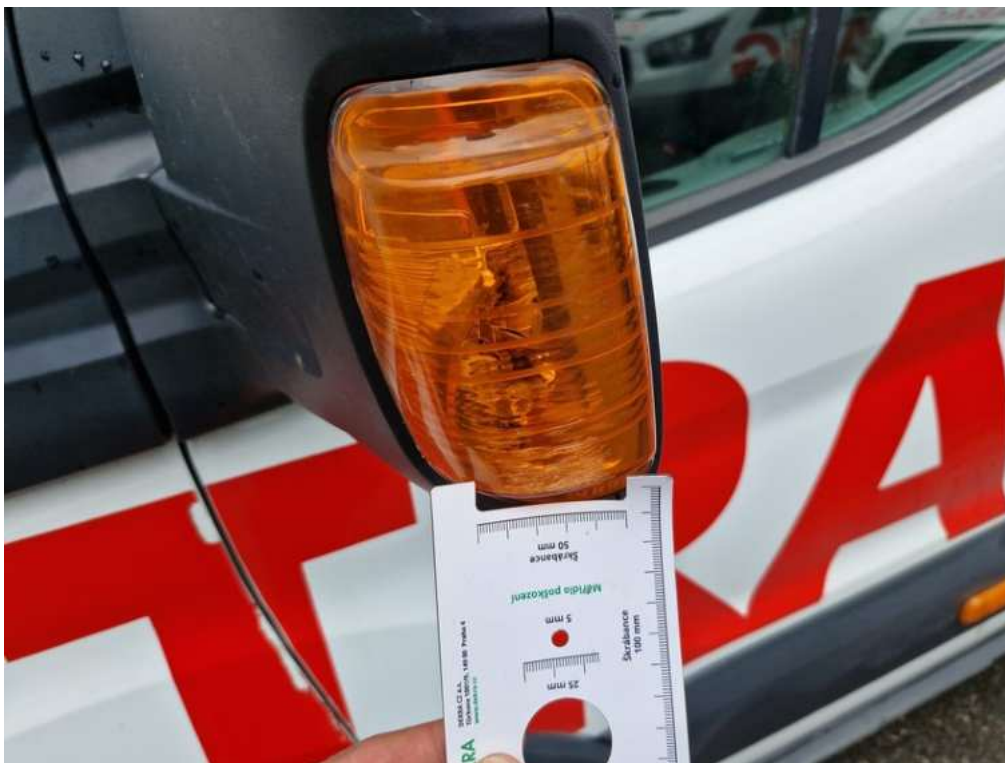
| 11 | <p><b>Blikač boční L zpětného zrcátka - Škrábance</b></p> <p>Umístění: Exteriér (vnější prostor)</p> <p>Způsob opravy: Vyměnit</p> | <p>Poznámka:</p> |

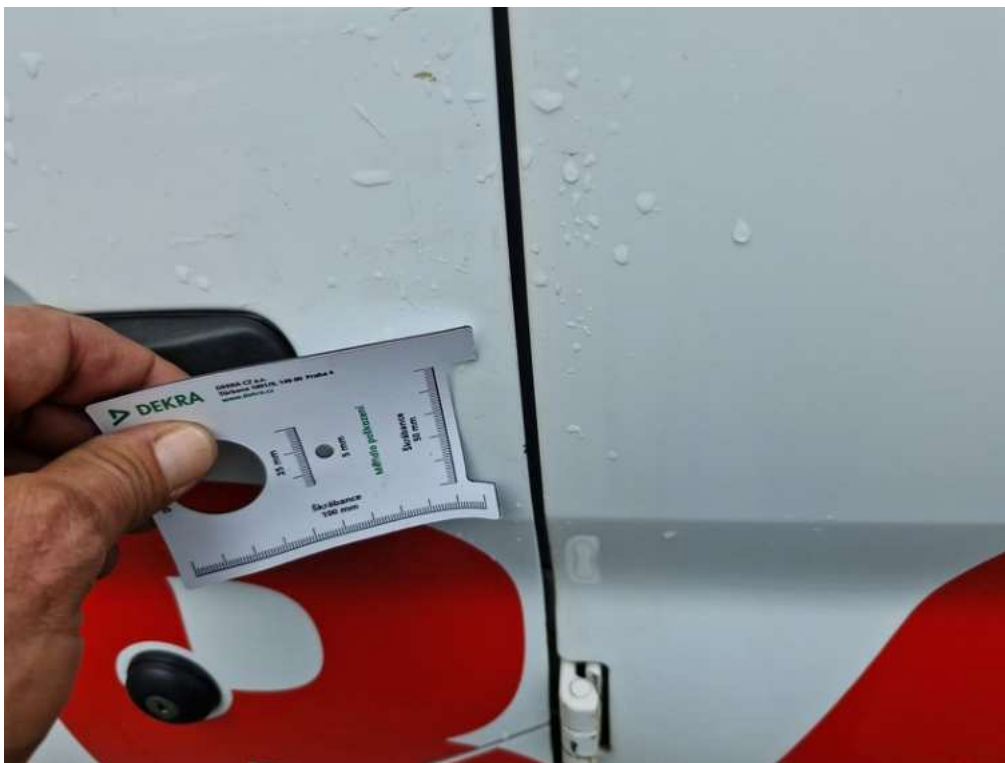
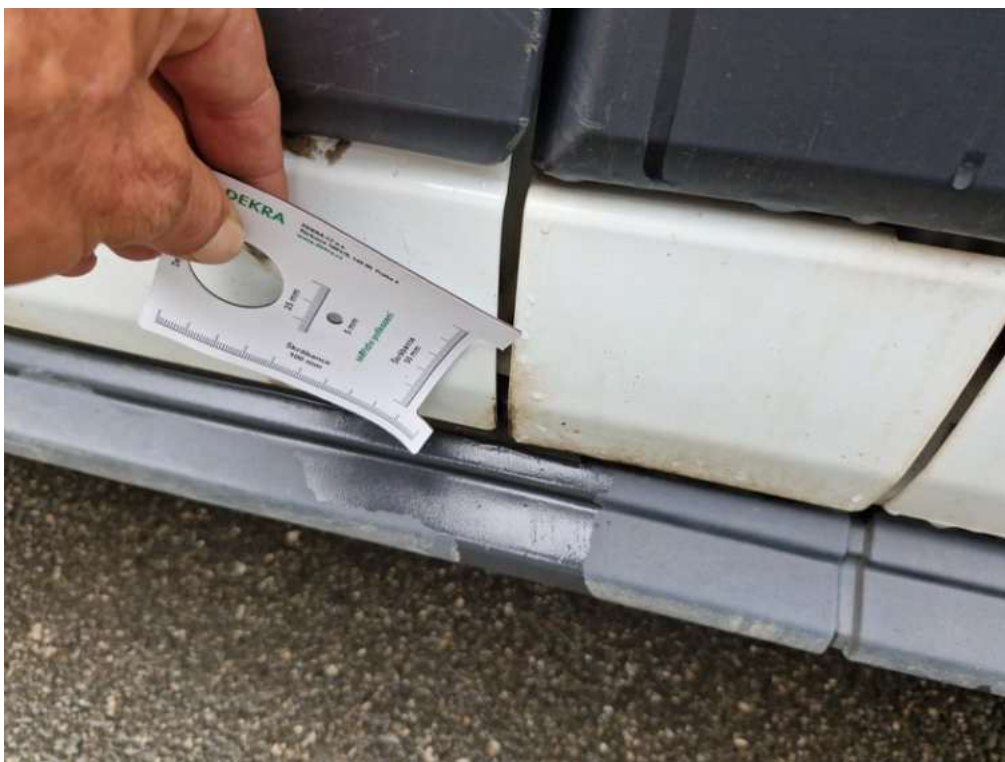
Exteriér (vnější prostor)  
Lakovat

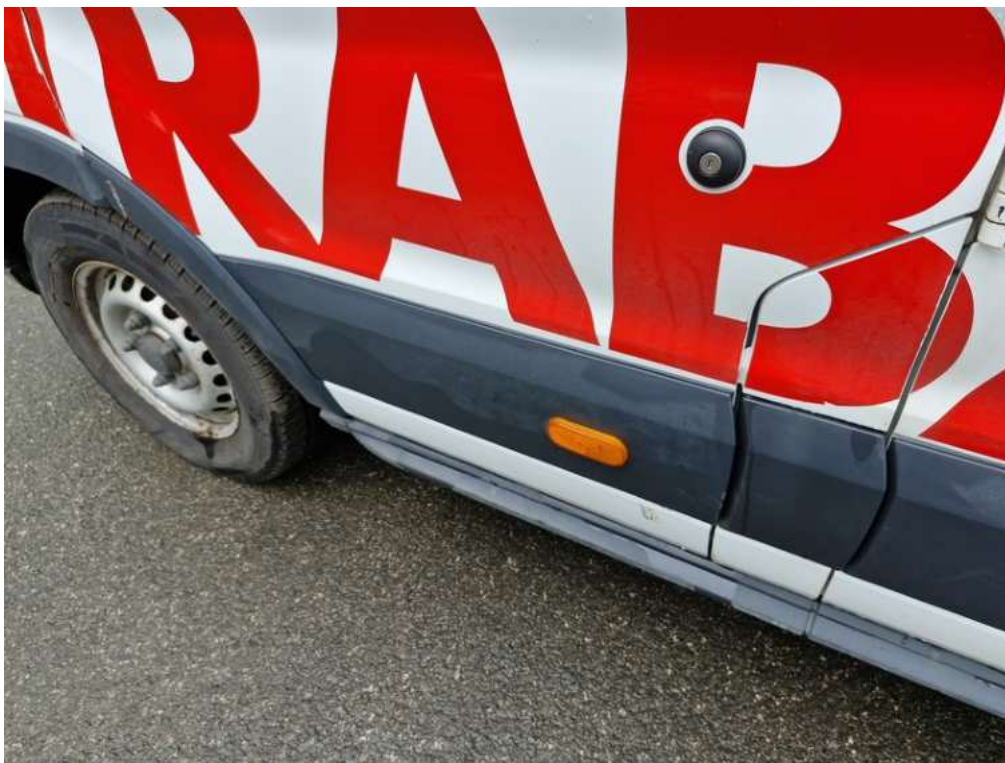
- 13** Ozdobná lišta LP dveří - Škrábance  
Umístění: Exteriér (vnější prostor)  
Způsob opravy: Vyměnit

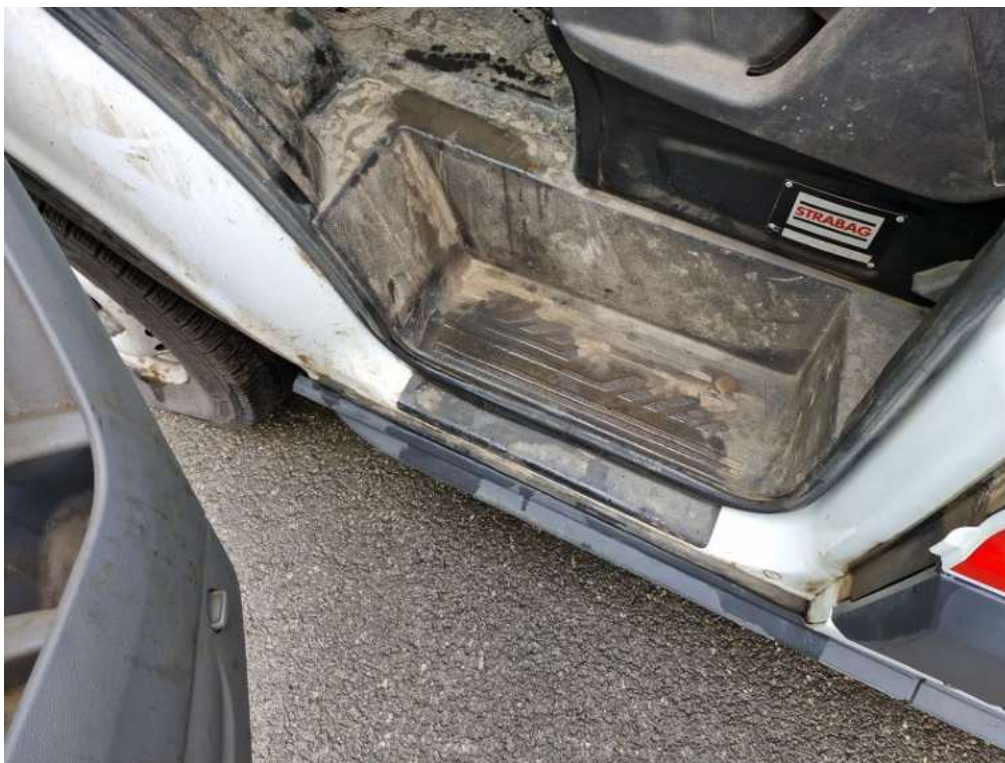
**14 Práh levý - Škrábance**  
Umístění:  
Způsob opravy:

Exteriér (vnější prostor)  
Lakovat

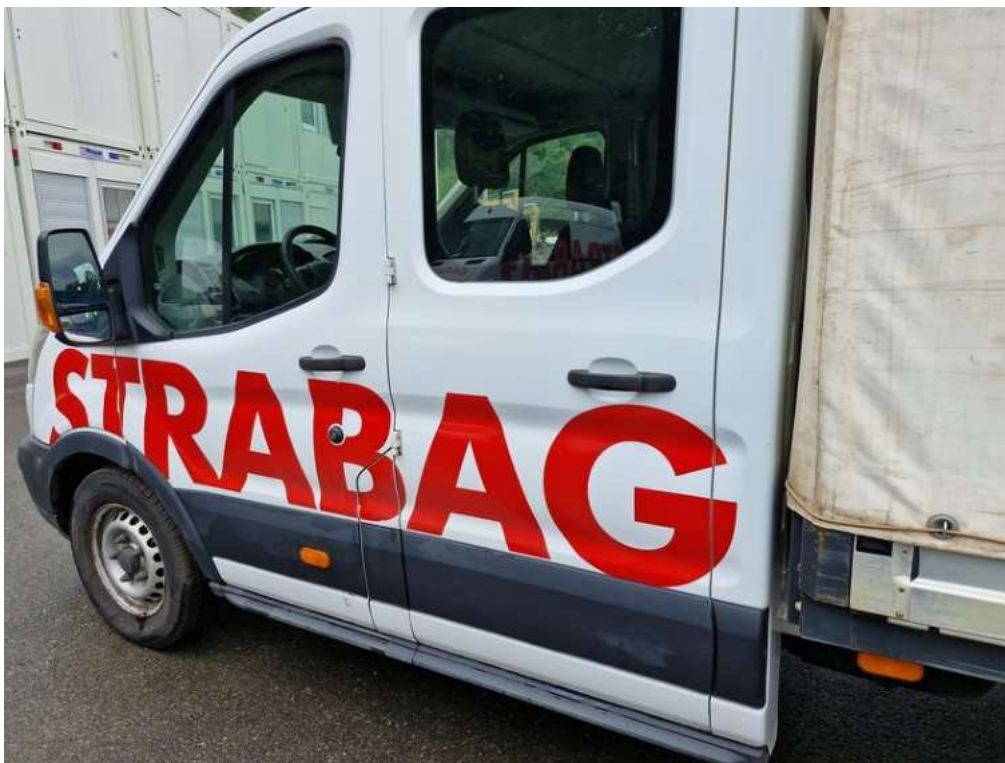
**15** Dveře zadní levé - Škrábance  
Umístění:  
Způsob opravy:

Exteriér (vnější prostor)  
Lakovat

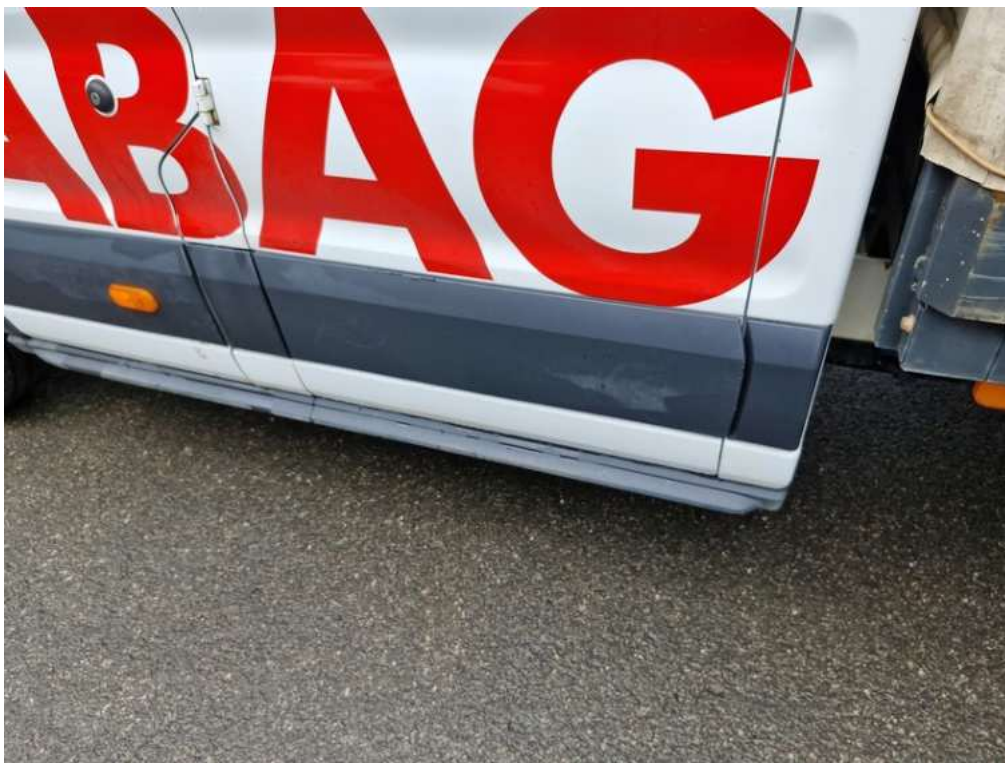
**16** Ozdobná lišta LZ dveří - Škrábance  
Umístění: Exteriér (vnější prostor)  
Způsob opravy: Vyměnit

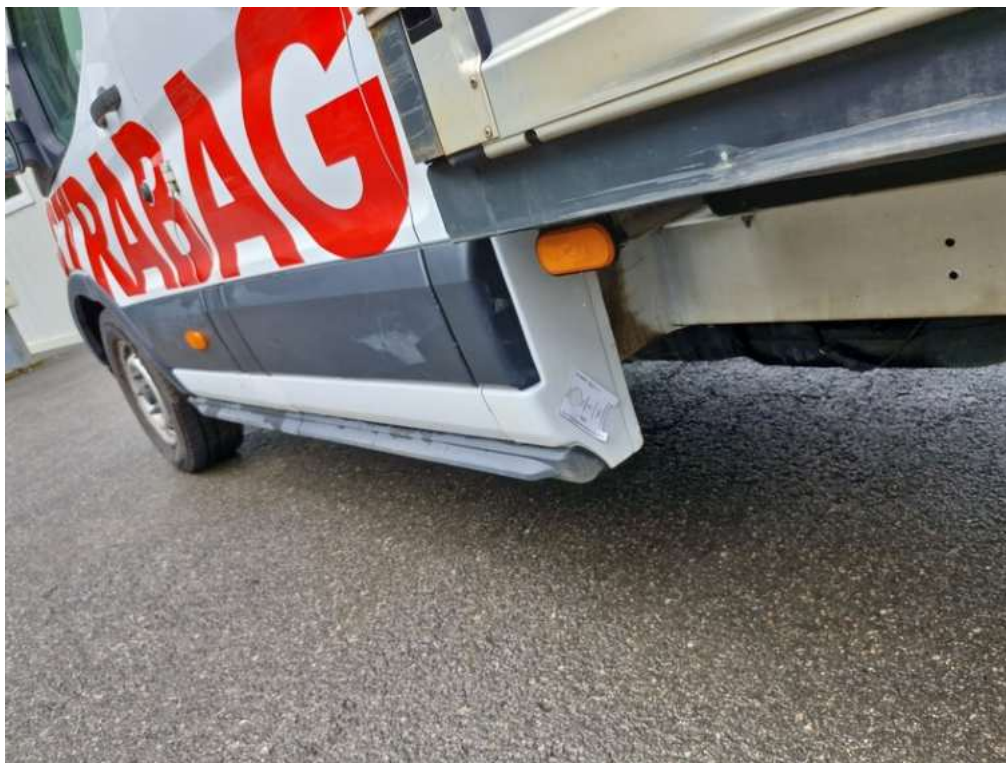
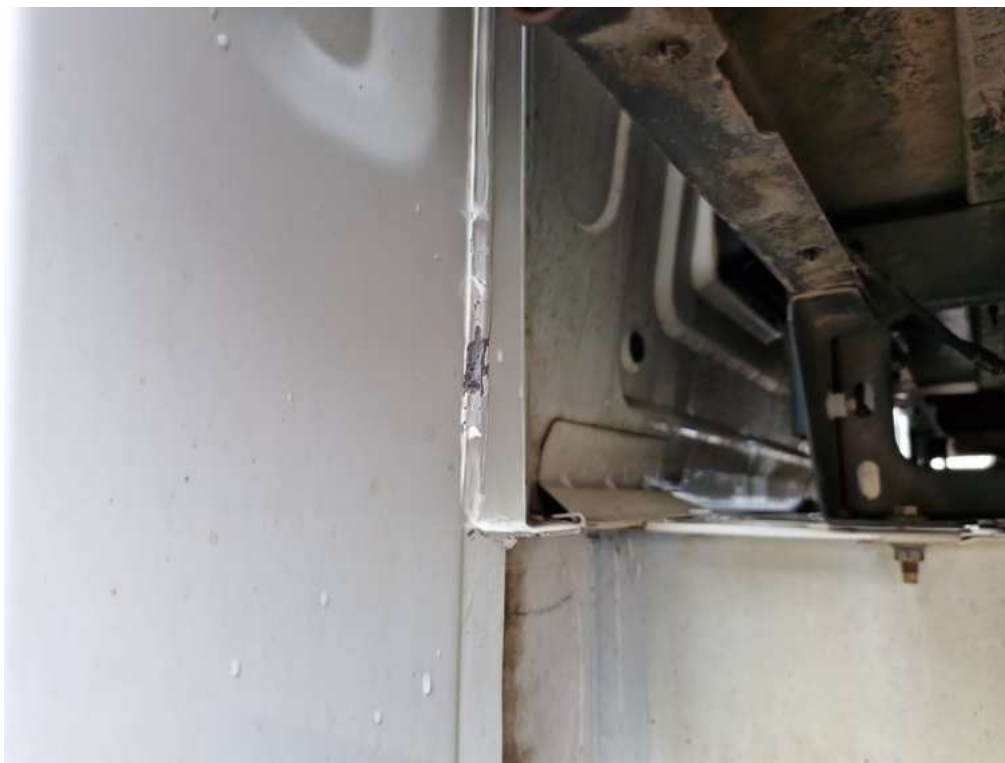
| P.č. | Poškozený díl | Druh poškození | Způsob opravy |
|---|---|---|---|
| 17 | Bočnice zadní levá | Koroze | Lakovat |

**17** Bočnice zadní levá - Koroze  
Umístění:  
Způsob opravy:

Exteriér (vnější prostor)  
Lakovat

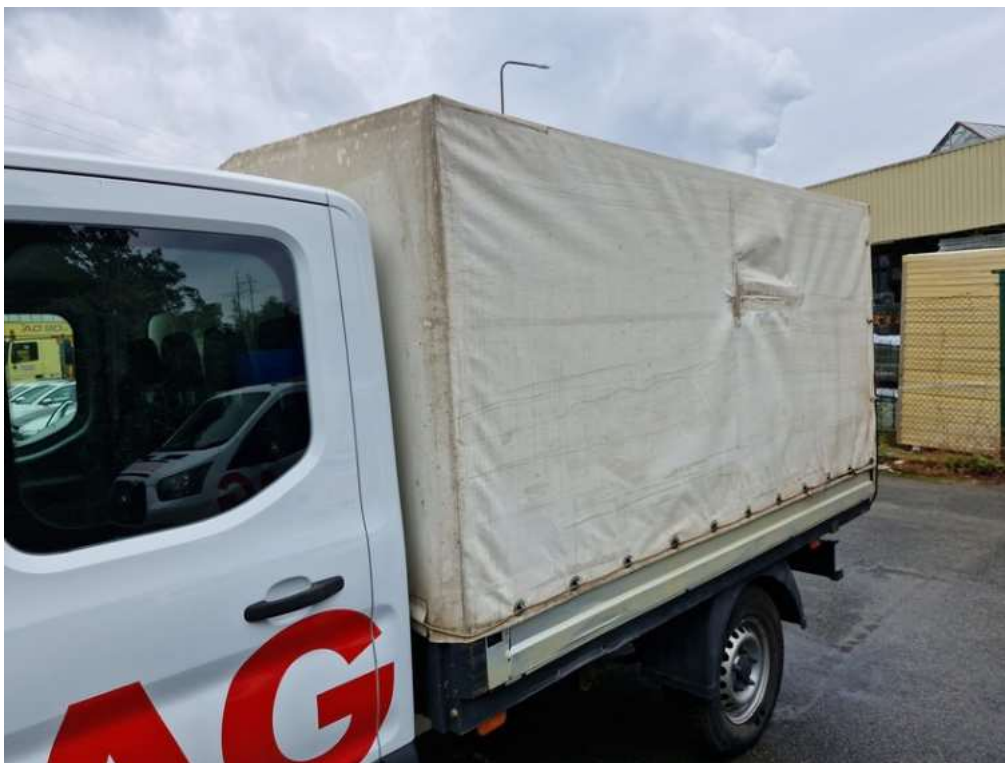
19 **Nástavba valník - Opotřebení**  
Umístění:  
Způsob opravy:

Exteriér (vnější prostor)  
Vyměnit
