# DEKRA CZ a.s.

# STRABAG BMTI s. r. o.

## ÚDAJE O VOZIDLE

| Model vozidla: | Ford Transit Valník | Provedení: | FT 350 2.2 TDCi DPF EU5, 350 L3 RWD |

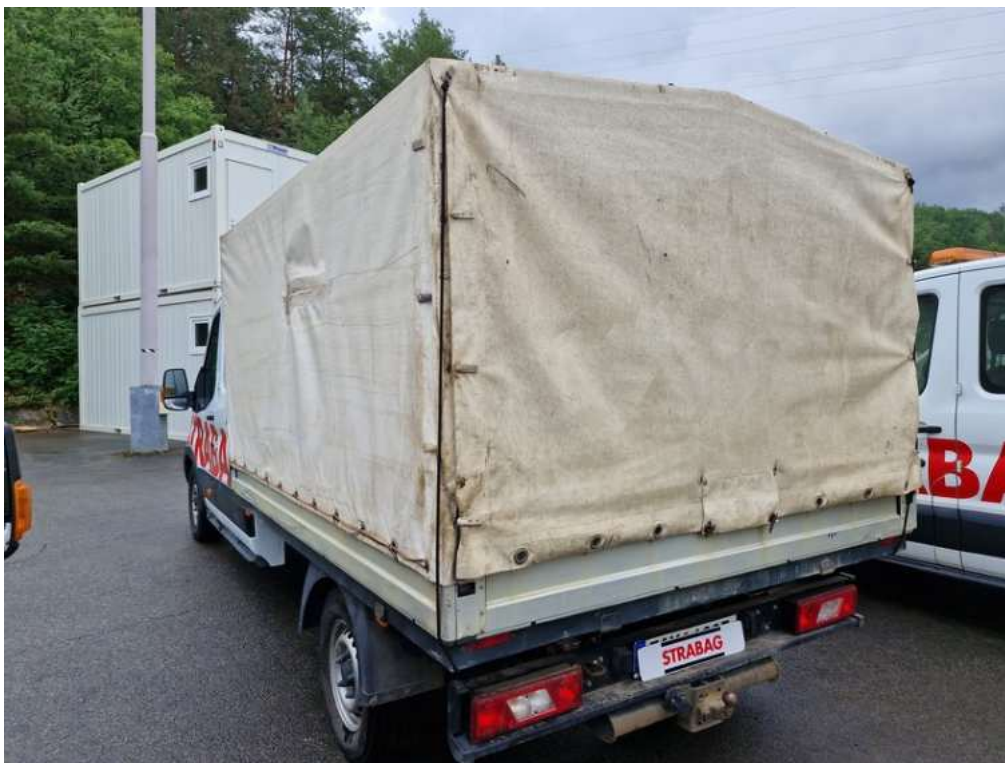
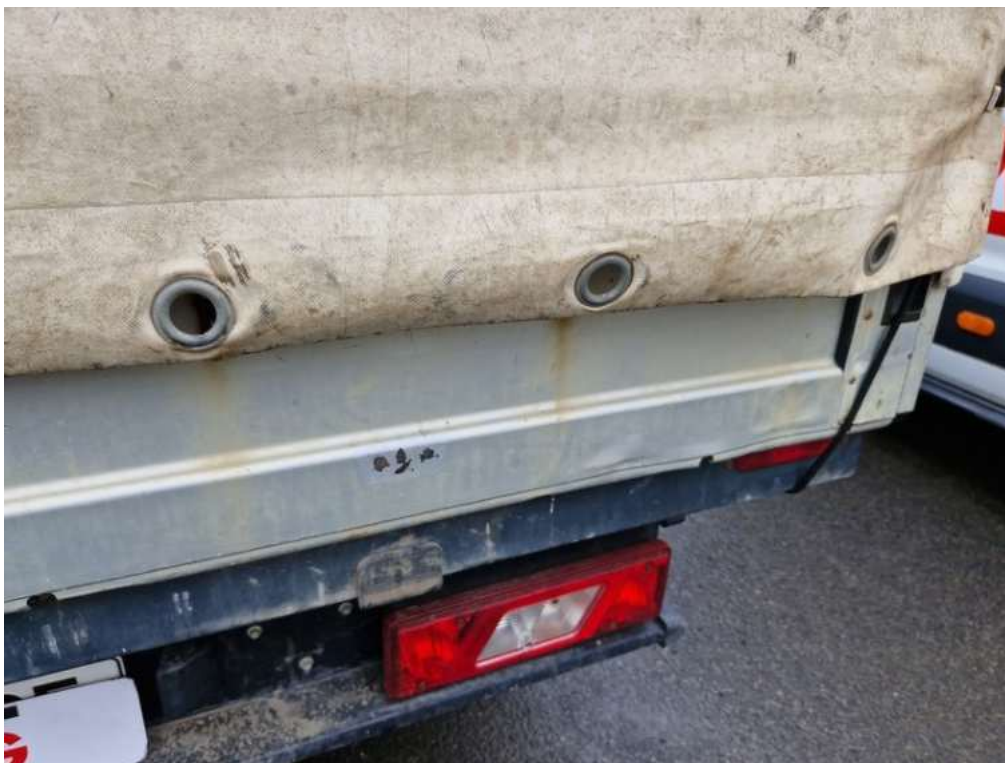
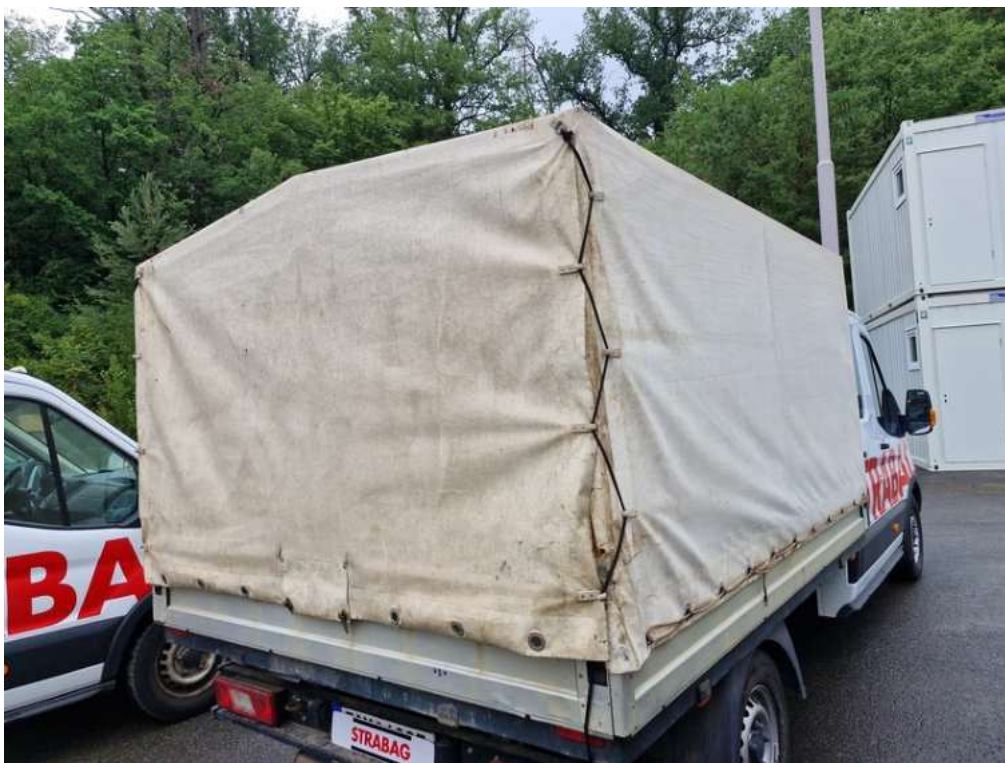
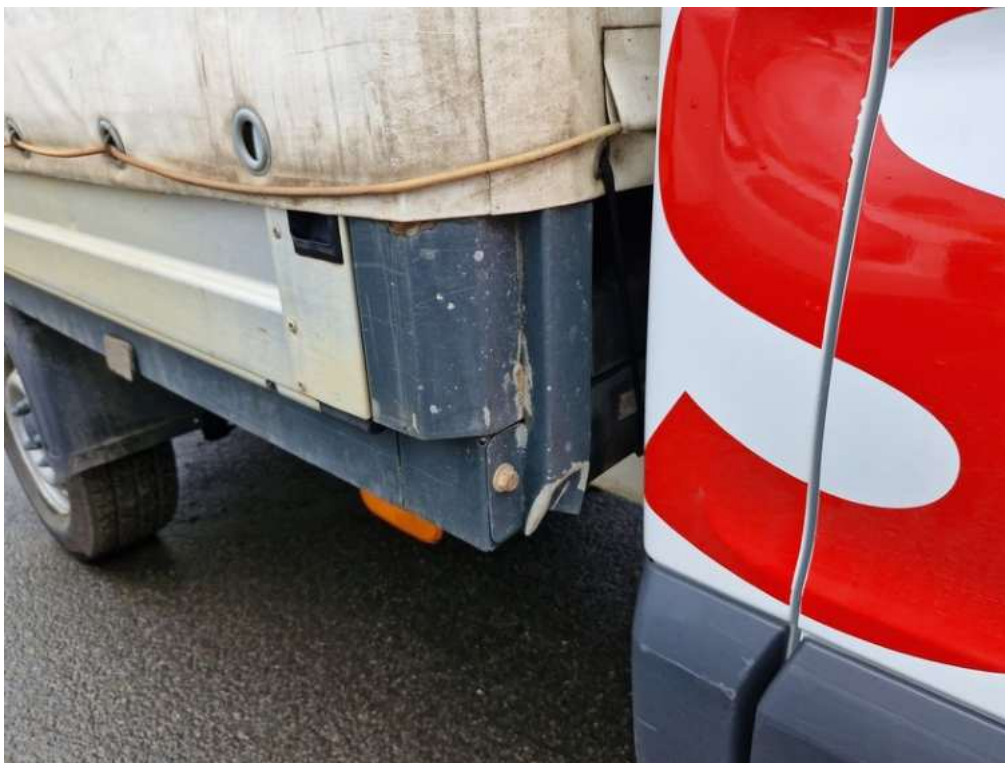
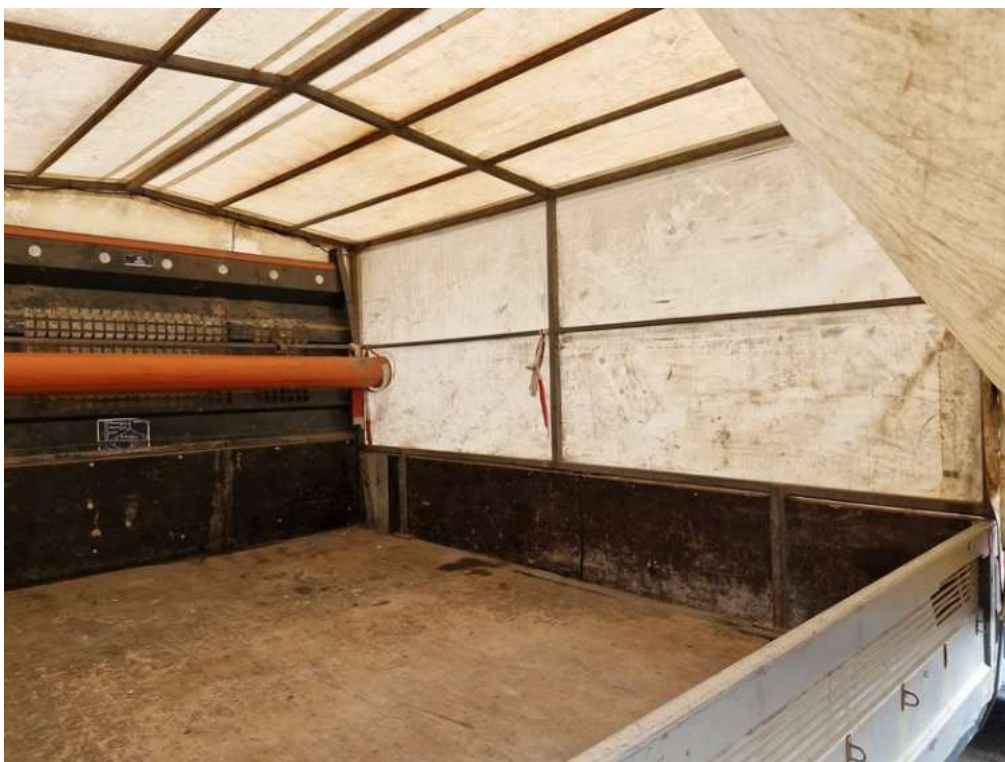
Viz popis k poškození č. 19

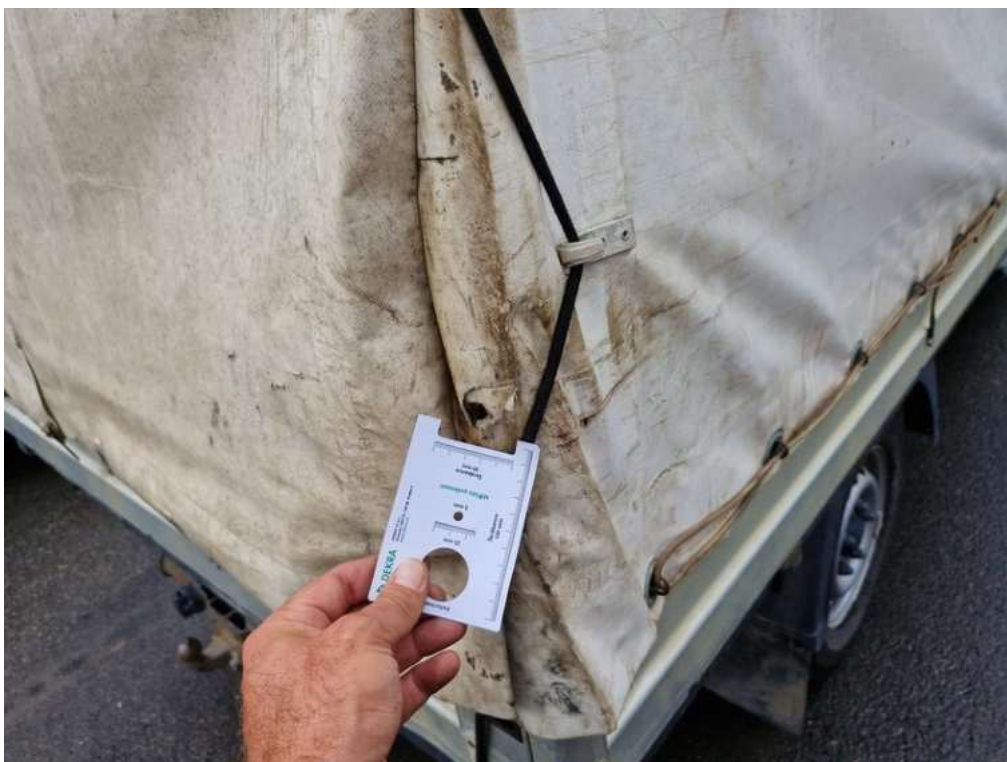
20 **Krycí plachta - Prasklina**  
Umístění:  
Způsob opravy:

Viz popis k poškození č. 20

Exteriér (vnější prostor)  
Vyměnit

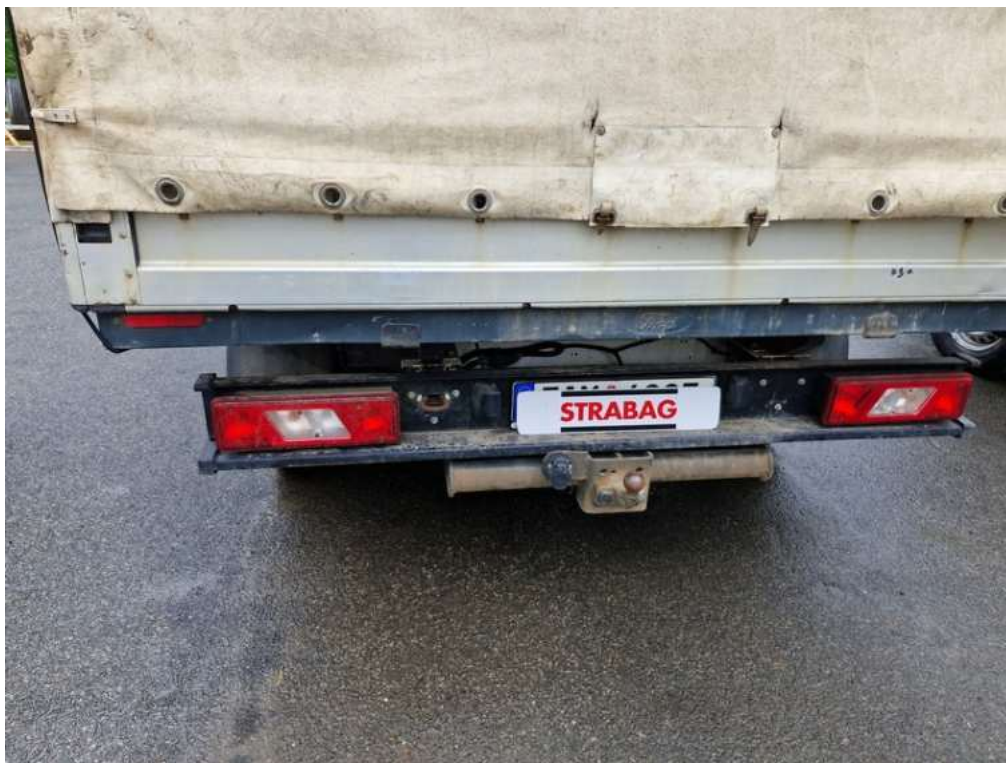
**22 Zadní nárazník - Škrábance**  
Umístění:  
Způsob opravy:

Exteriér (vnější prostor)  
Lakovat

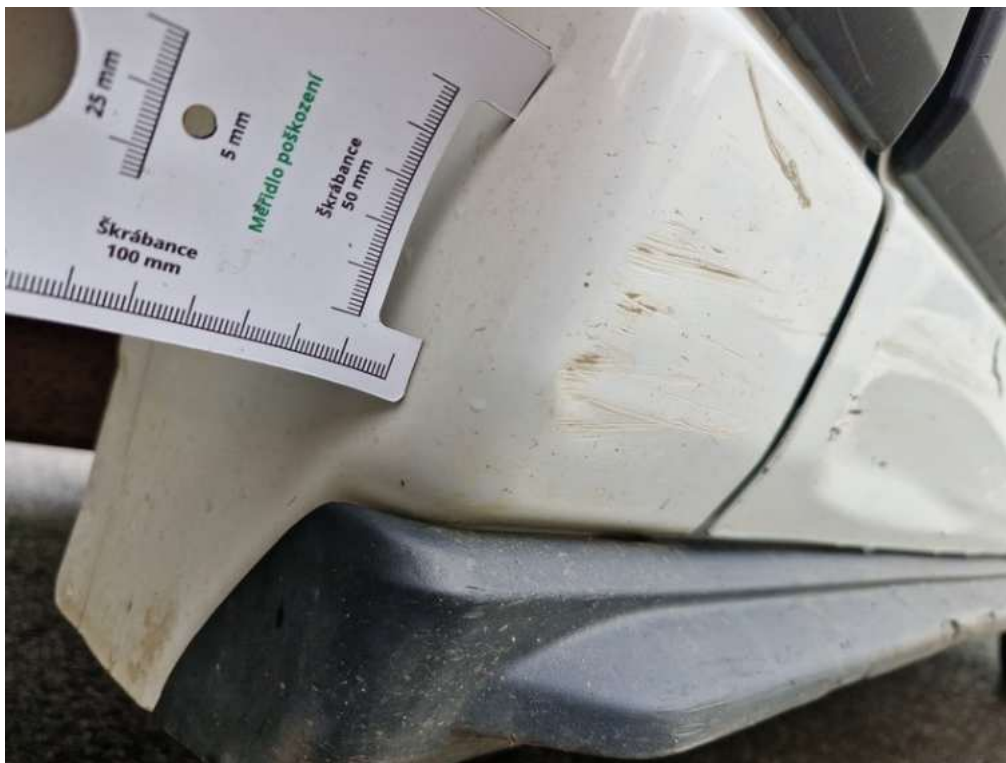
### 23 Bočnice zadní pravá - Deformace

Viz popis k poškození č. 23

Exteriér (vnější prostor)  
Opravit

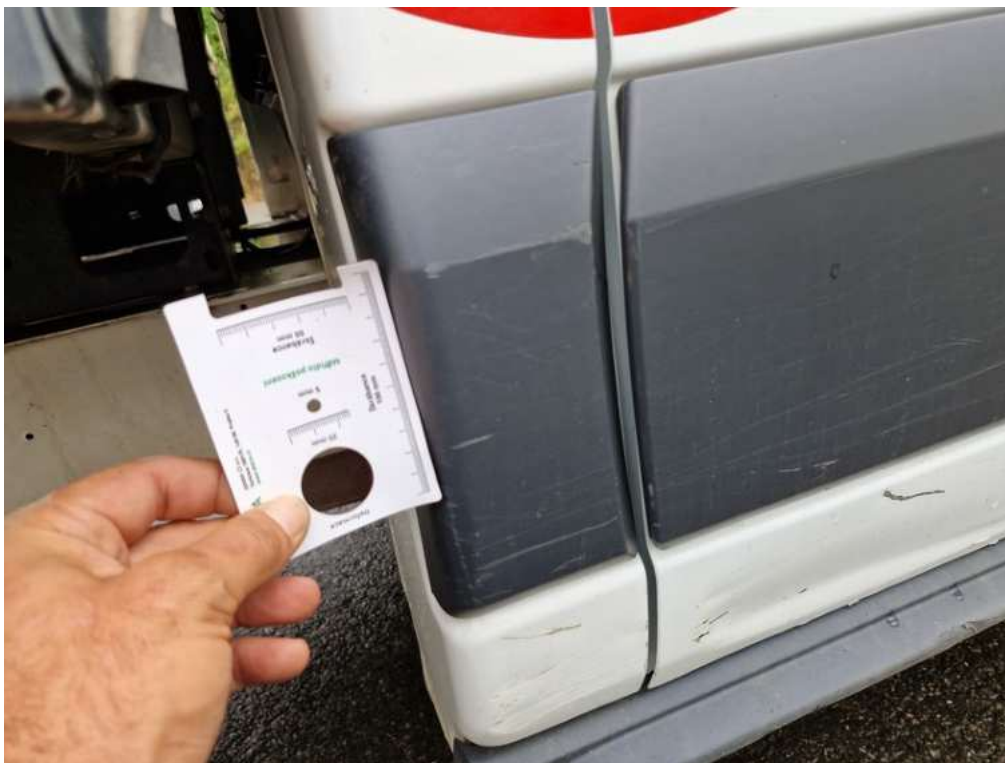
**24 Ozdobná lišta PZ bočnice - Škrábance**  
Umístění: Exteriér (vnější prostor)  
Způsob opravy: Vyměnit

Viz popis k poškození č. 24

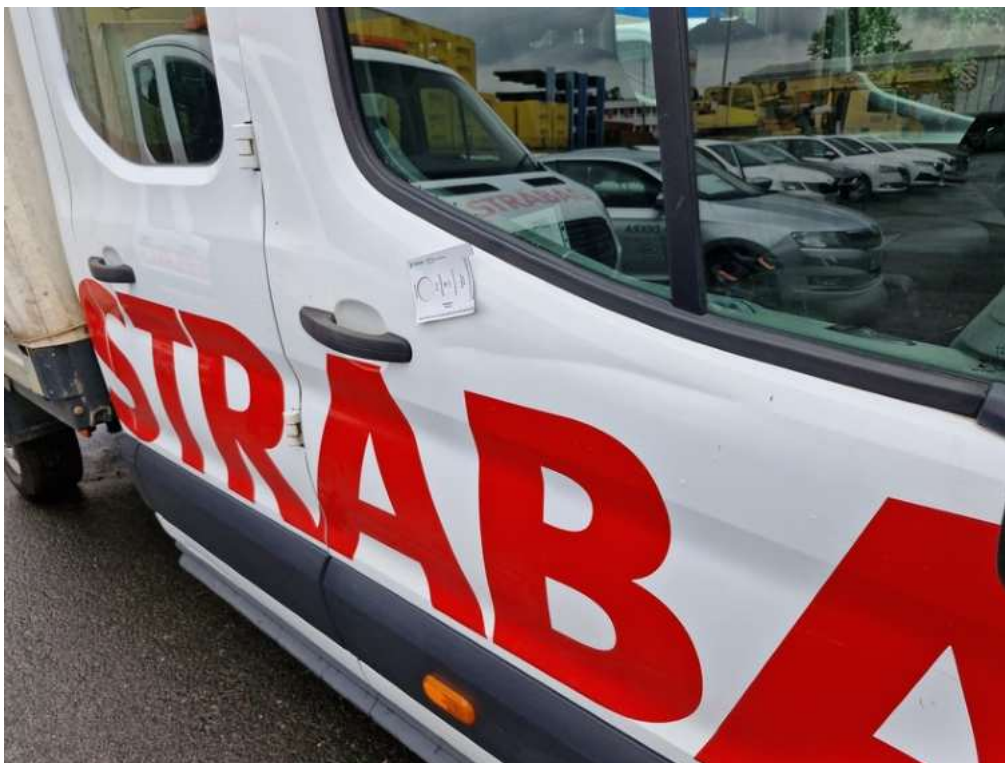
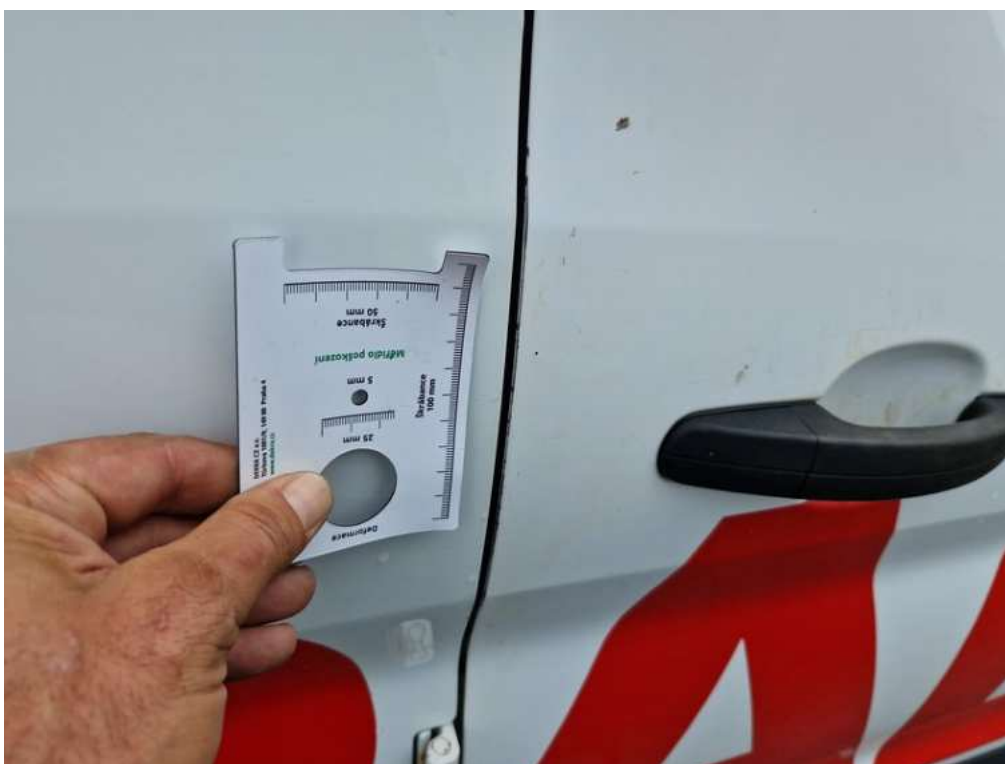
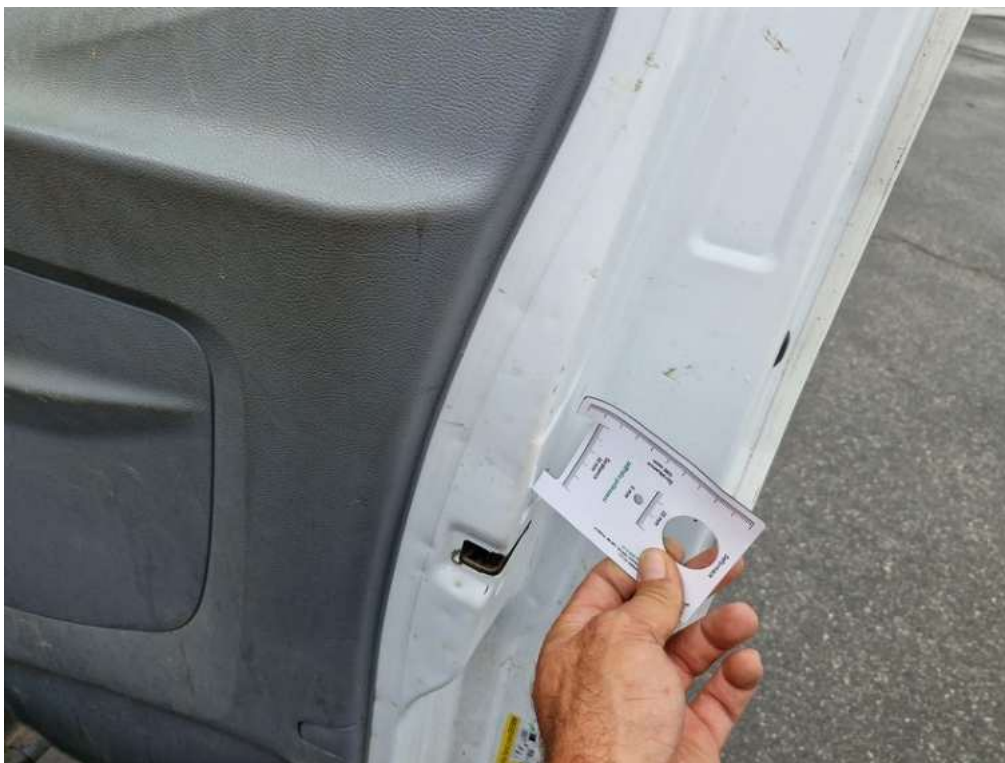
**30 Dveře přední pravé - Deformace**  
Umístění:  
Způsob opravy:

Viz popis k poškození č. 30

Exteriér (vnější prostor)  
Opravit

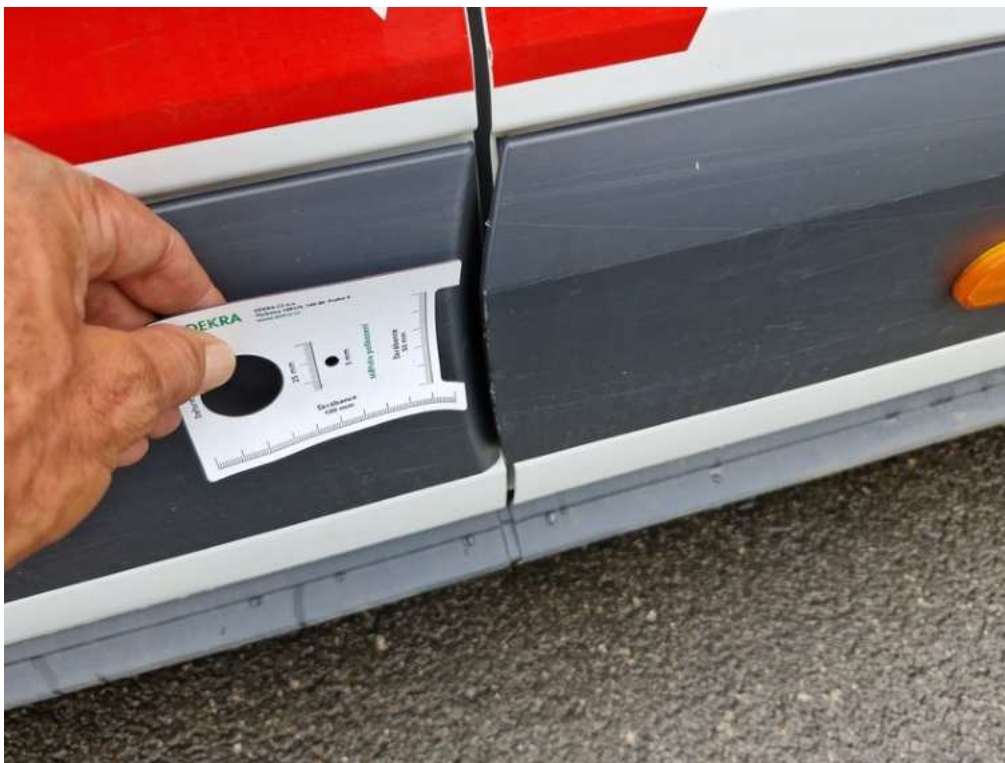
**31** Ozdobná lišta PP dveří spodní - Škrábance  
Umístění: Exteriér (vnější prostor)  
Způsob opravy: Vyměnit

Viz popis k poškození č. 31

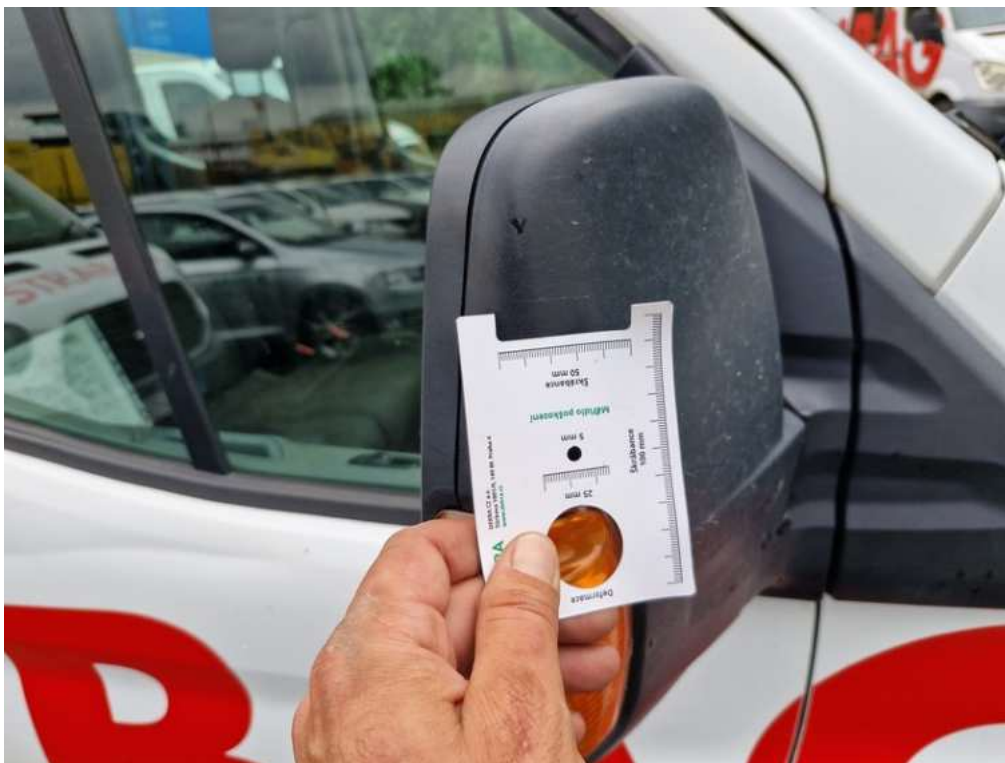
**32 Kryt P zpětného zrcátka - Škrábance**  
Umístění: Exteriér (vnější prostor)  
Způsob opravy: Vyměnit

Viz popis k poškození č. 32

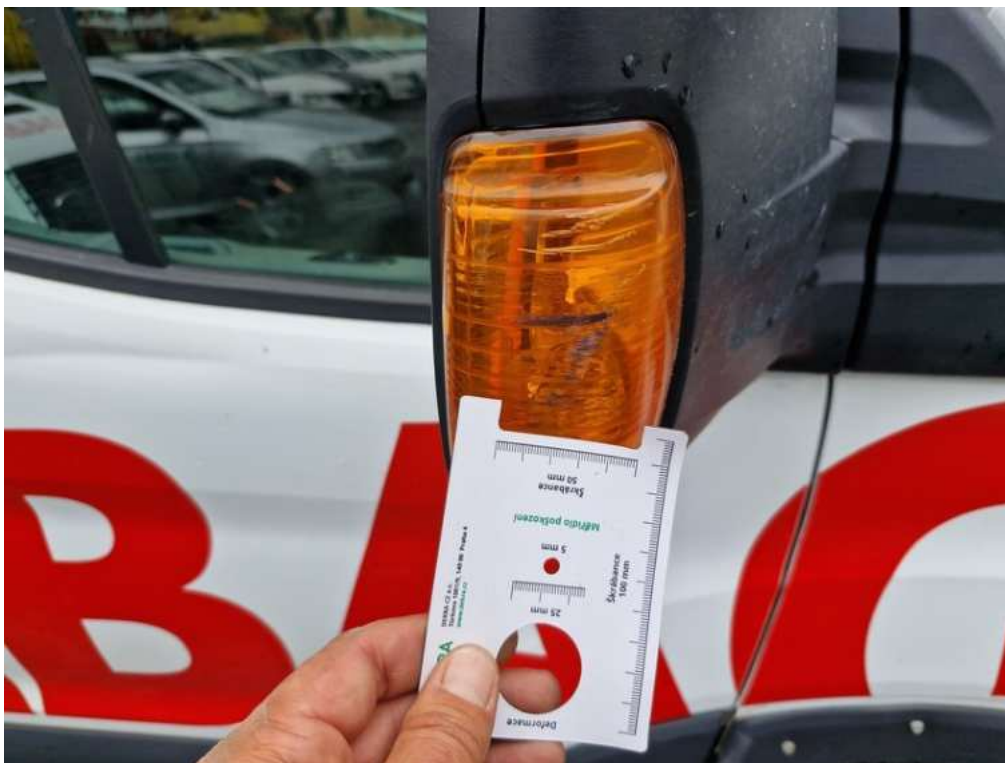
**33** **Blikač boční P zpětného zrcátka - Škrábance**  
Umístění: Exteriér (vnější prostor)  
Způsob opravy: Vyměnit

Viz popis k poškození č. 33

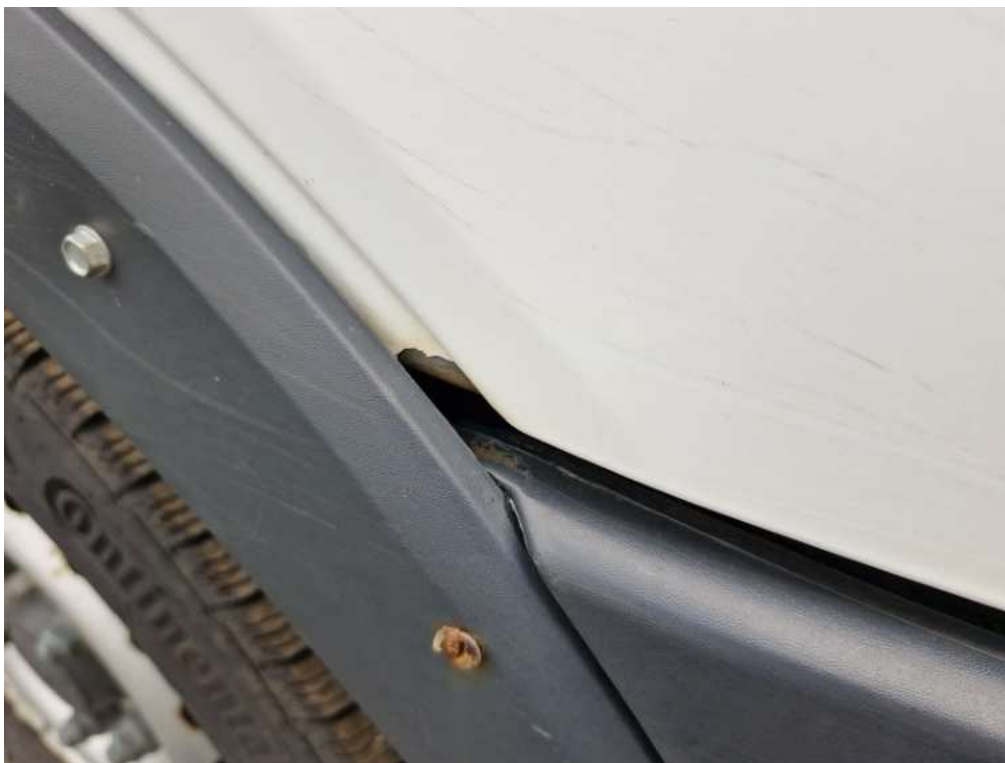
**34** **Blatník přední pravý - Deformace**  
Umístění: Exteriér (vnější prostor)  
Způsob opravy: Opravit

Viz popis k poškození č. 34

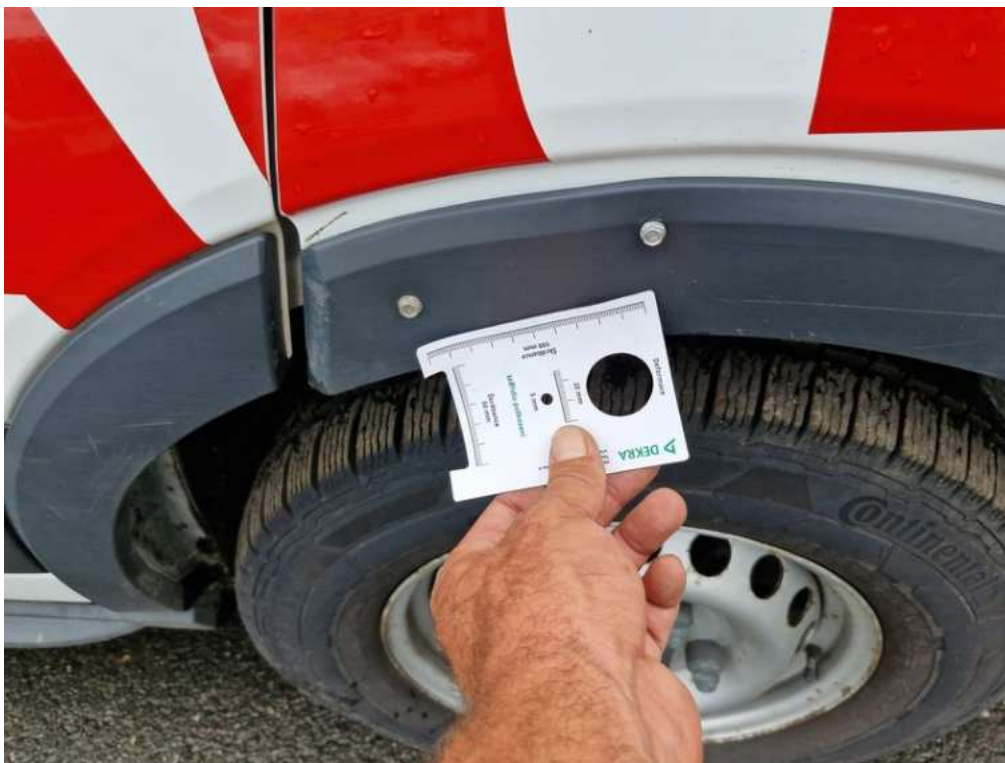
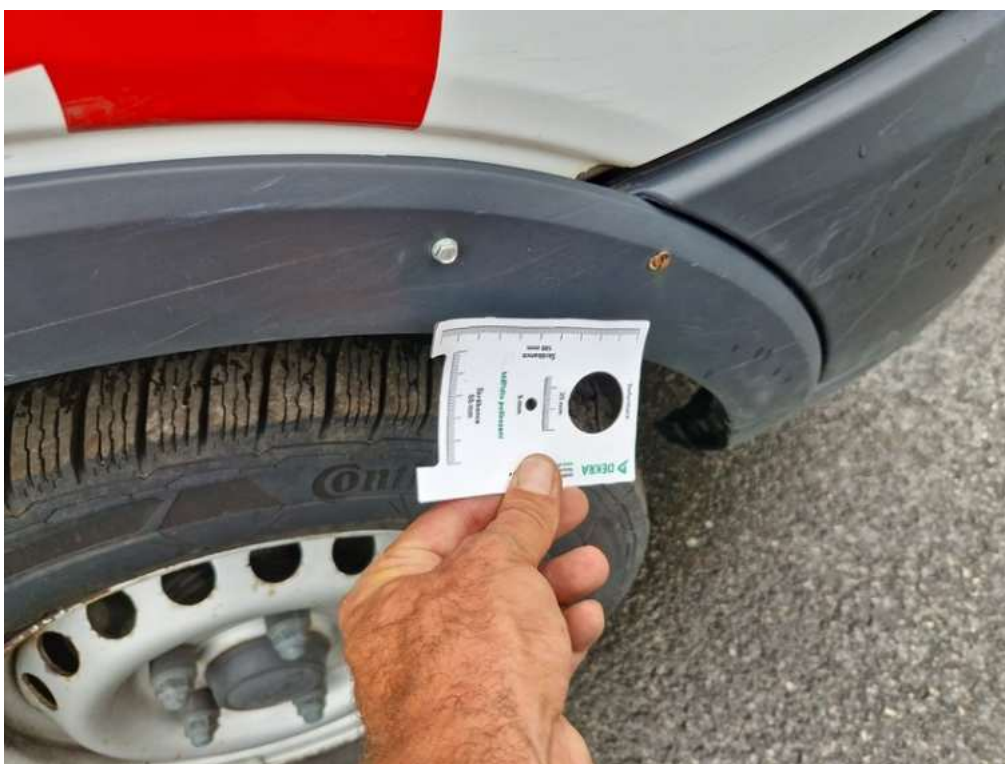
**35** **Lem kola PP blatníku - Neodborná oprava**  
Umístění: Exteriér (vnější prostor)  
Způsob opravy: Vyměnit

Viz popis k poškození č. 35

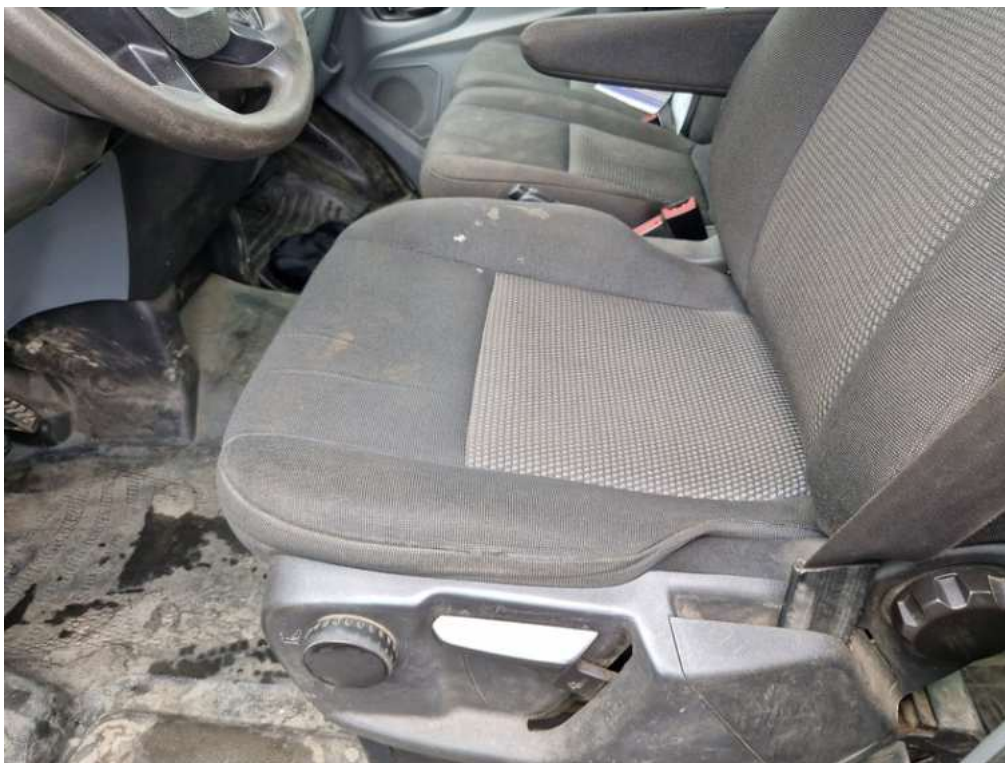
- 42 Potah sedáku sedadla řidiče - Opotřebení**  
Umístění: Interiér (vnitřní prostor)  
Způsob opravy: Vyměnit

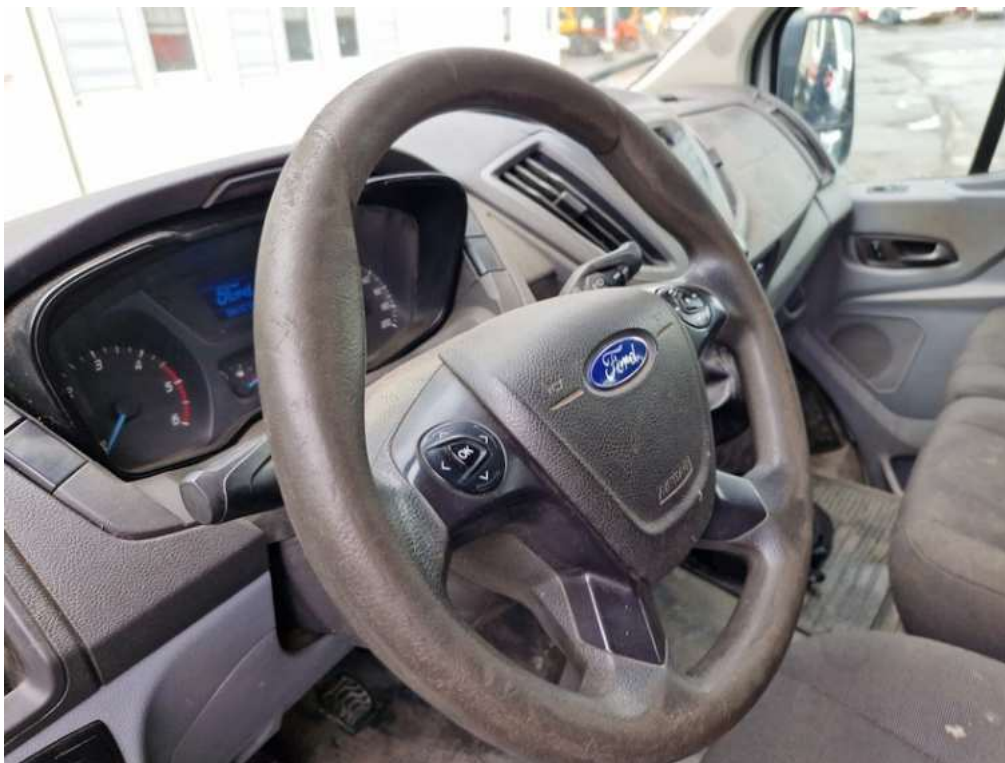
**44 Volant - Opatření**  
Umístění:  
Způsob opravy:

Interiér (vnitřní prostor)  
Vyměnit

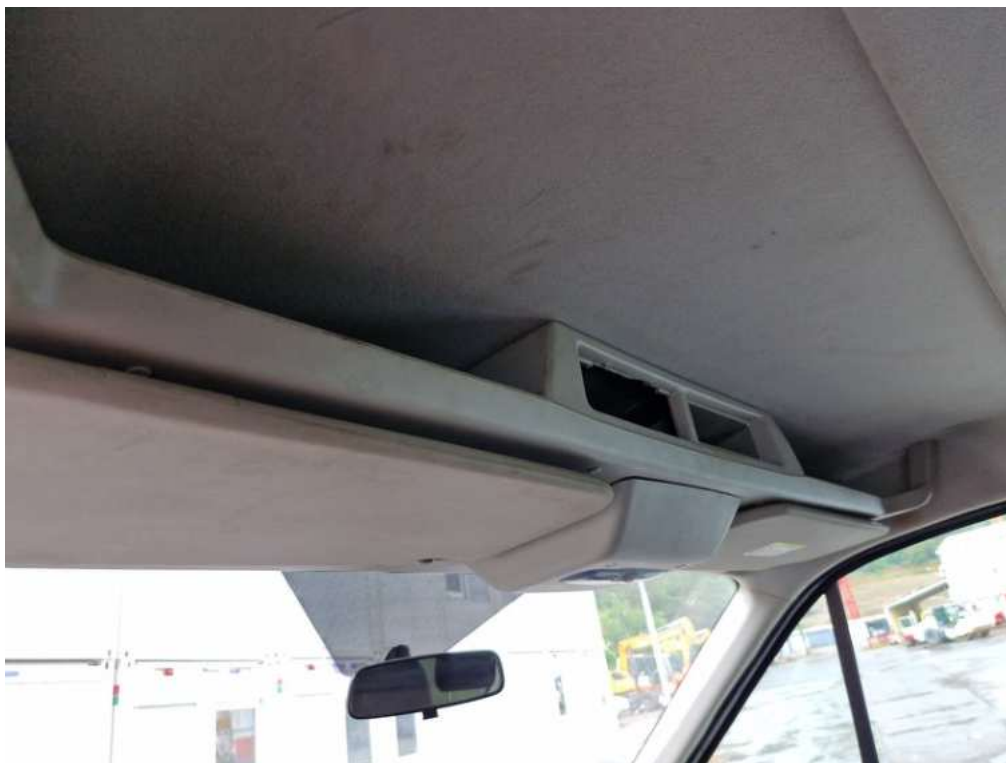
**46 Odkládací schránka - Deformace**

Interiér (vnitřní prostor)  
Vyměnit

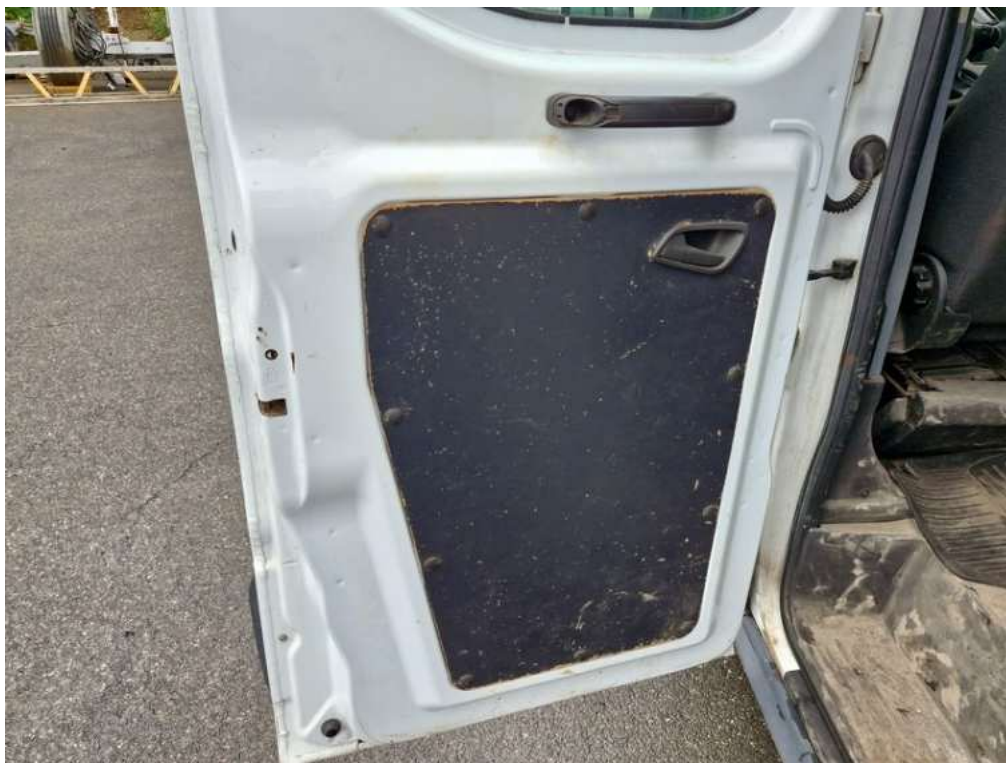
47 Výplň LZ dveří - Škrábance  
Umístění:  
Způsob opravy:

Interiér (vnitřní prostor)  
Vyměnit

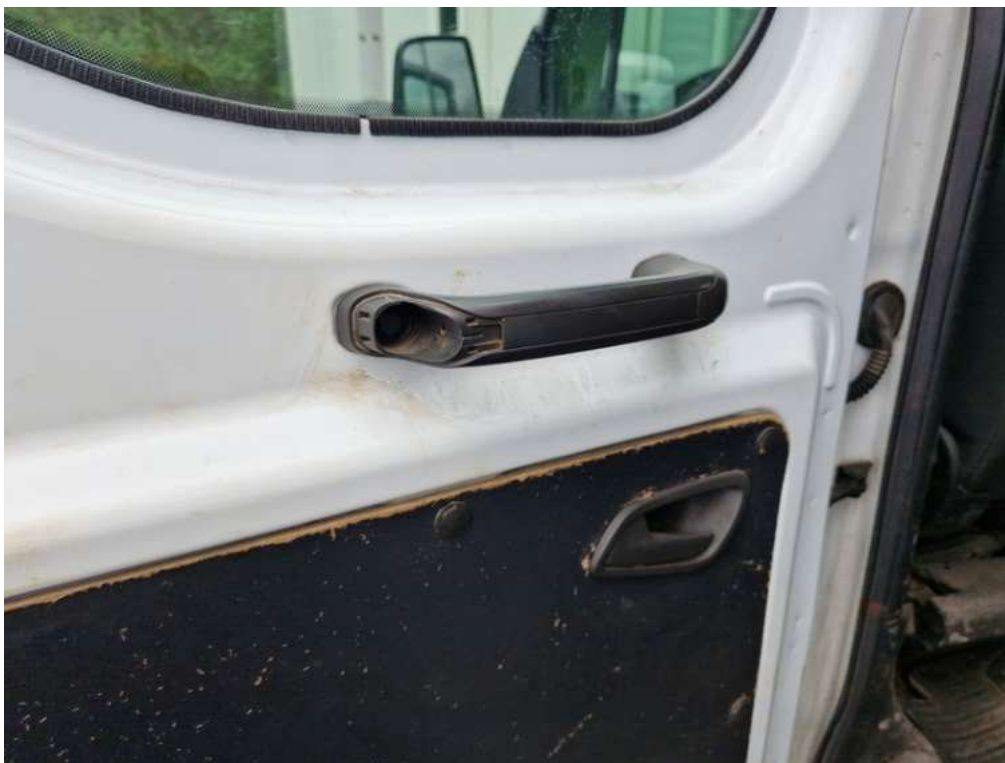
### 48 Madlo výplně LZ dveří - Nekompletní

Interiér (vnitřní prostor)  
Doplnit/dodat

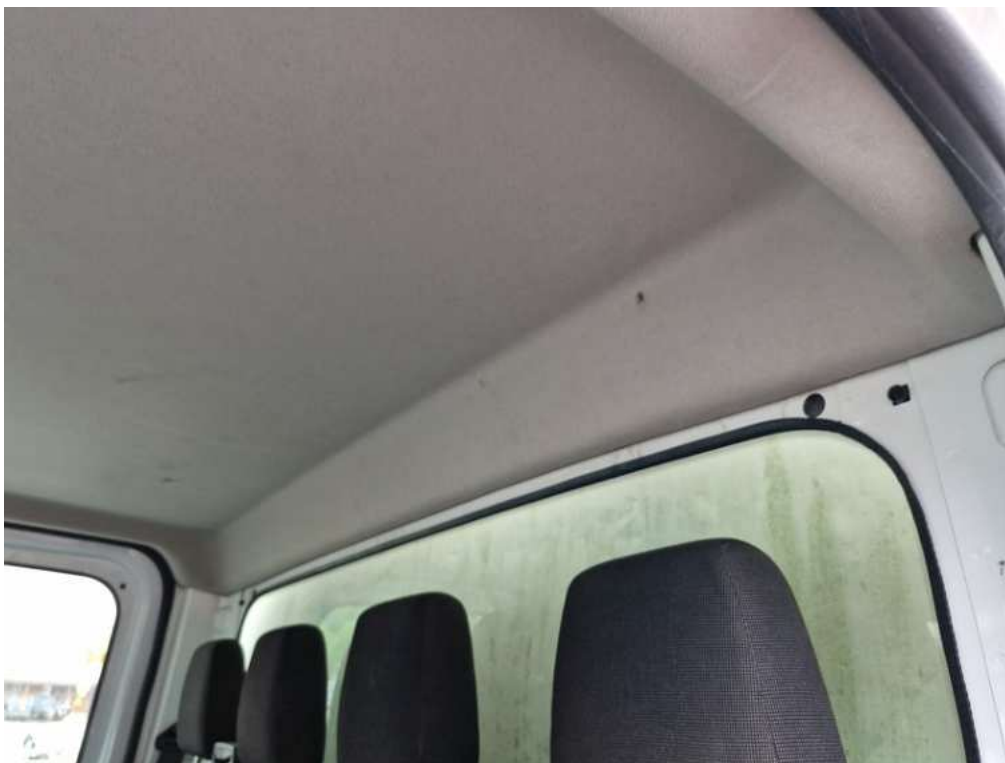
**49 Stropnice - Prasklina**  
Umístění:  
Způsob opravy:

Interiér (vnitřní prostor)  
Vyměnit

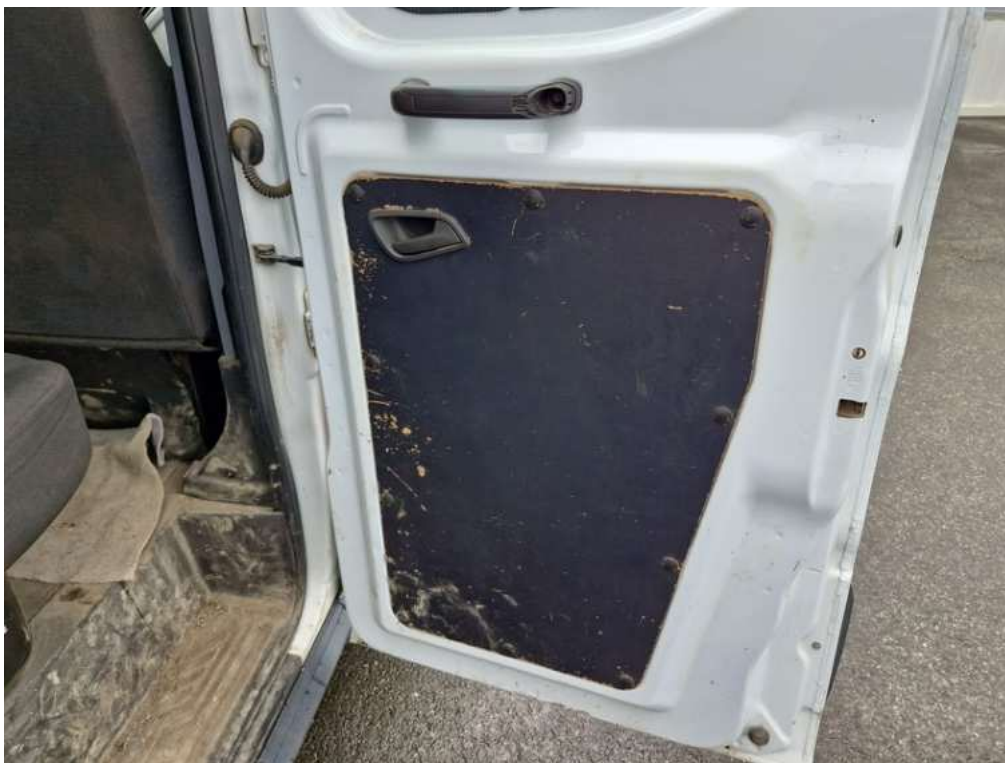
**50** Výplň PZ dveří - Škrábance  
Umístění:  
Způsob opravy:

Interiér (vnitřní prostor)  
Vyměnit

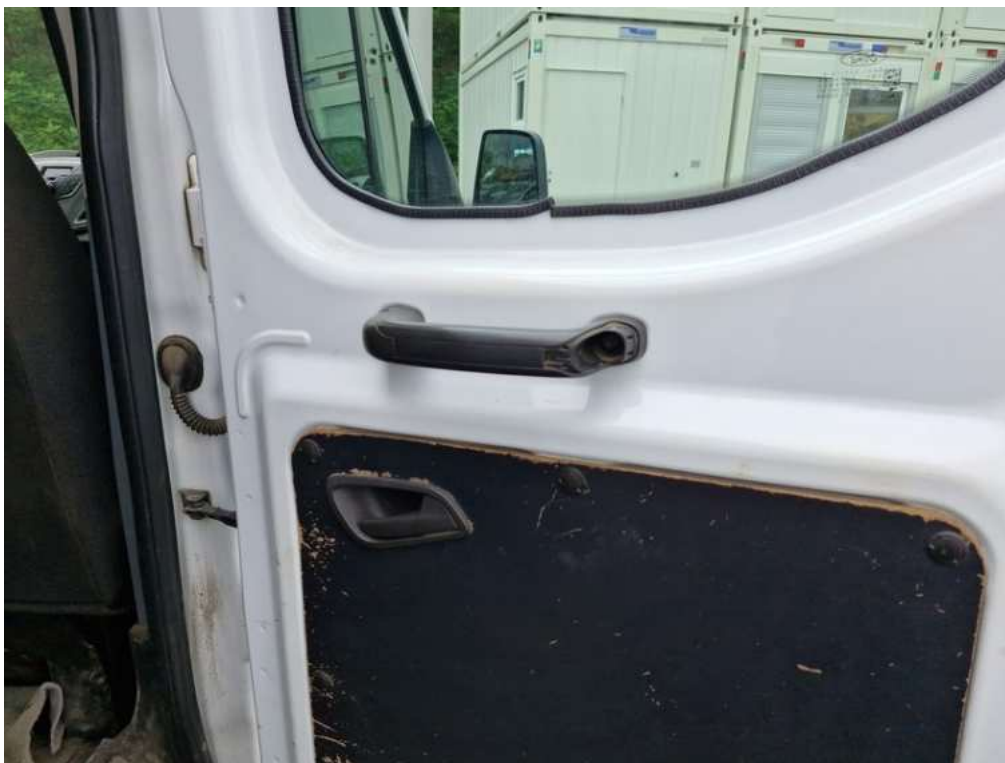
- 51** **Madlo výplně PZ dveří - Nekompletní**  
Umístění: Interiér (vnitřní prostor)  
Způsob opravy: Doplnit/dodat

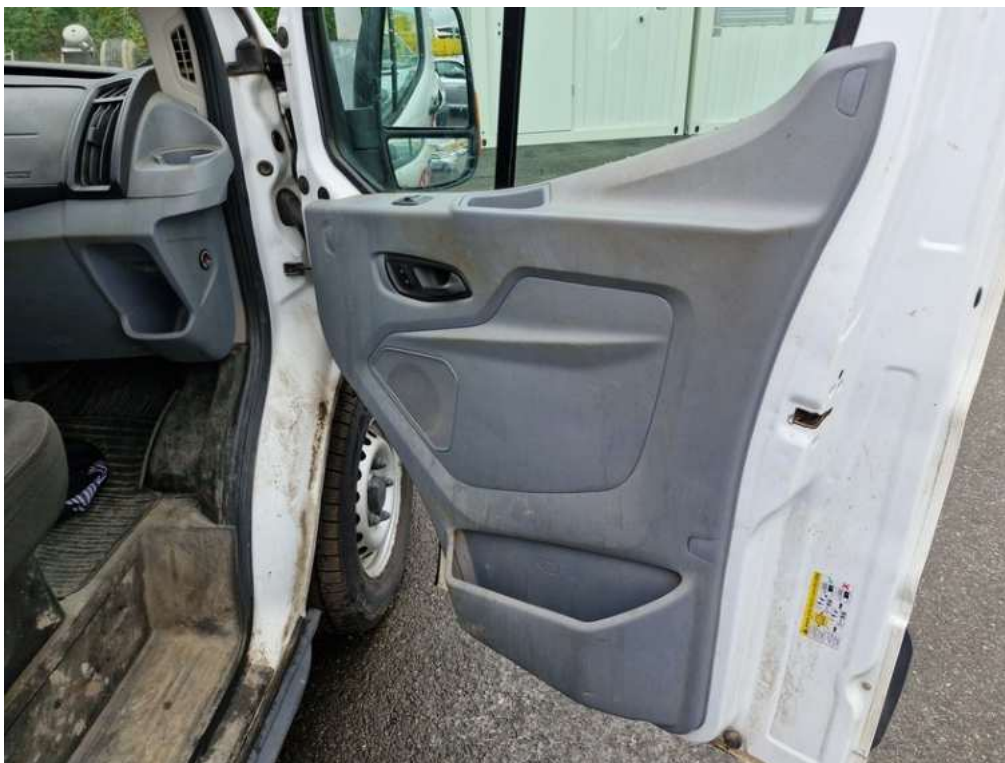
**52** Výplň PP dveří - Opotřebení  
Umístění:  
Způsob opravy:

Interiér (vnitřní prostor)  
Vyměnit

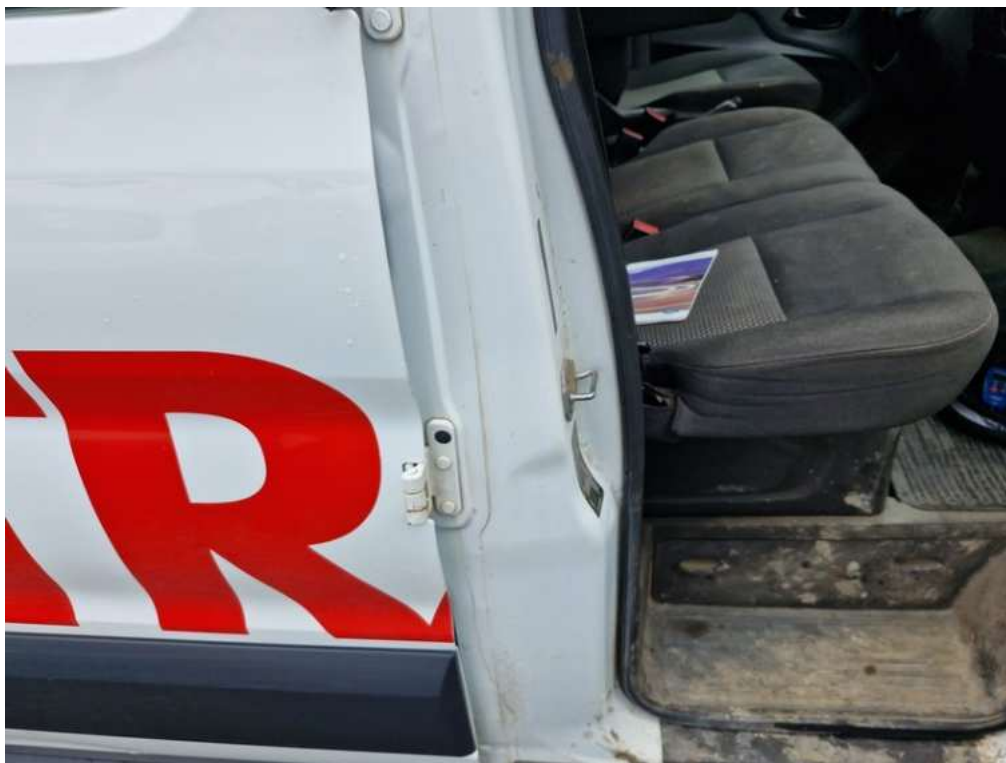
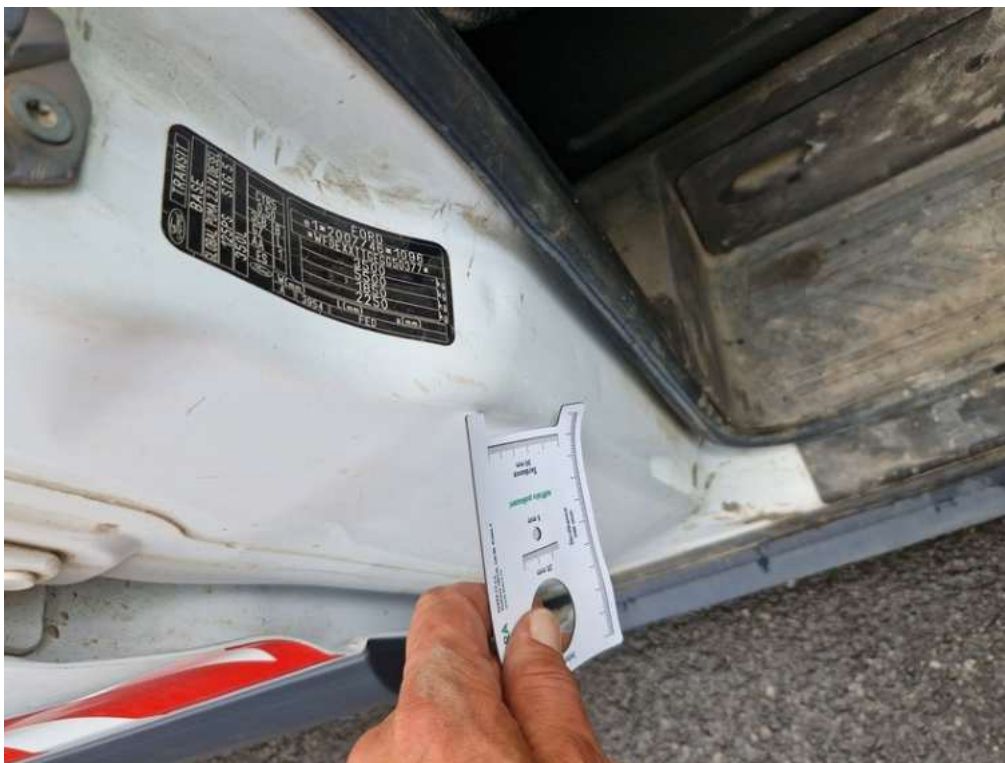
**53 B sloupek pravý - spodní část - Jamka**  
Umístění: Interiér (vnitřní prostor)  
Způsob opravy: Opravit

Viz popis k poškození č. 53
