# DEKRA CZ a.s.

# STRABAG BMTI s. r. o.

## ÚDAJE O VOZIDLE

| Model vozidla: | Ford Transit Valník | Provedení: | FT 350 2.2 TDCi DPF EU5, 350 L3 RWD |

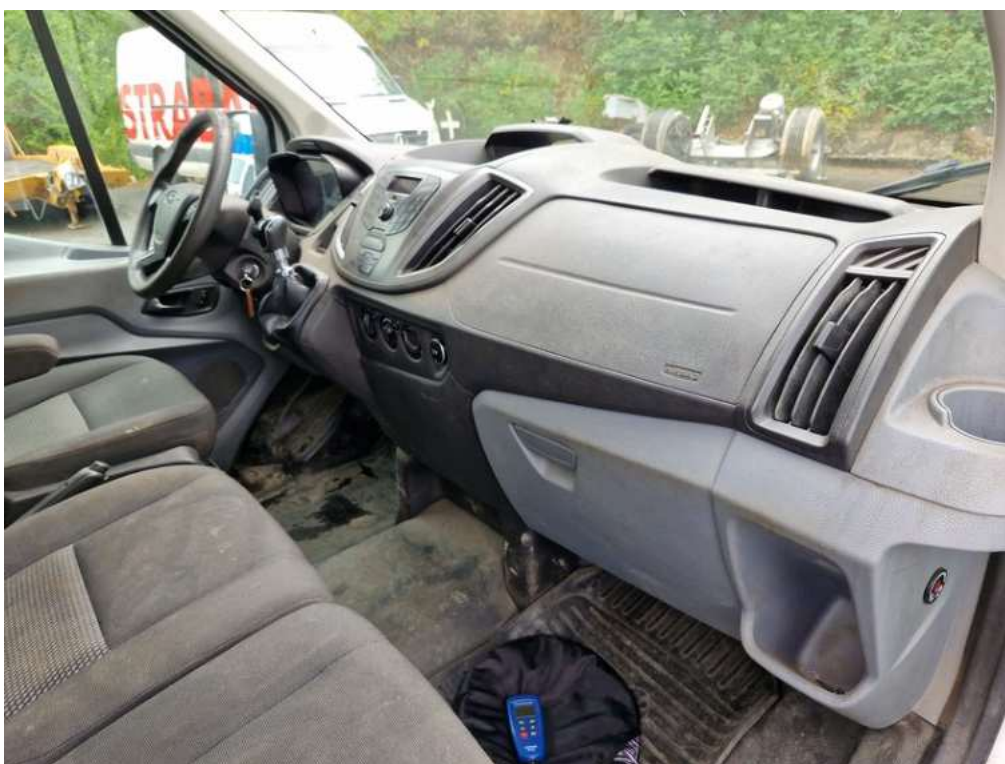
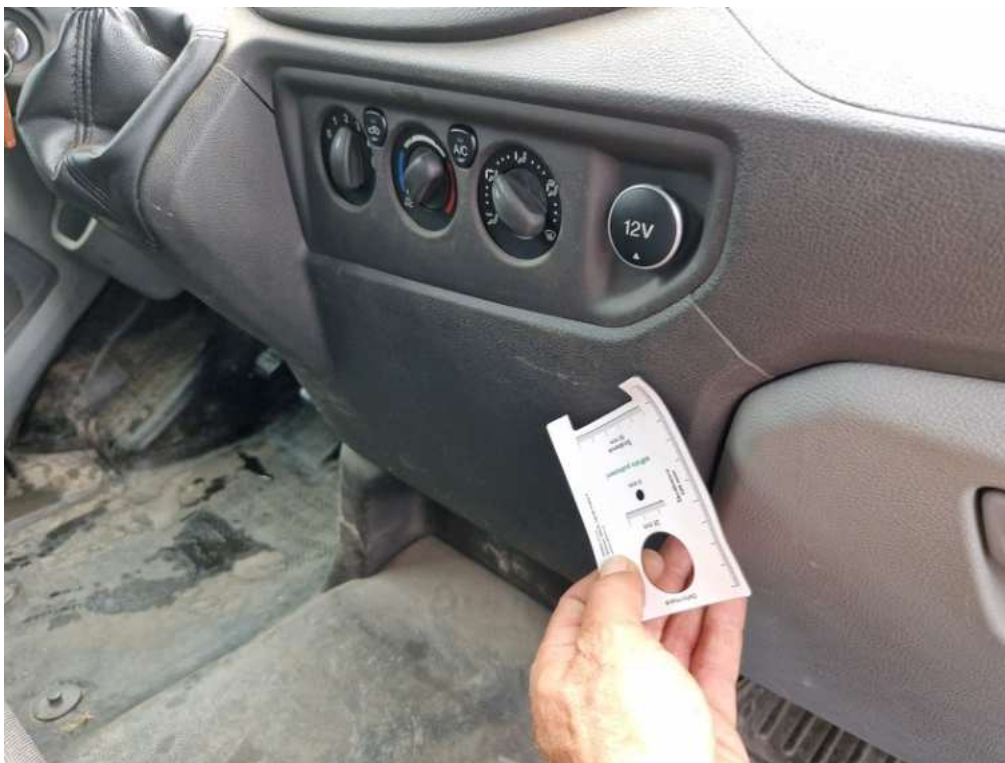
**54** **Přístrojová deska - Škrábance**  
Umístění:  
Způsob opravy:

Interiér (vnitřní prostor)  
Vyměnit

Viz popis k poškození č. 54

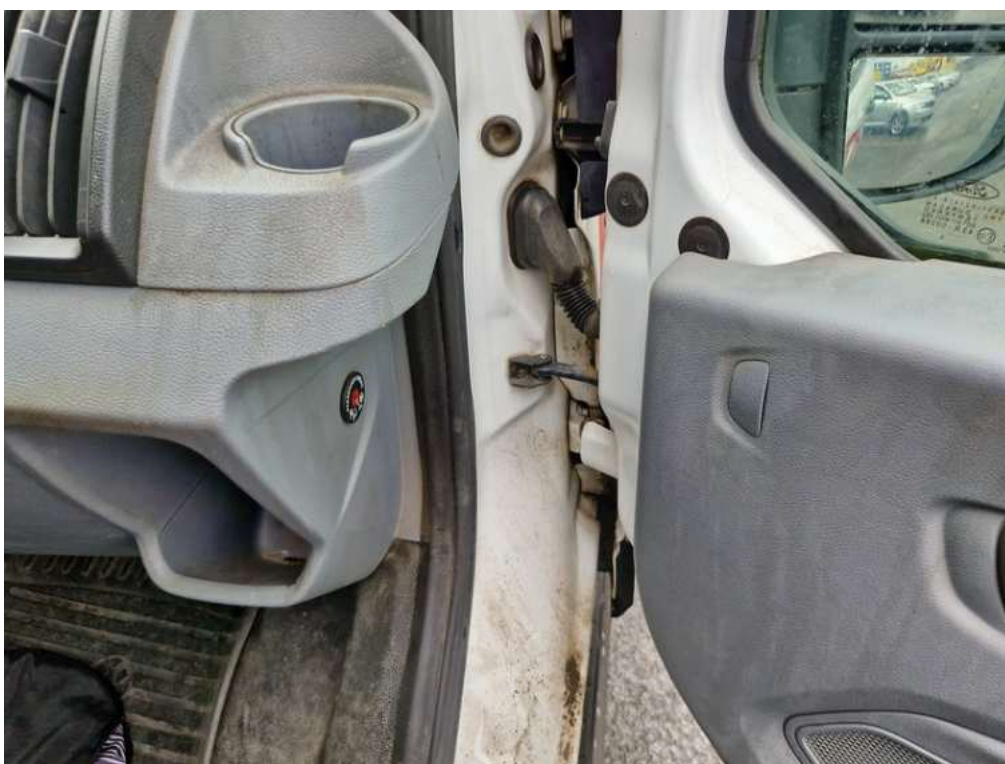
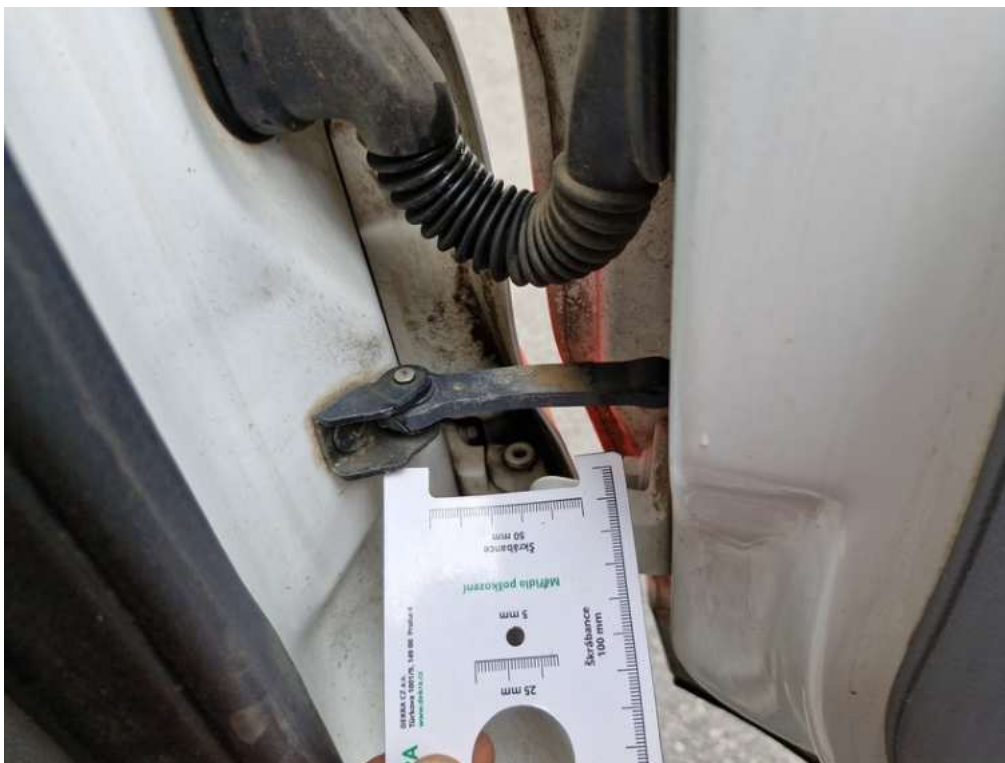
**55 Omezovač PP dveří - Nadměrná hlučnost**  
Umístění: Interiér (vnitřní prostor)  
Způsob opravy: Vyměnit

Viz popis k poškození č. 55

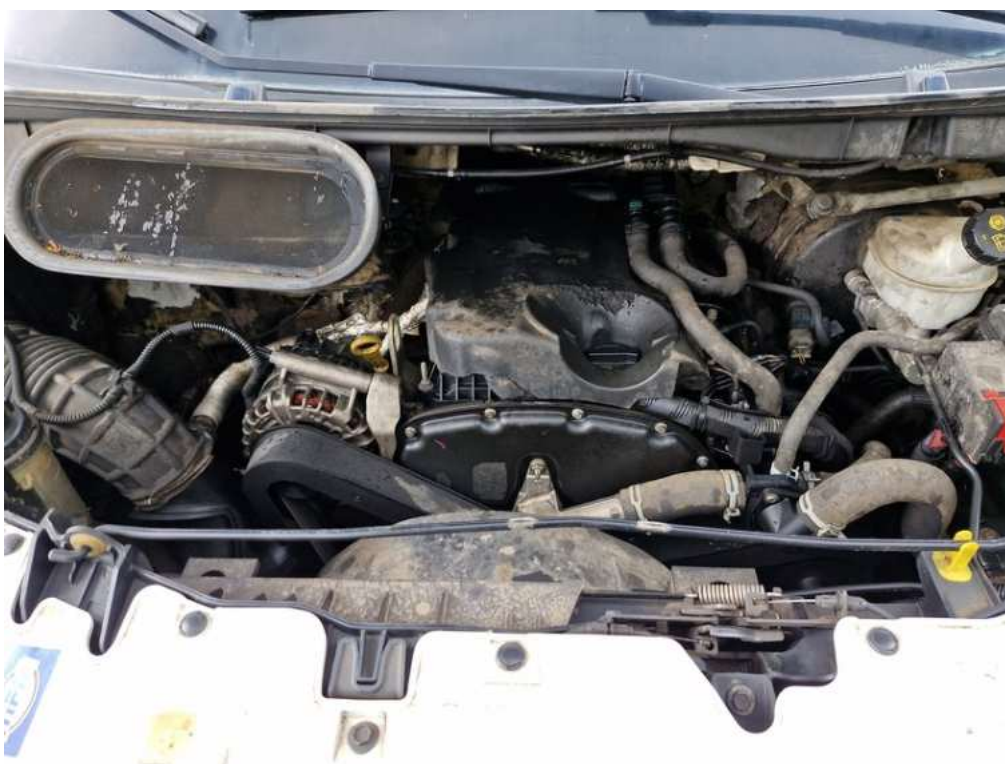
**56 Motor - Závada**  
Umístění:  
Způsob opravy:

Ostatní  
Kontrola / další diagnostika

Poznámka: Nepravidelný chod motoru, pravděpodobně prasklí píst.

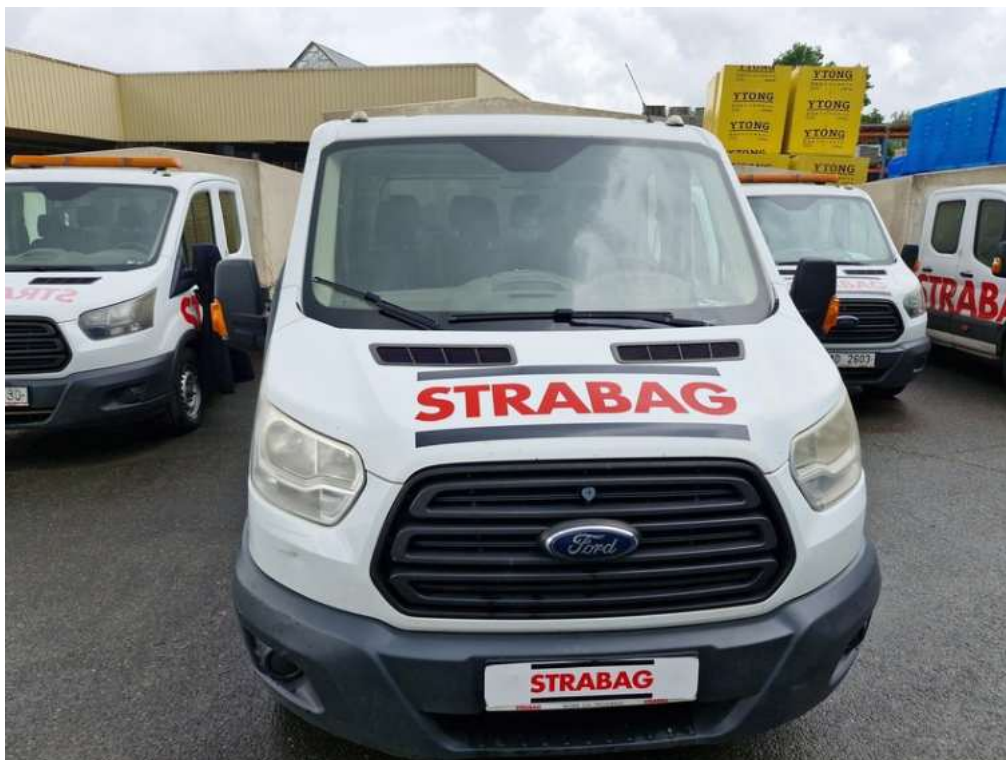
**57** Přední část vozidla - Poškození od odletujícího kamení  
Umístění: Ostatní  
Způsob opravy: Opravit

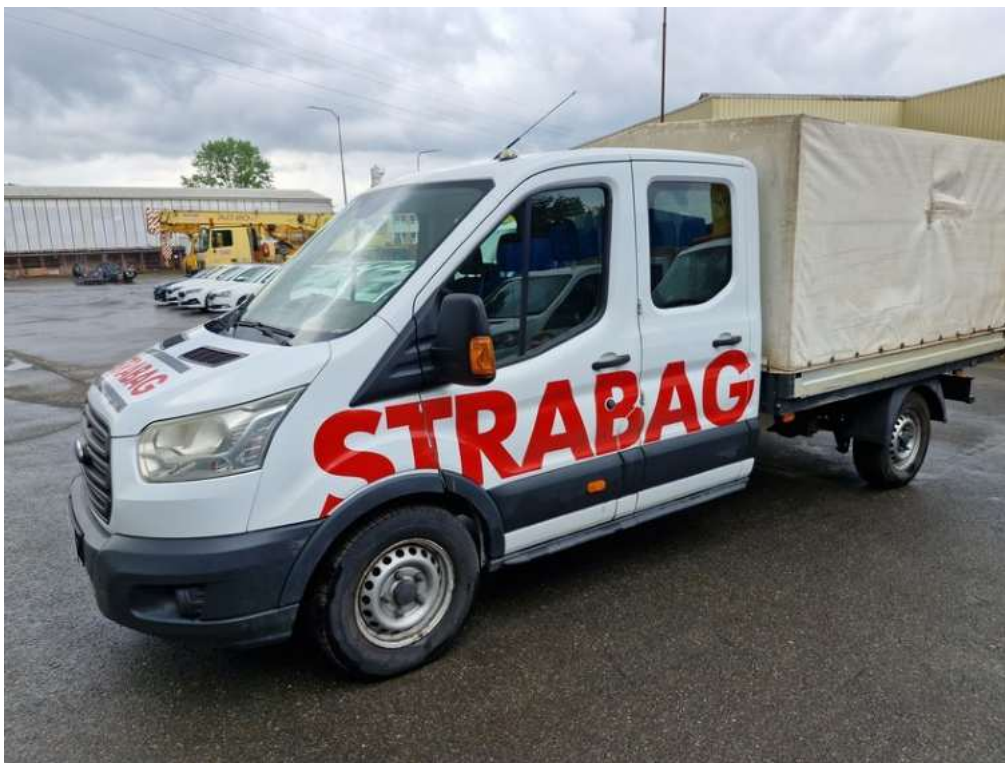
58 Celková plocha karoserie - Škrábance  
Umístění: Ostatní  
Způsob opravy: Vyleštit

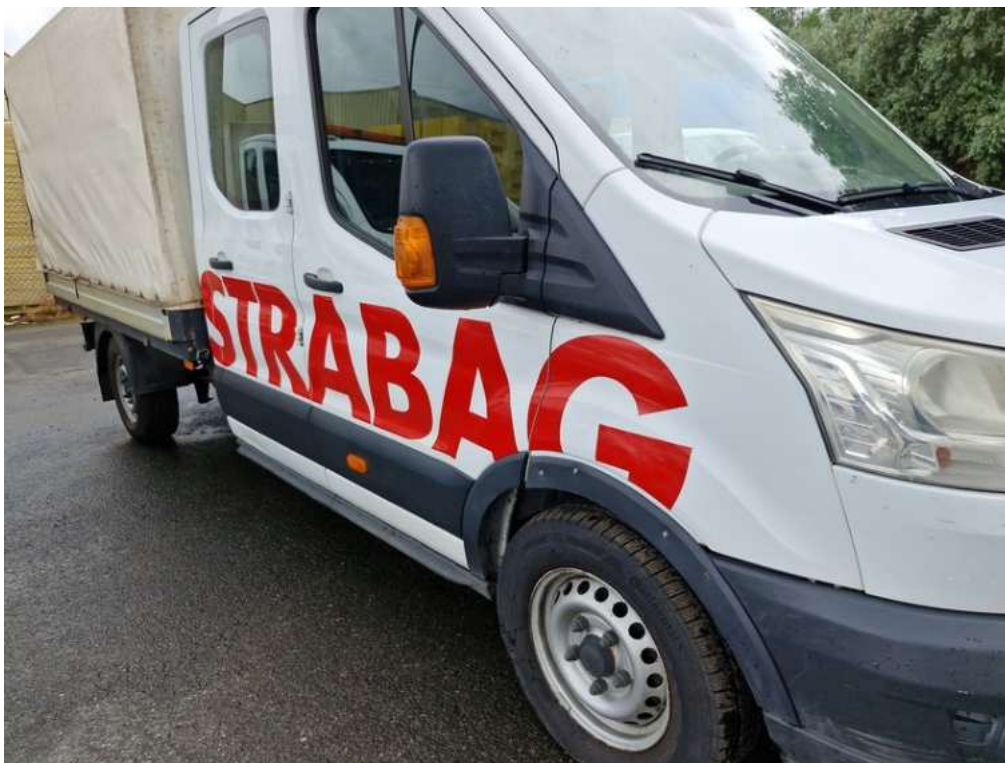
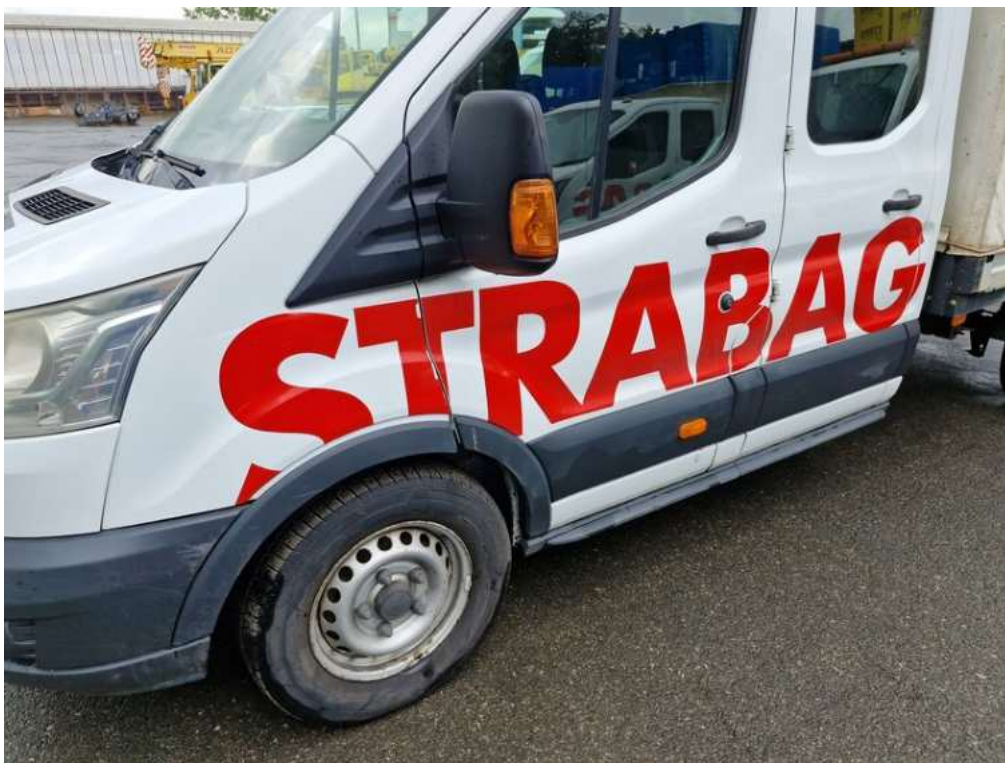
59 **Střední plocha karoserie - Polepy**  
Umístění: Ostatní  
Způsob opravy: Odstranit

Viz popis k poškození č. 59

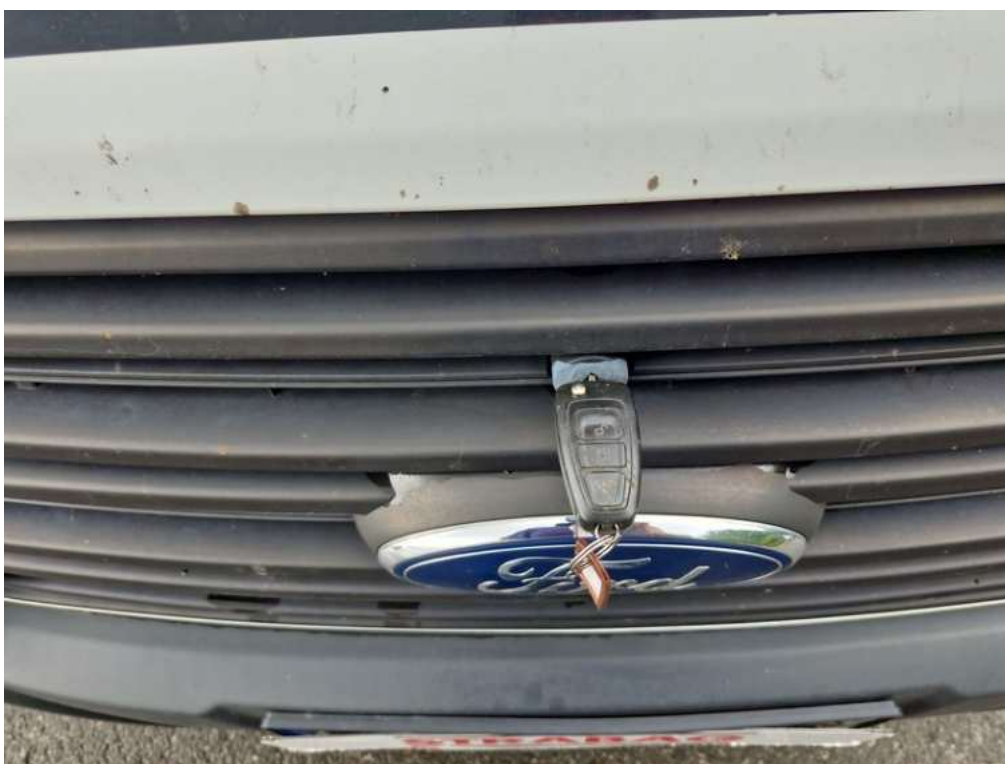
60 **Klíč od vozidla - Chybí**  
Umístění:  
Způsob opravy:

Ostatní  
Doplnit/dodat

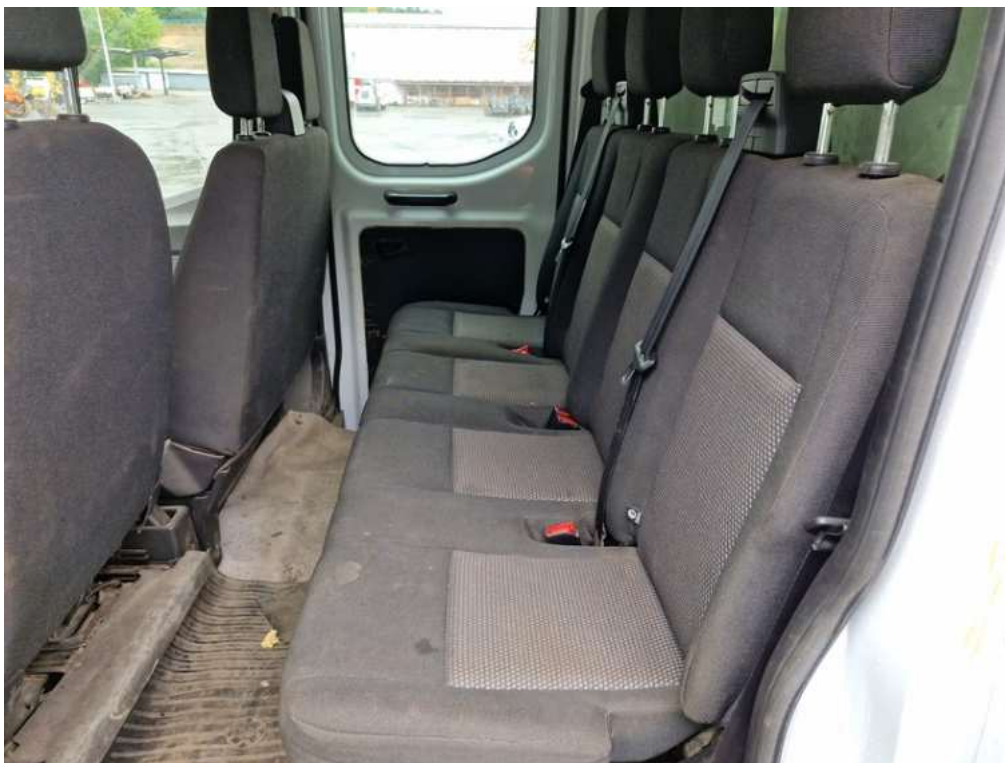
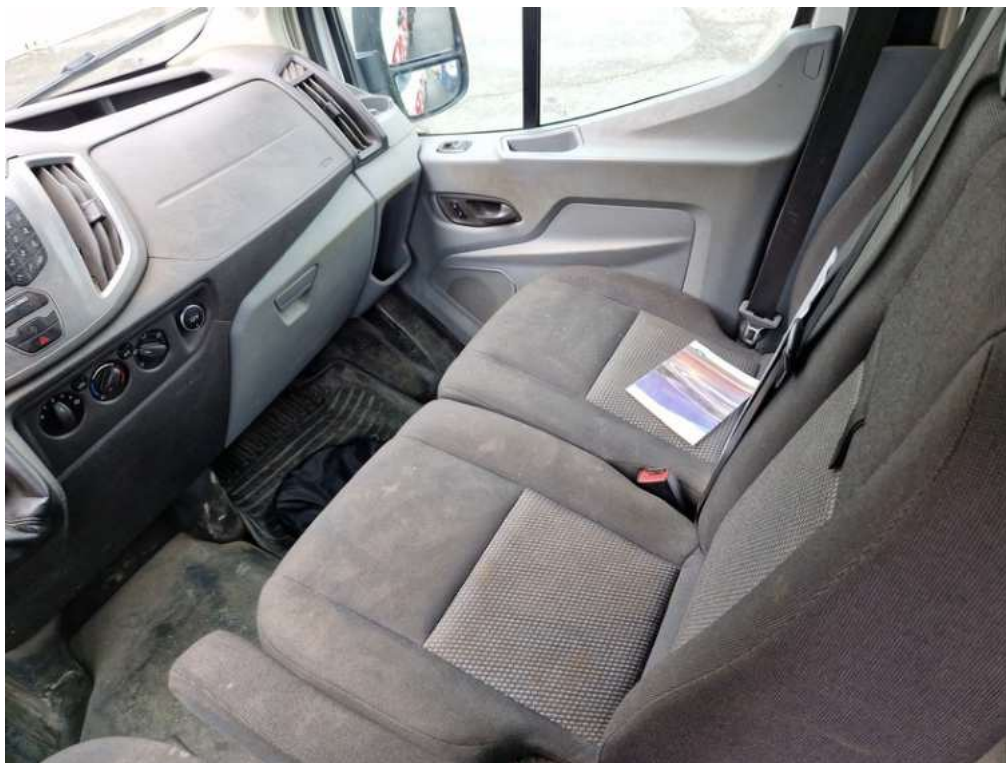
**61** Interiér - Znečištěno  
Umístění:  
Způsob opravy:

Ostatní  
Čištění

Viz popis k poškození č. 61

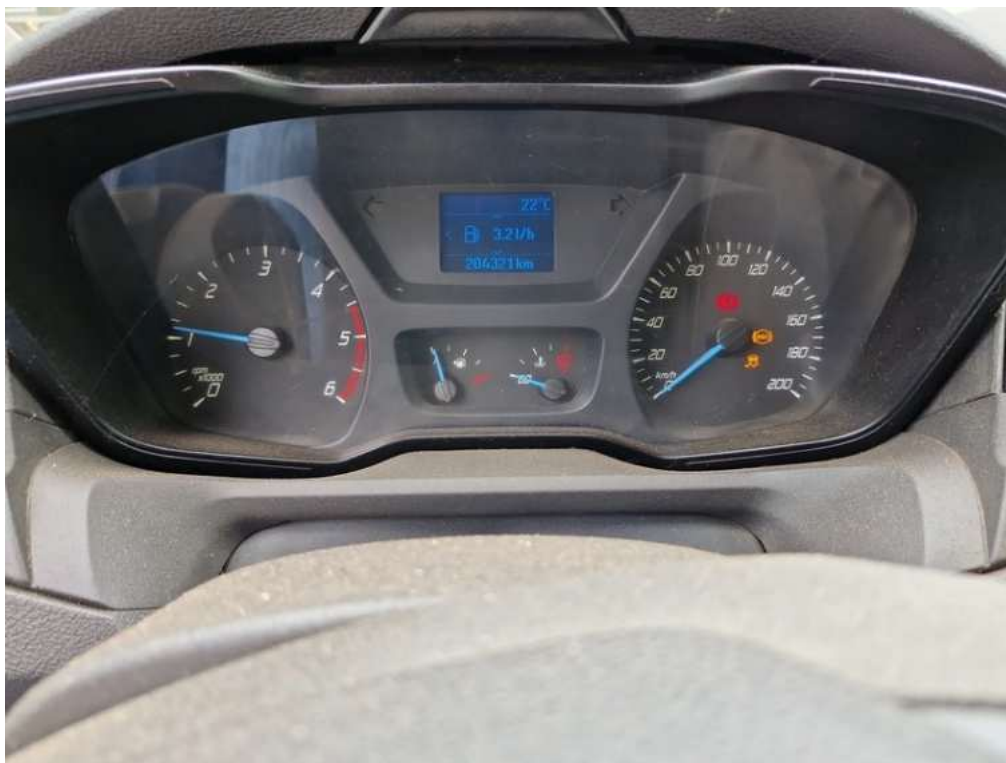
**64 Brzdový systém - Závada**  
Umístění:  
Způsob opravy:

Ostatní  
Kontrola / další diagnostika
