# DEKRA CZ a.s.

# STRABAG BMTI s. r. o.

## ÚDAJE O VOZIDLE

## SEZNAM POŠKOZENÍ

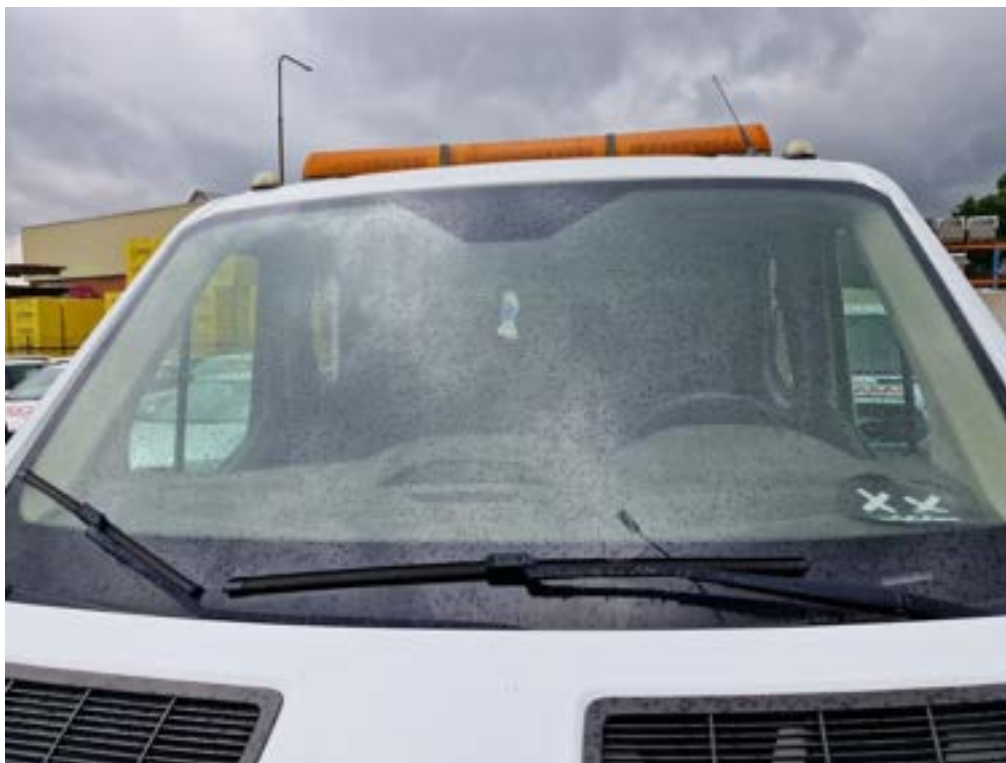
1 Čelní sklo - Štěp  
Umístění:  
Způsob opravy:

Exteriér (vnější prostor)  
Vyměnit

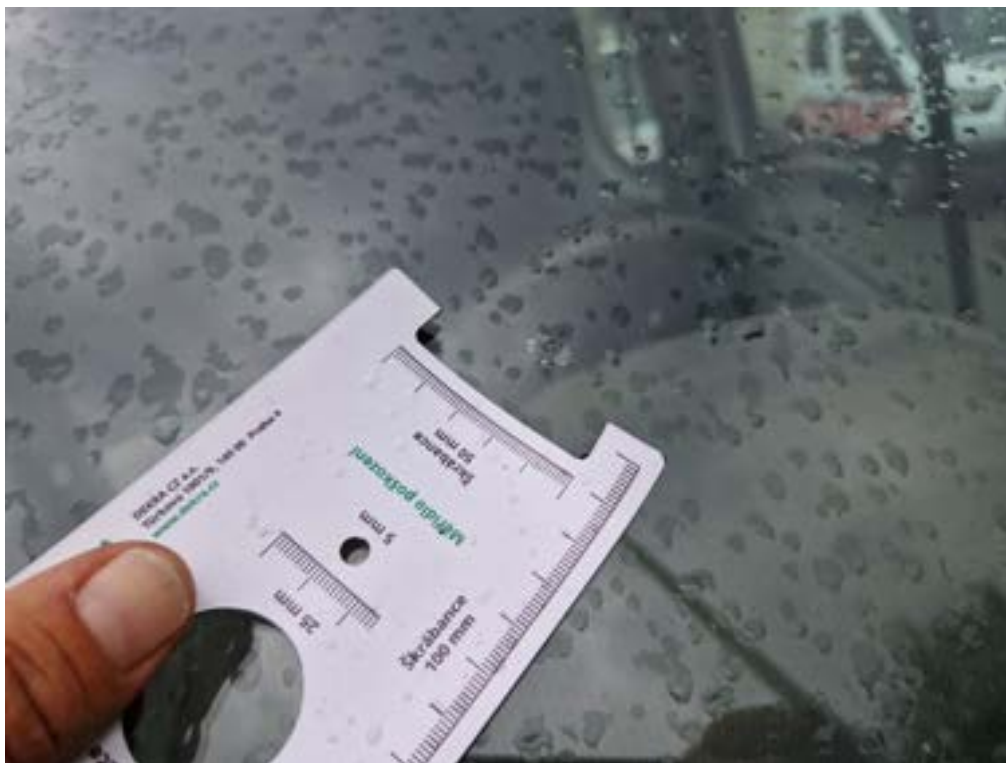
Viz popis k poškození č. 1

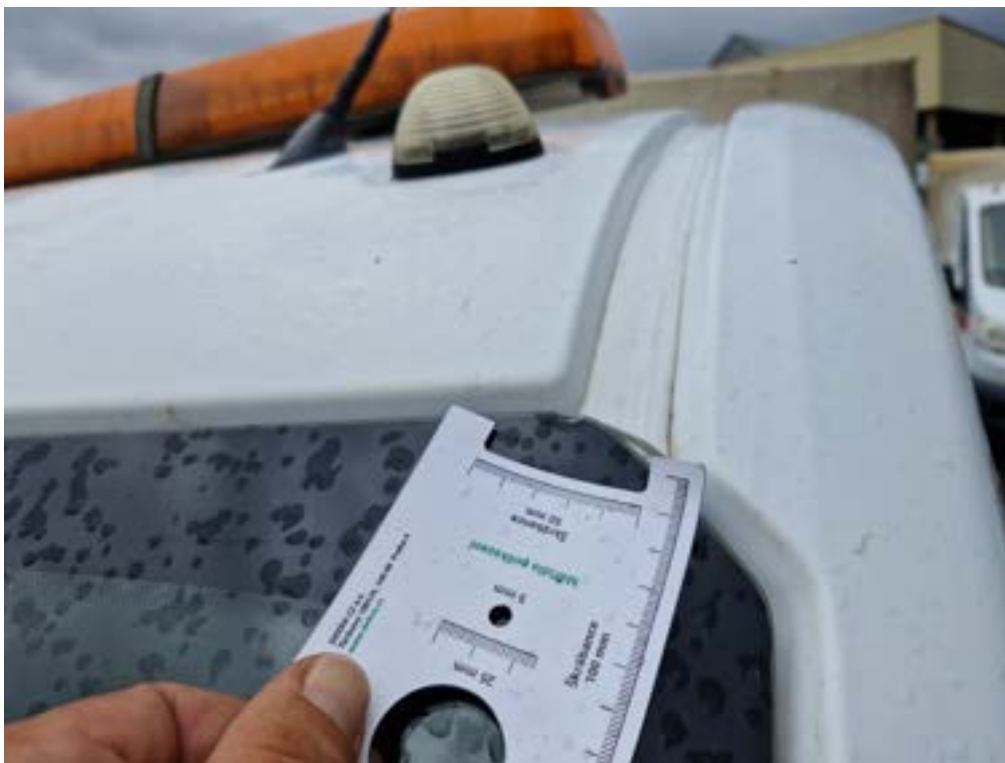
Viz popis k poškození č. 1

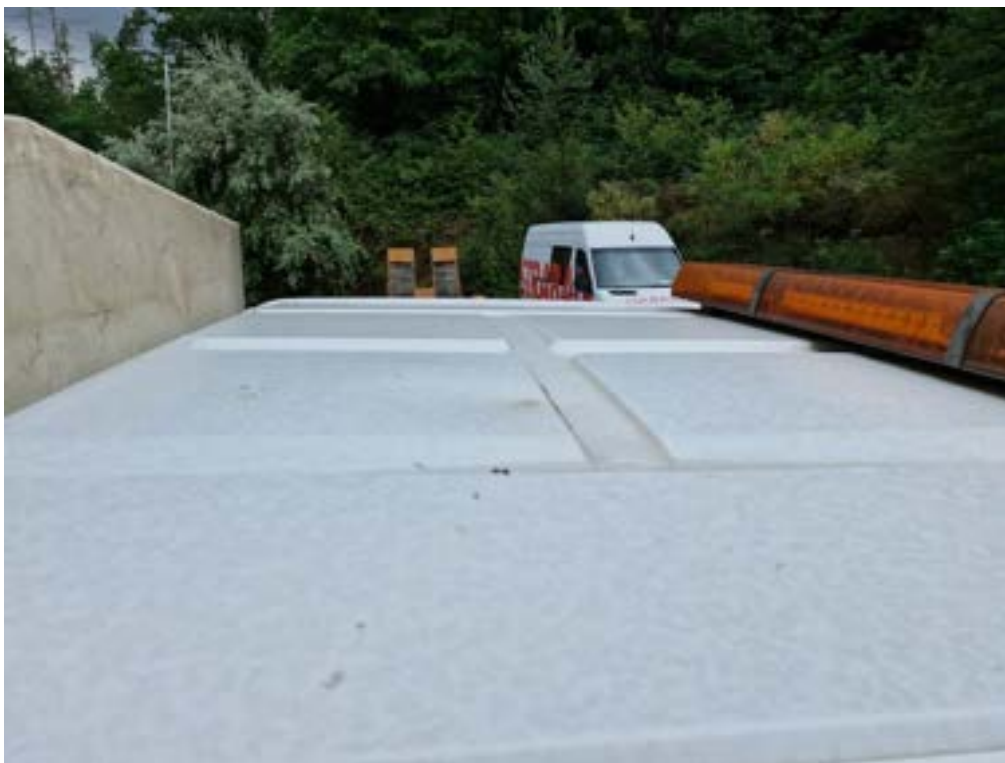
Poznámka: Plus koroze

Viz popis k poškození č. 2

Exteriér (vnější prostor)  
Opravit

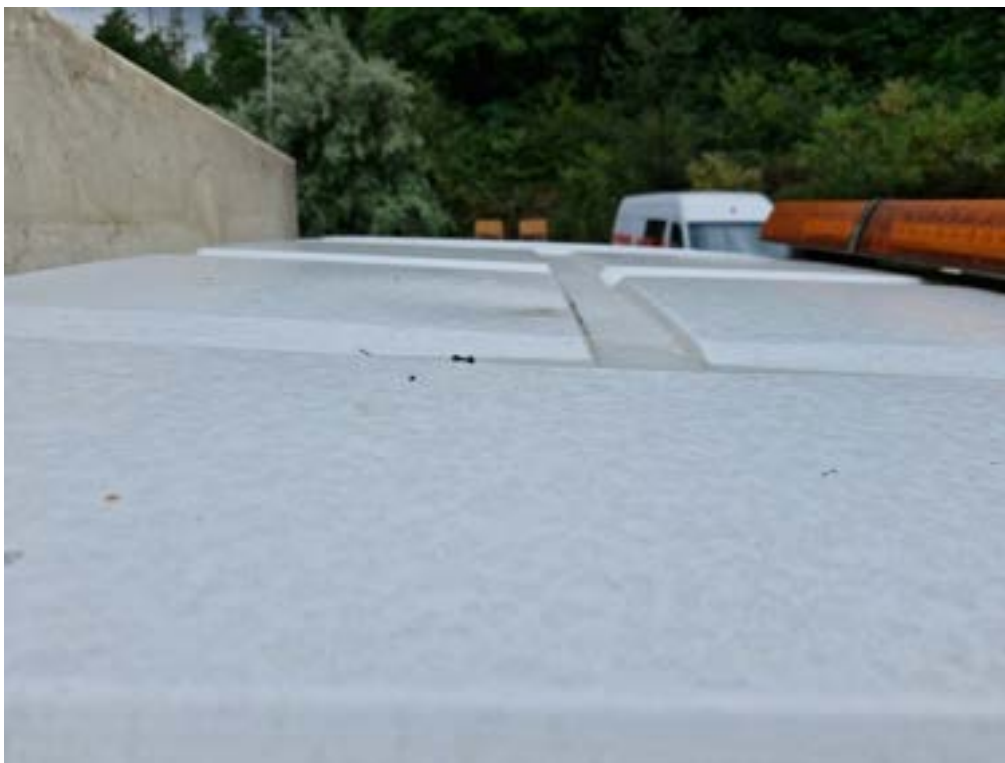
Viz popis k poškození č. 2

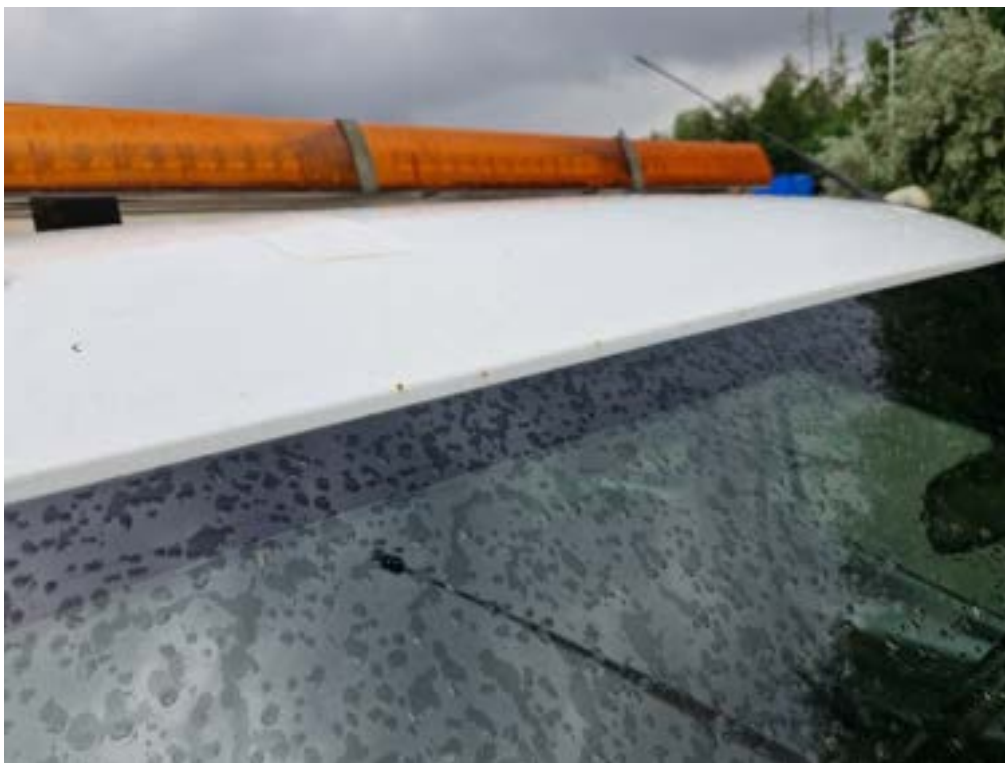
Viz popis k poškození č. 2

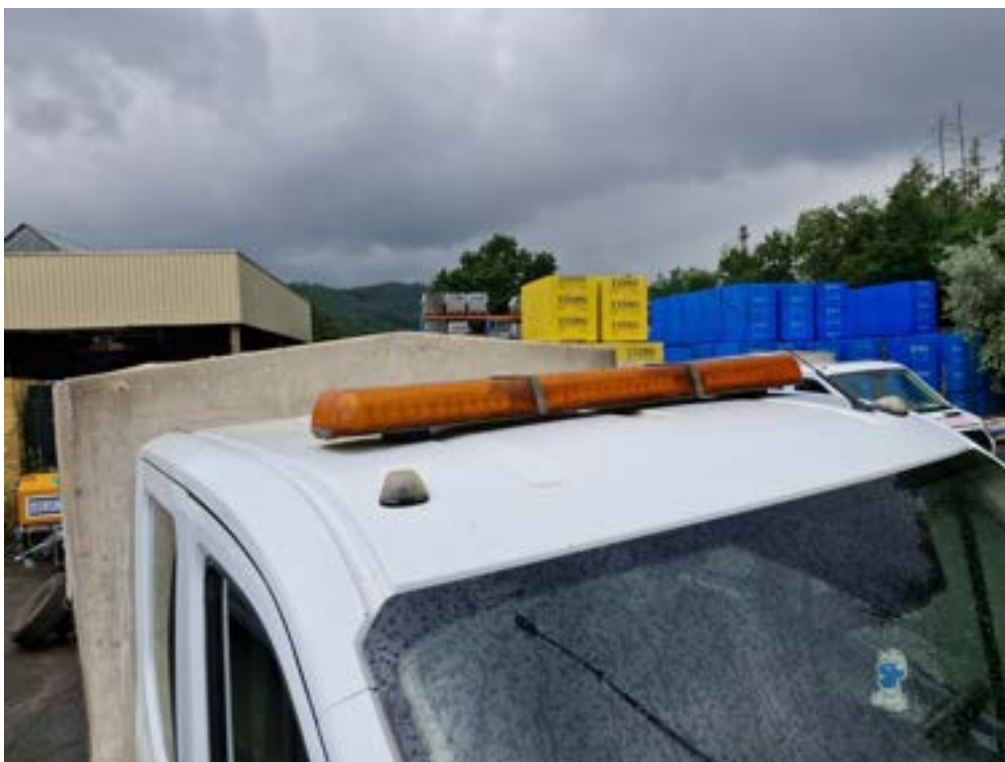
| 3 | <b>Střecha - Nadstandardní prvek</b> | | |

| | Způsob opravy: | Vyměnit | |

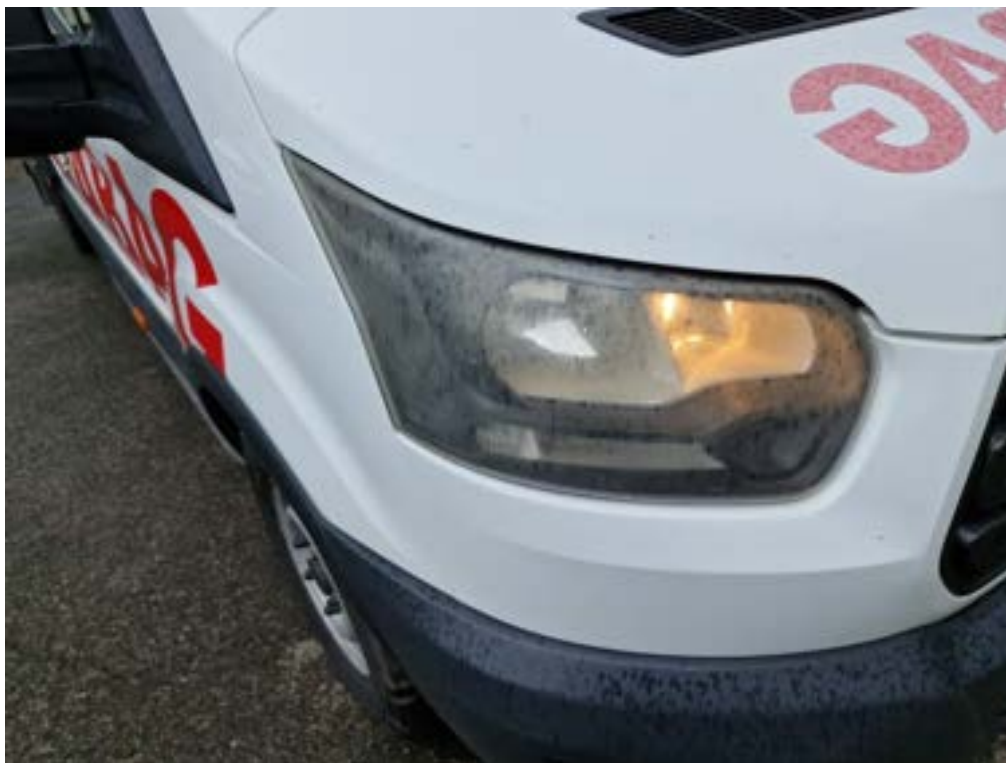
**4 Světlo met pravý - Opatření**

Exteriér (vnější prostor)  
Vyměnit

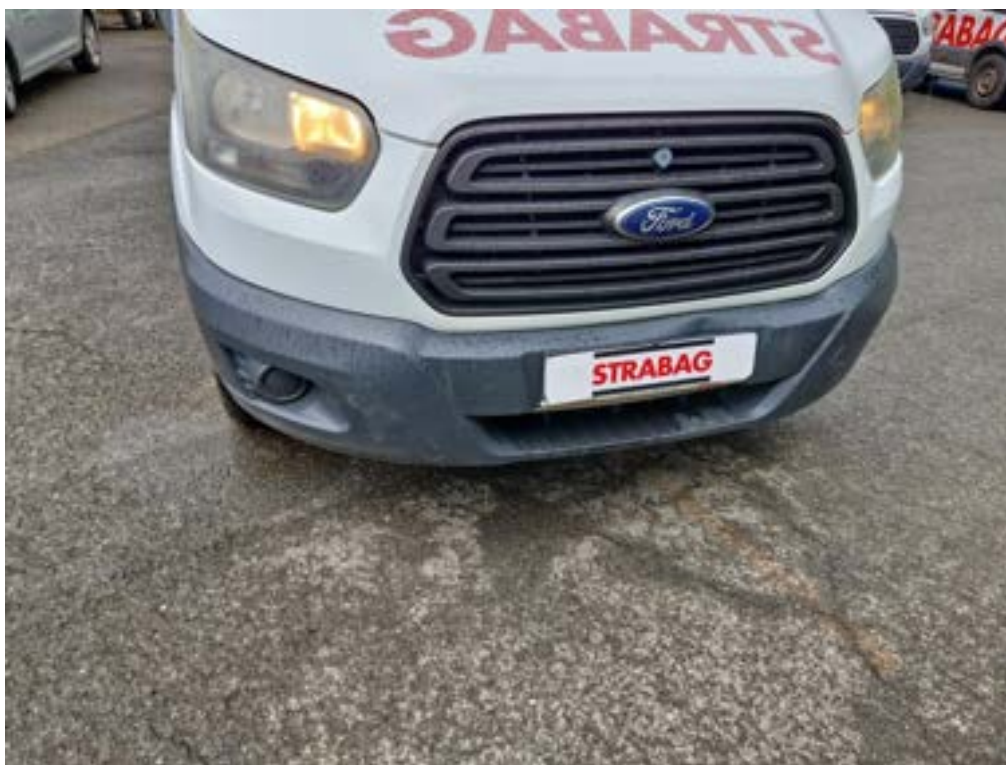
### 5 Přední nárazník - Deformace

Exteriér (vnější prostor)  
Vyměnit

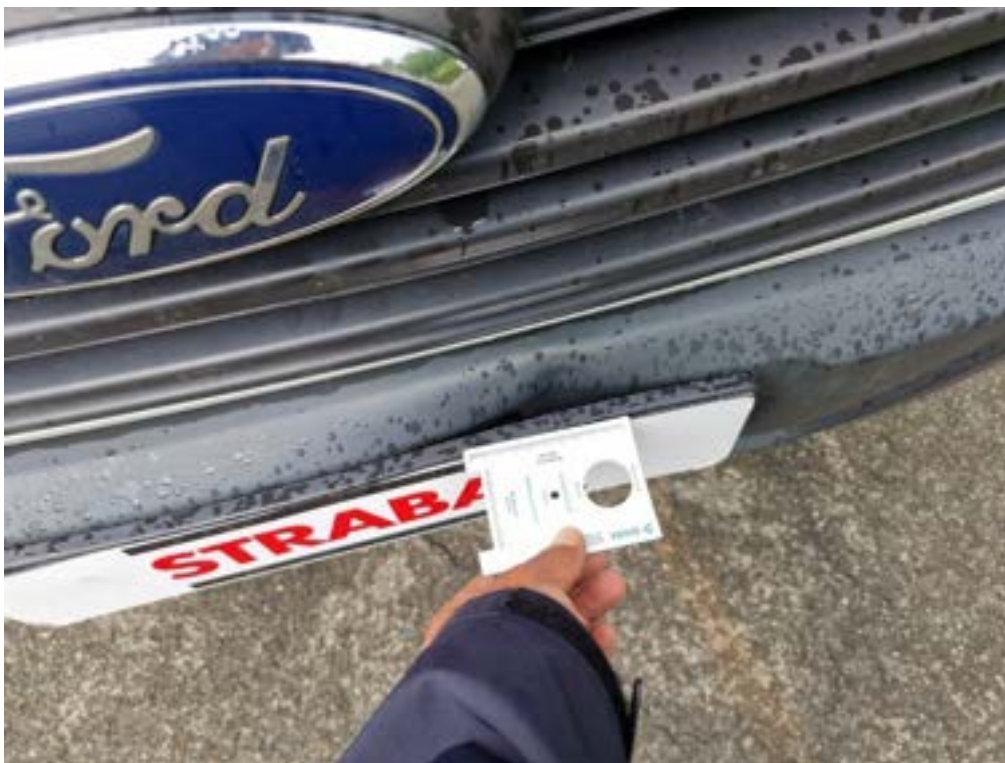
Viz popis k poškození č. 5

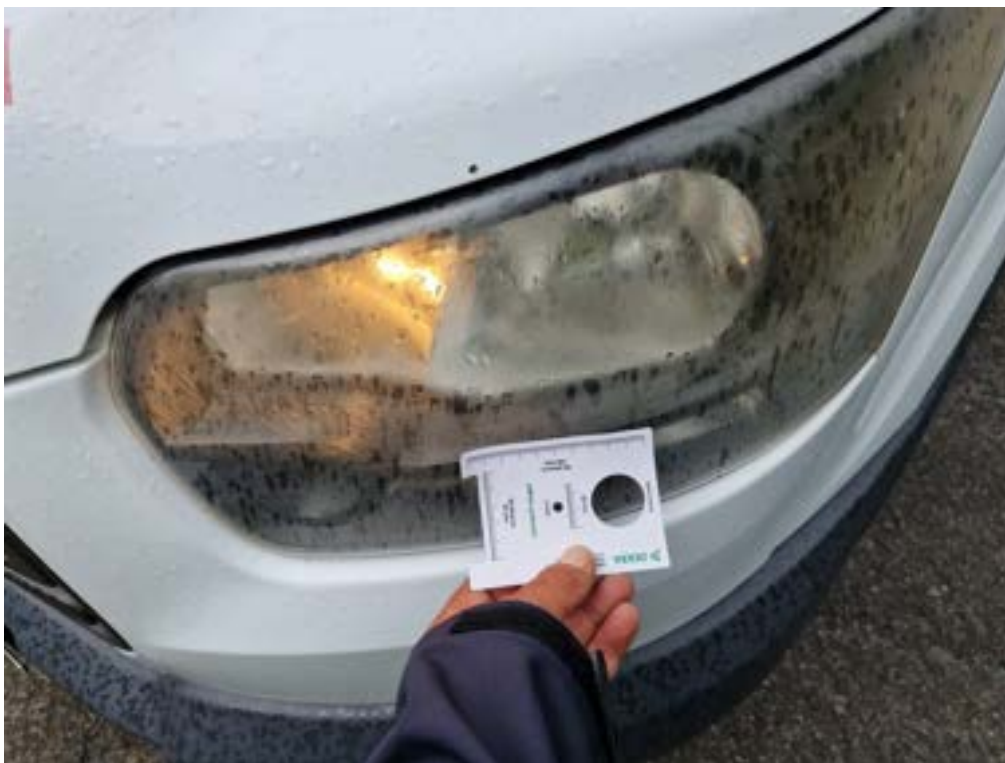
Viz popis k poškození č. 6

Exteriér (vnější prostor)  
Vyměnit

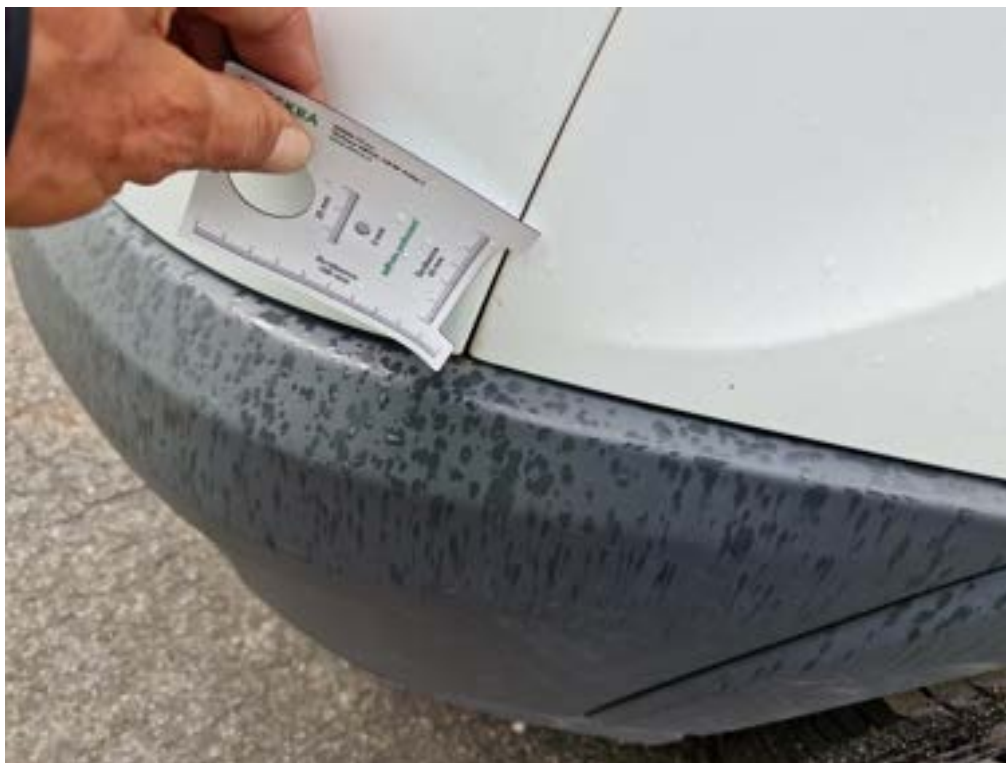
Viz popis k poškození č. 7

Exteriér (vnější prostor)  
Lakovat

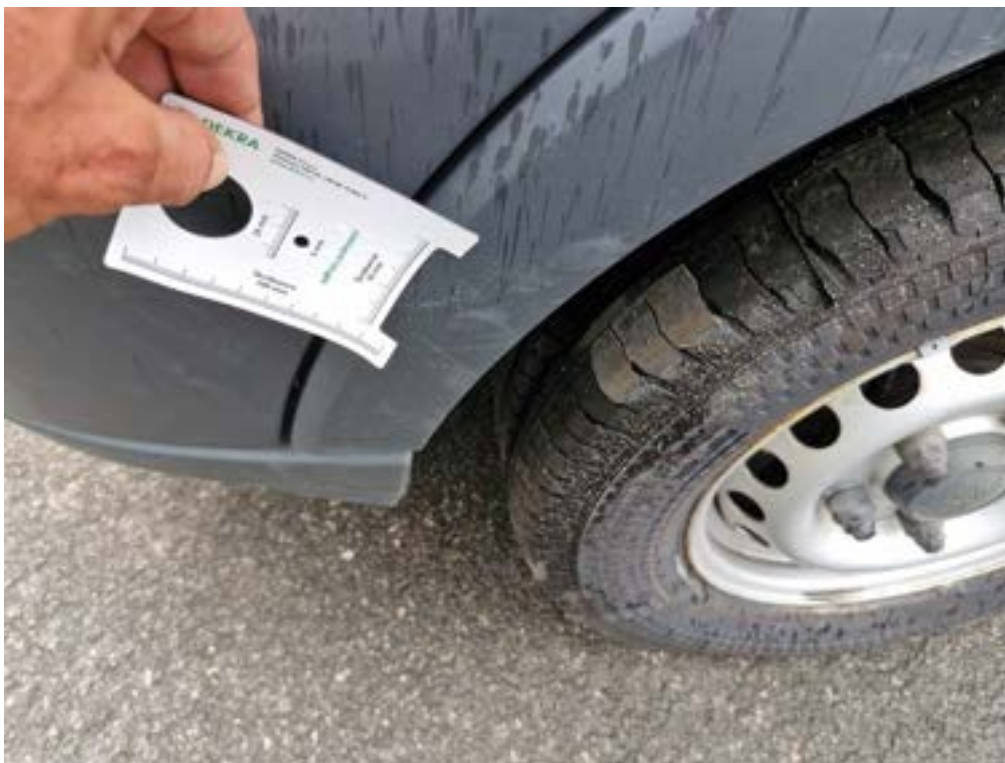
Viz popis k poškození č. 8

| Způsob opravy: | Vyměnit | |

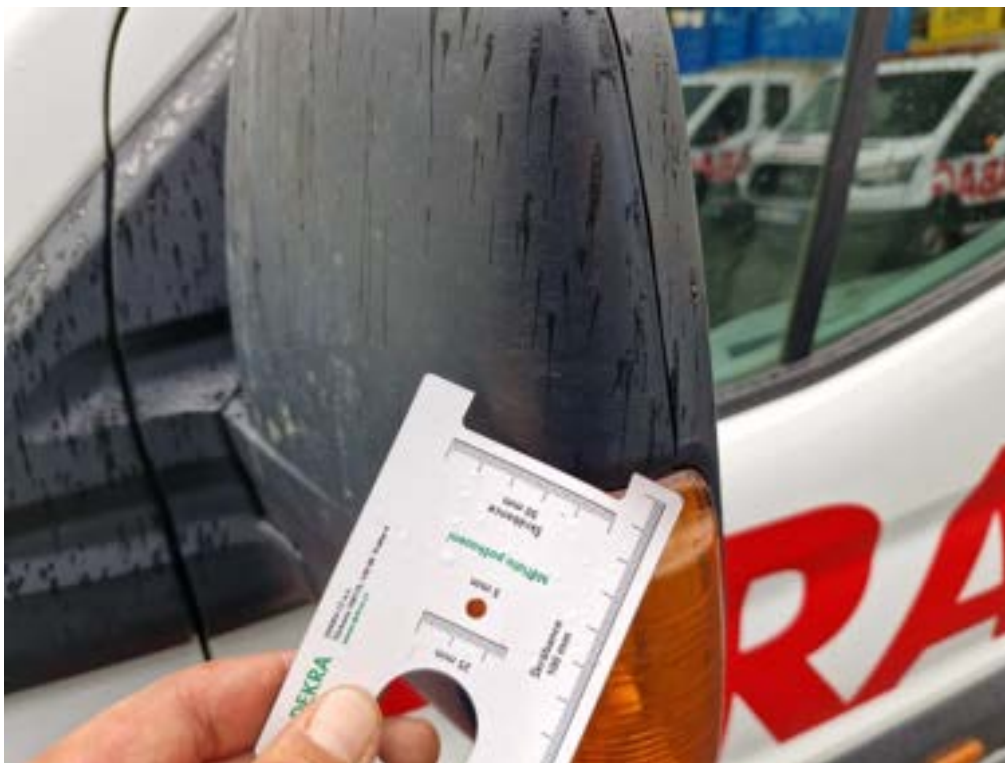
Viz popis k poškození č. 9

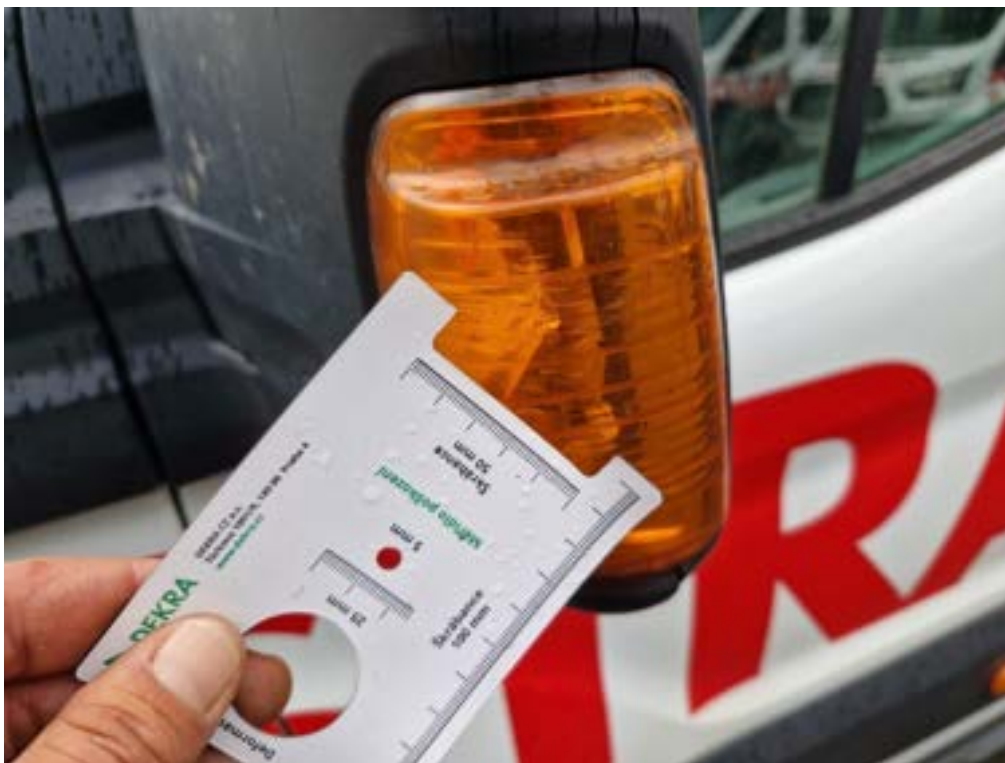
10 **Blikač boční L zpětného zrcátka - Škrábance**  
Umístění: Exteriér (vnější prostor)  
Způsob opravy: Vyměnit

Viz popis k poškození č. 10

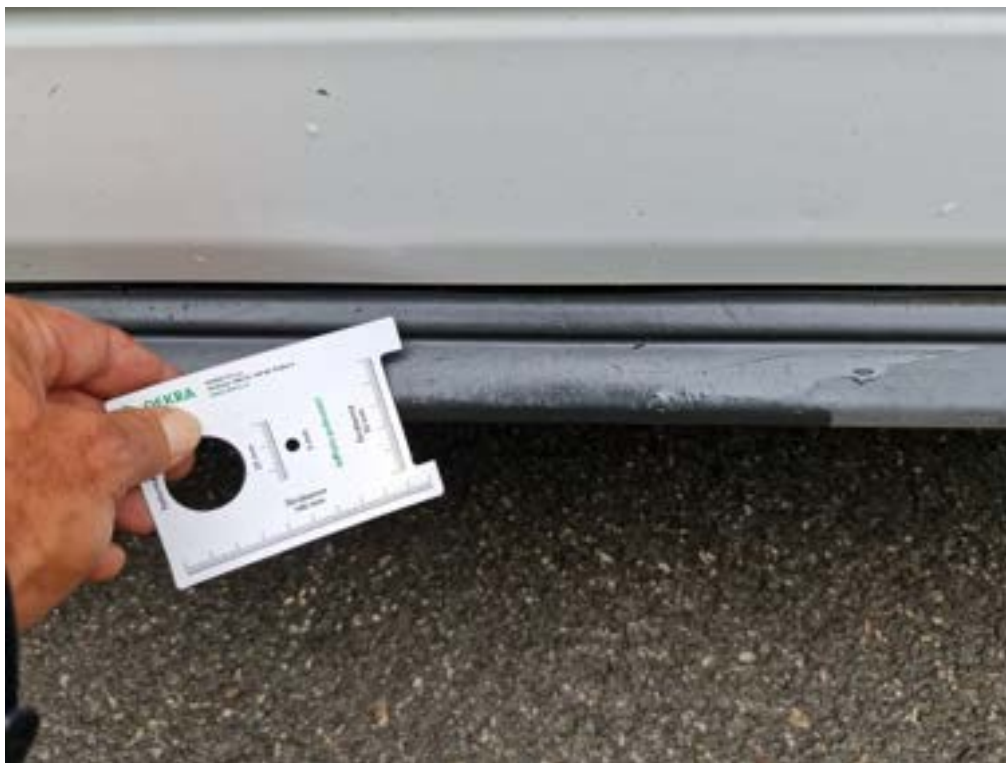
| 11 | <p><b>Kryt L prahu přední - Škrábance</b></p> <p>Umístění: Exteriér (vnější prostor)</p> <p>Způsob opravy: Vyměnit</p> | <p>Poznámka:</p> |

Viz popis k poškození č. 11

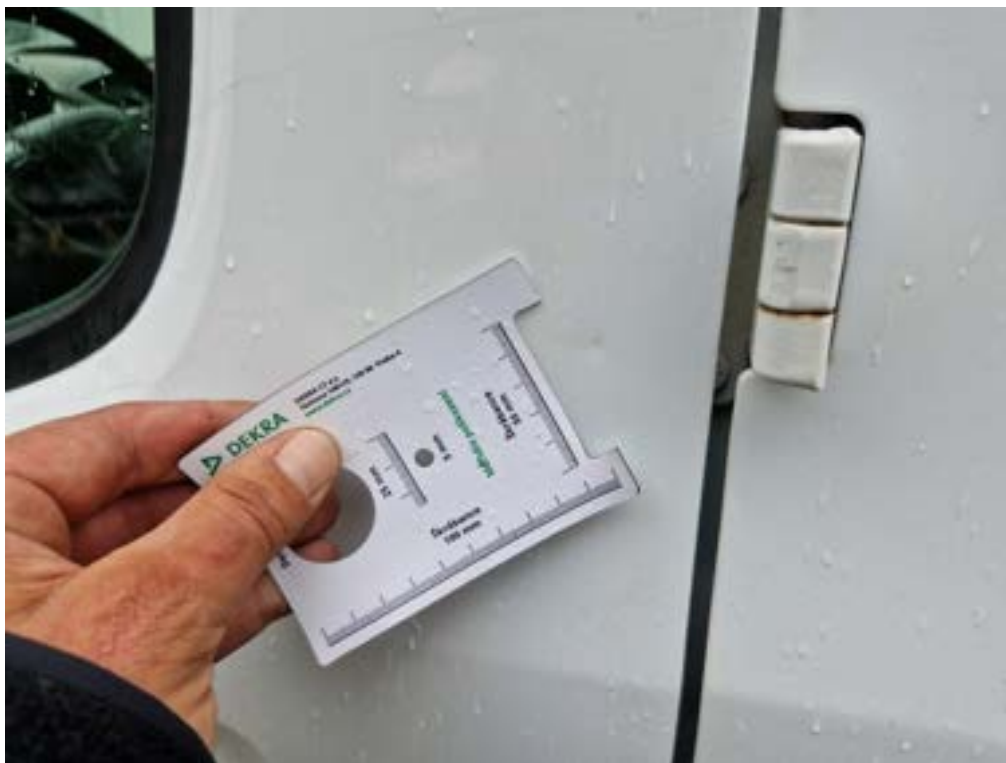
Poznámka: Plus škrábance

Viz popis k poškození č. 12

Exteriér (vnější prostor)  
Opravit

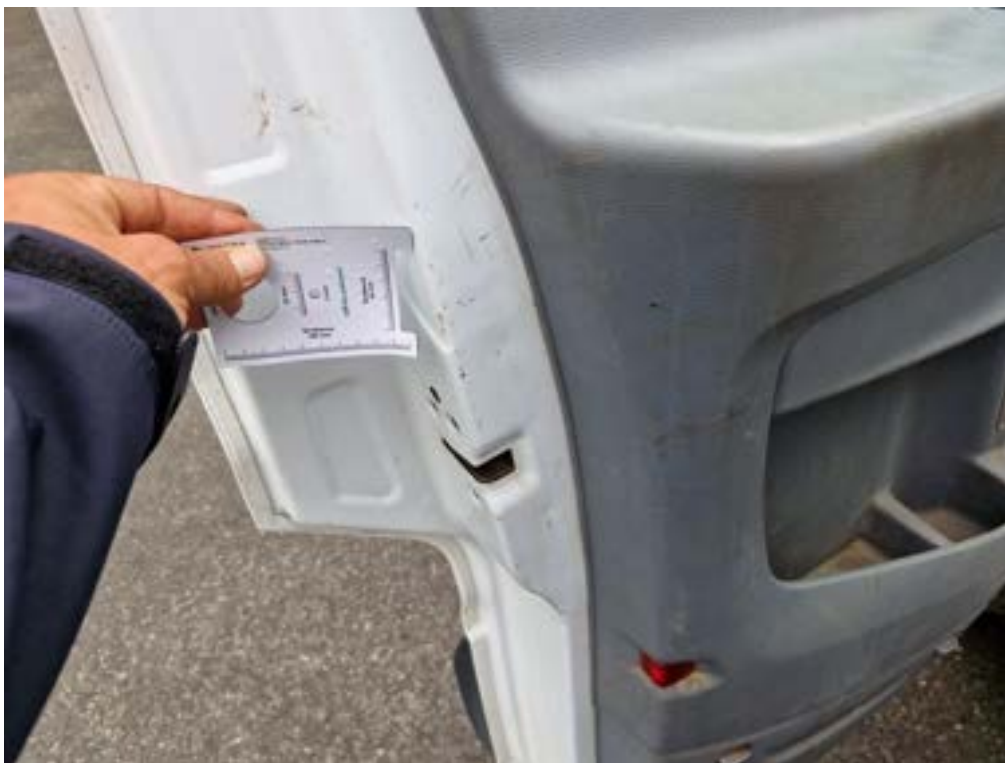
Viz popis k poškození č. 12

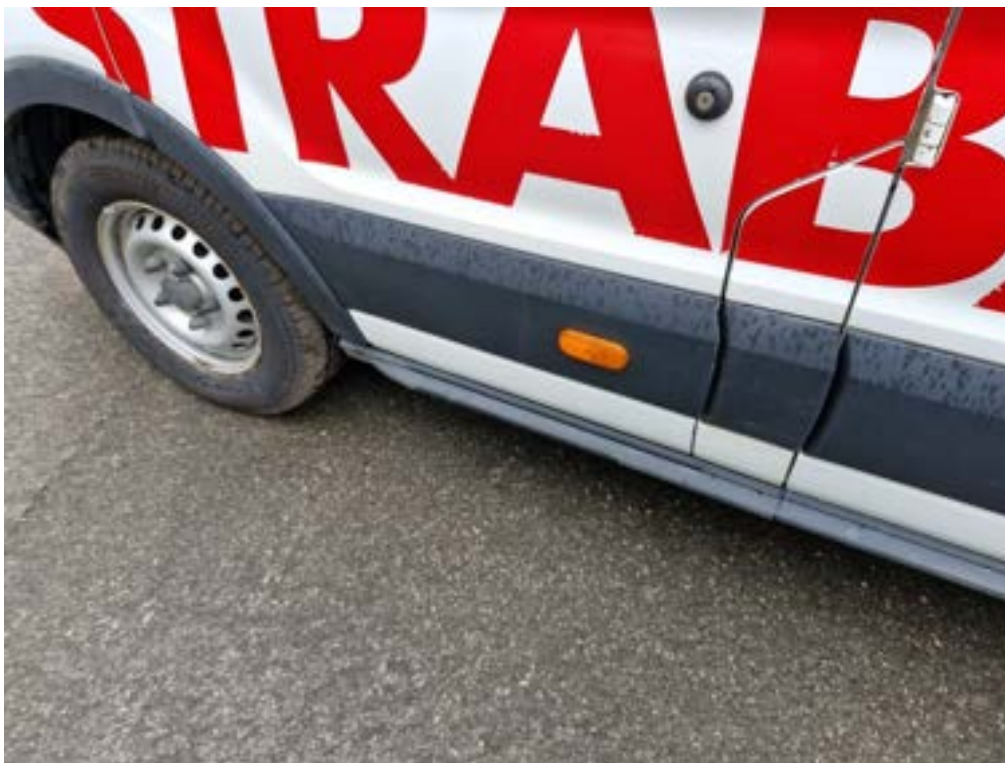
**13** Ozdobná lišta LP dveří - Škrábance  
Umístění: Exteriér (vnější prostor)  
Způsob opravy: Vyměnit

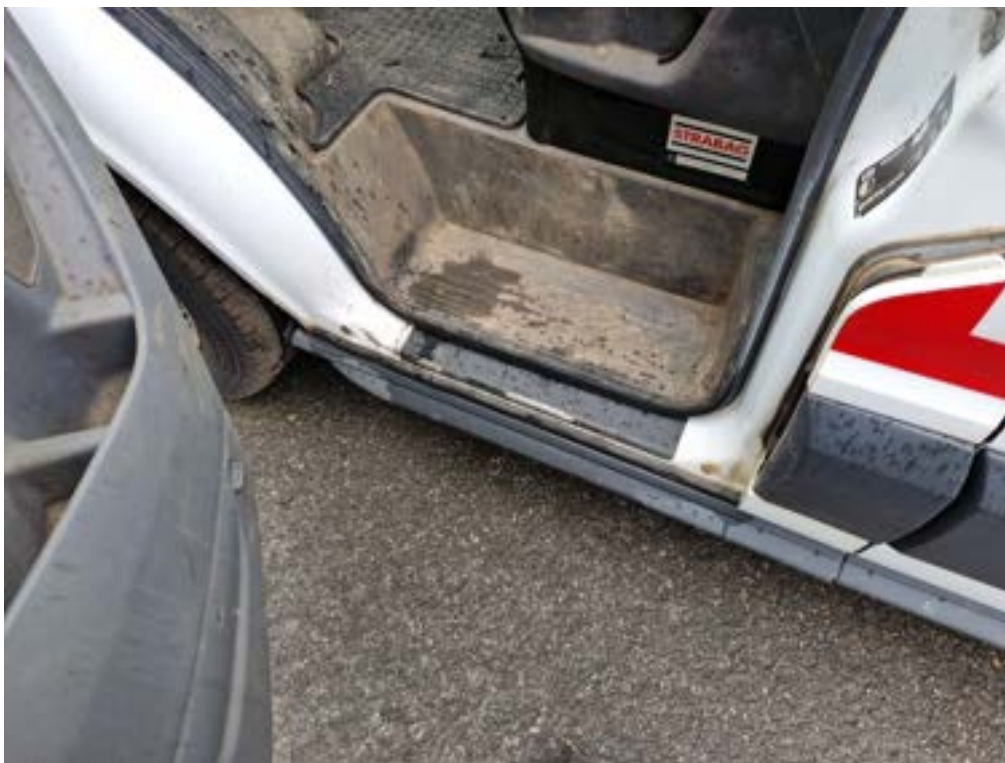
14 **Práh levý - Škrábance**  
Umístění:  
Způsob opravy:

Exteriér (vnější prostor)  
Lakovat

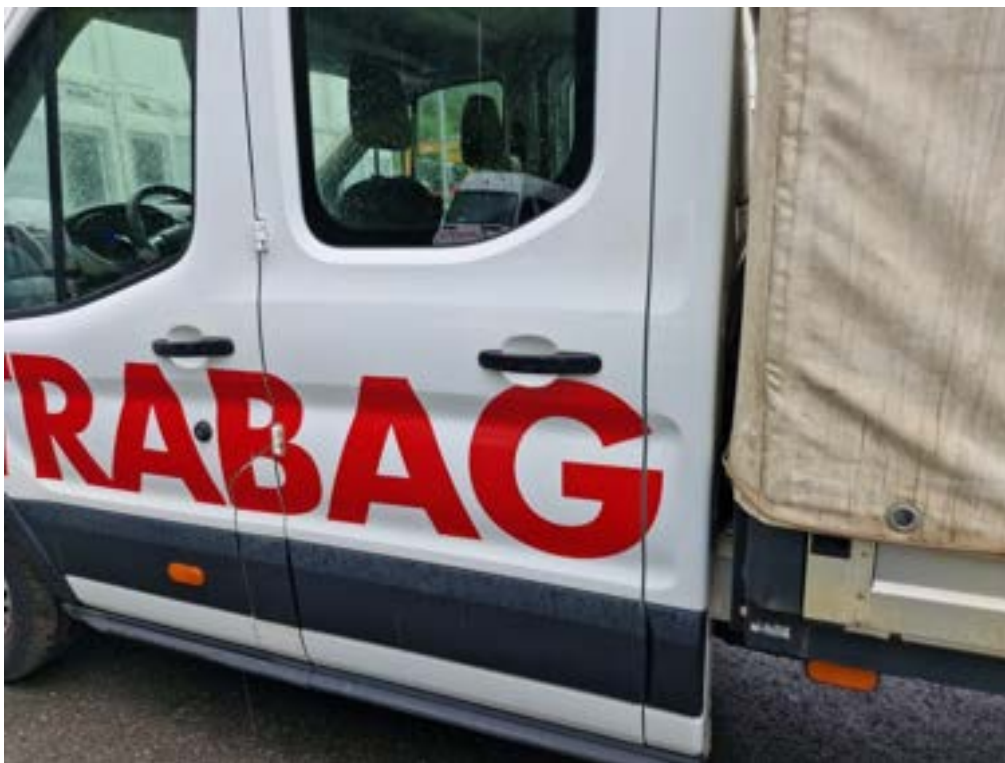
15 Dveře zadní levé - Jamka  
Umístění:  
Způsob opravy:

Exteriér (vnější prostor)  
Opravit

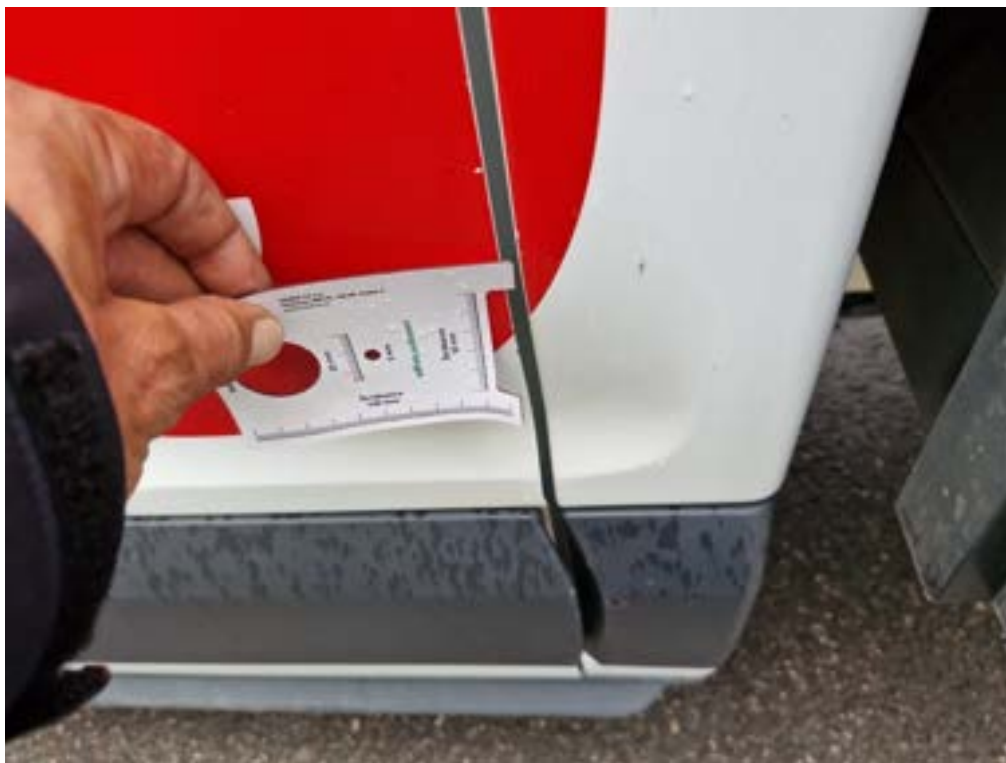
Viz popis k poškození č. 15

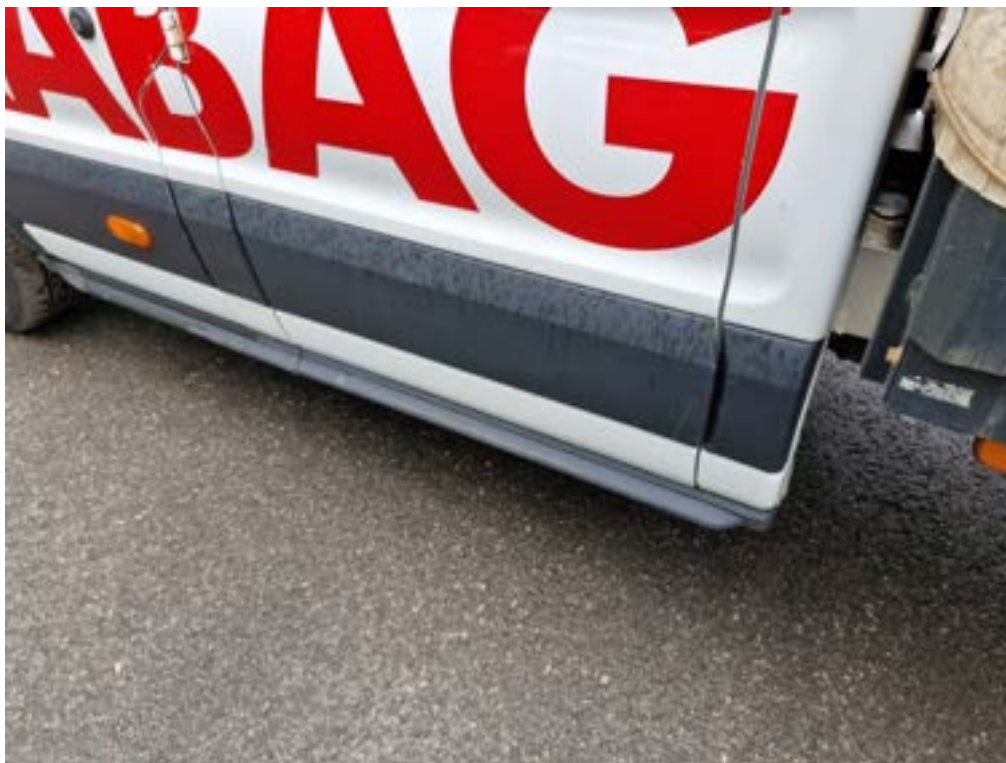
16 **Ozdobná lišta LZ dveří - Škrábance**  
Umístění: Exteriér (vnější prostor)  
Způsob opravy: Vyměnit

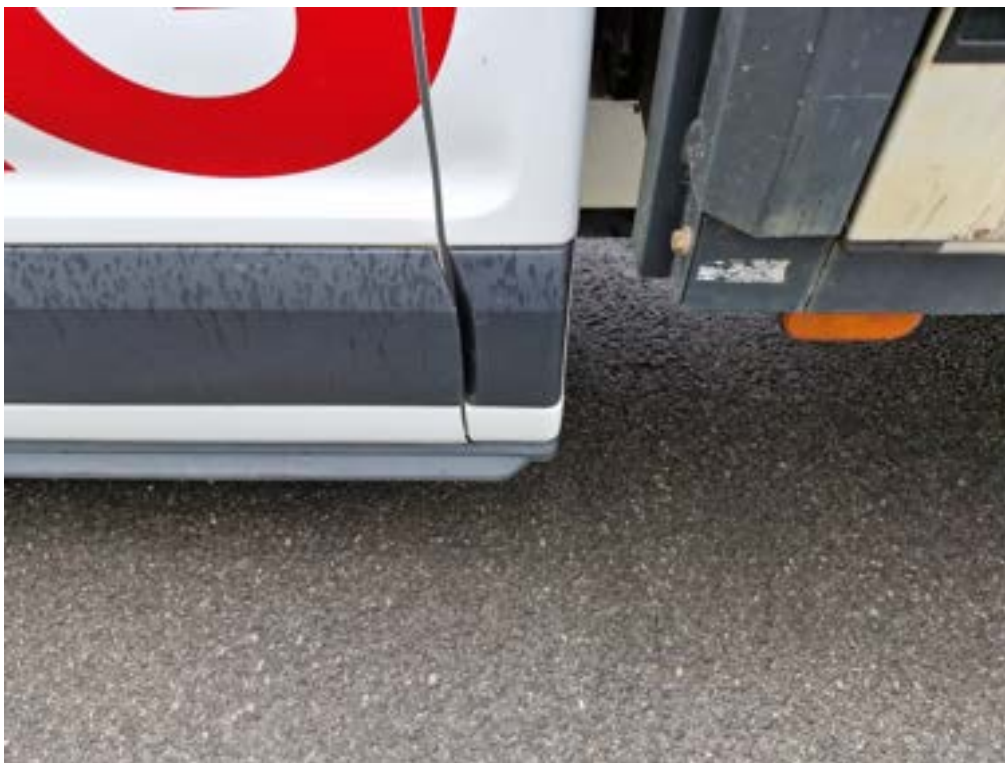
- 17 **Ozdobná lišta LZ bočnice - Škrábance**  
Umístění: Exteriér (vnější prostor)  
Způsob opravy: Vyměnit  
Poznámka:

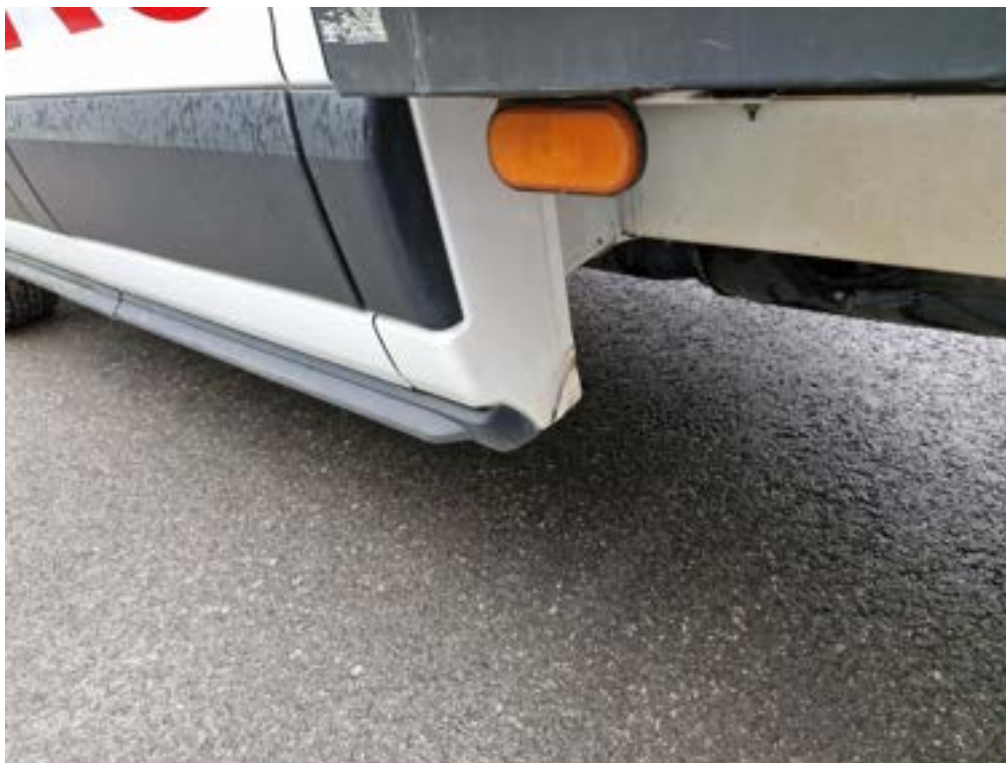
**18 Bočnice zadní levá - Deformace**

Exteriér (vnější prostor)  
Opravit

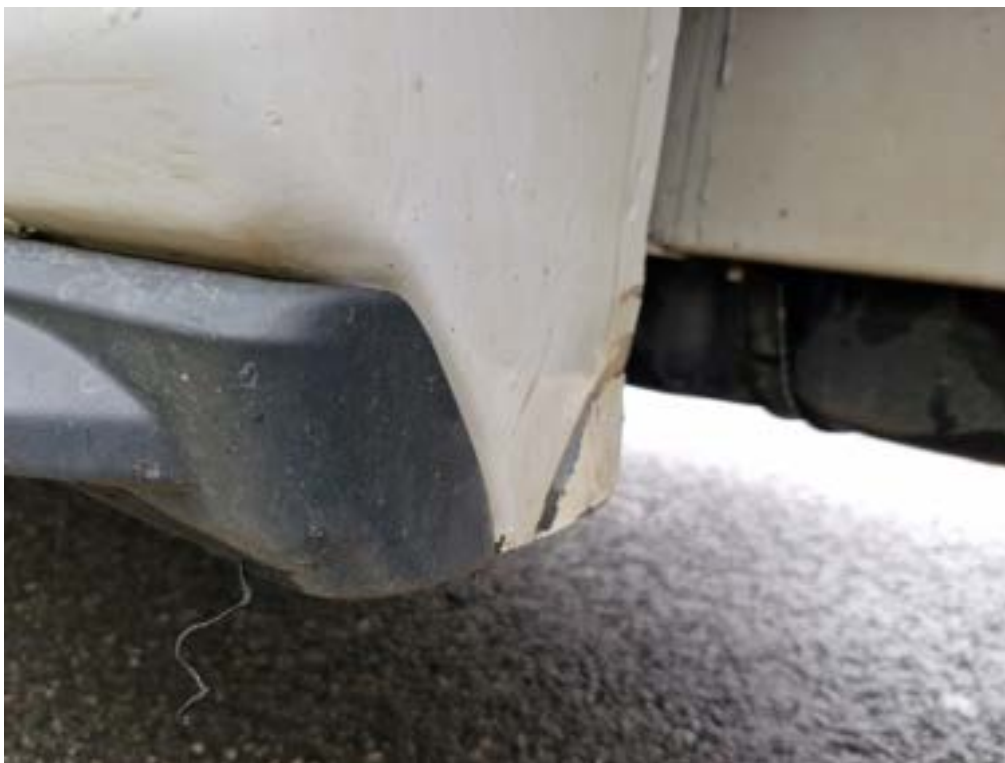
Viz popis k poškození č. 18
