# DEKRA CZ a.s.

# STRABAG BMTI s. r. o.

## ÚDAJE O VOZIDLE

## SEZNAM POŠKOZENÍ

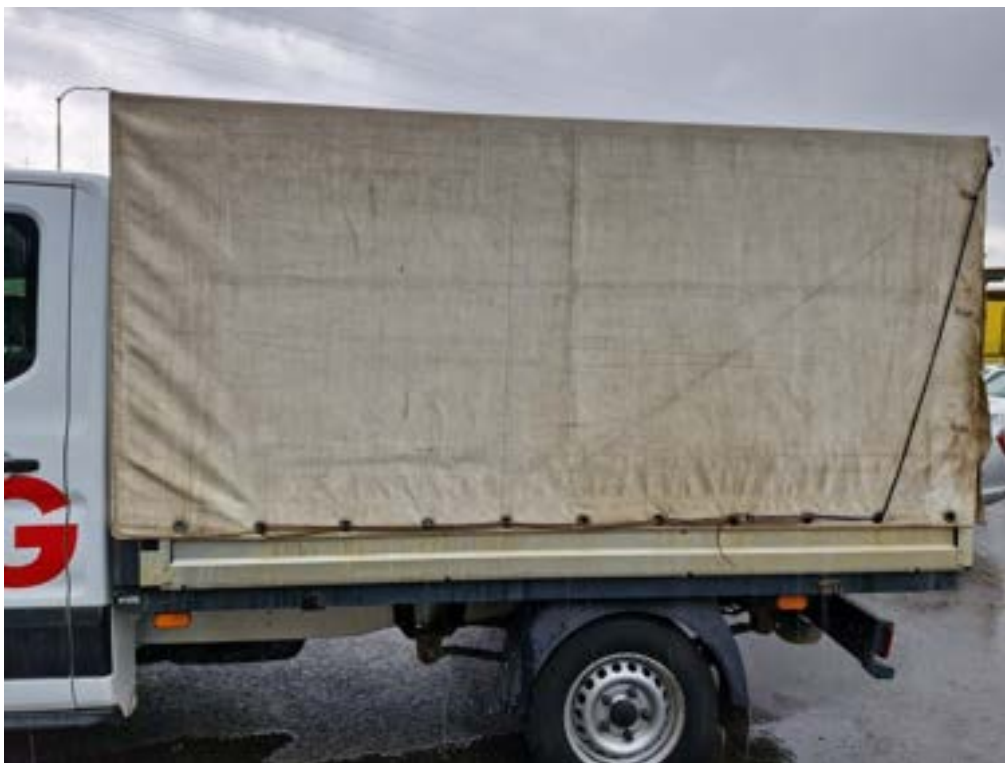
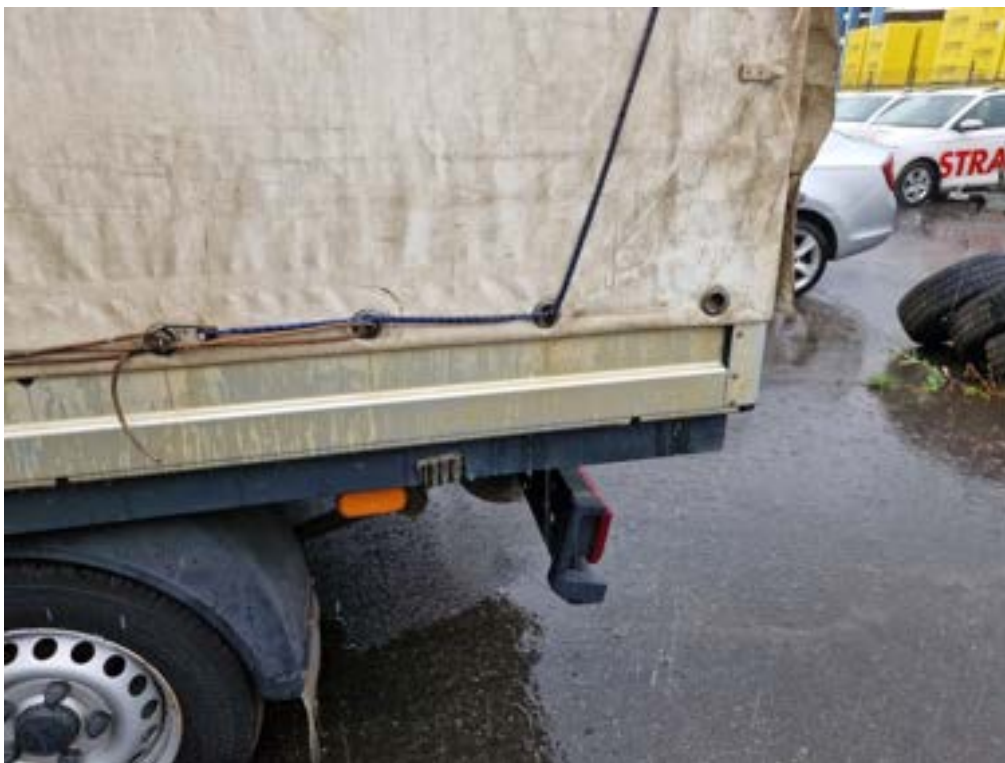
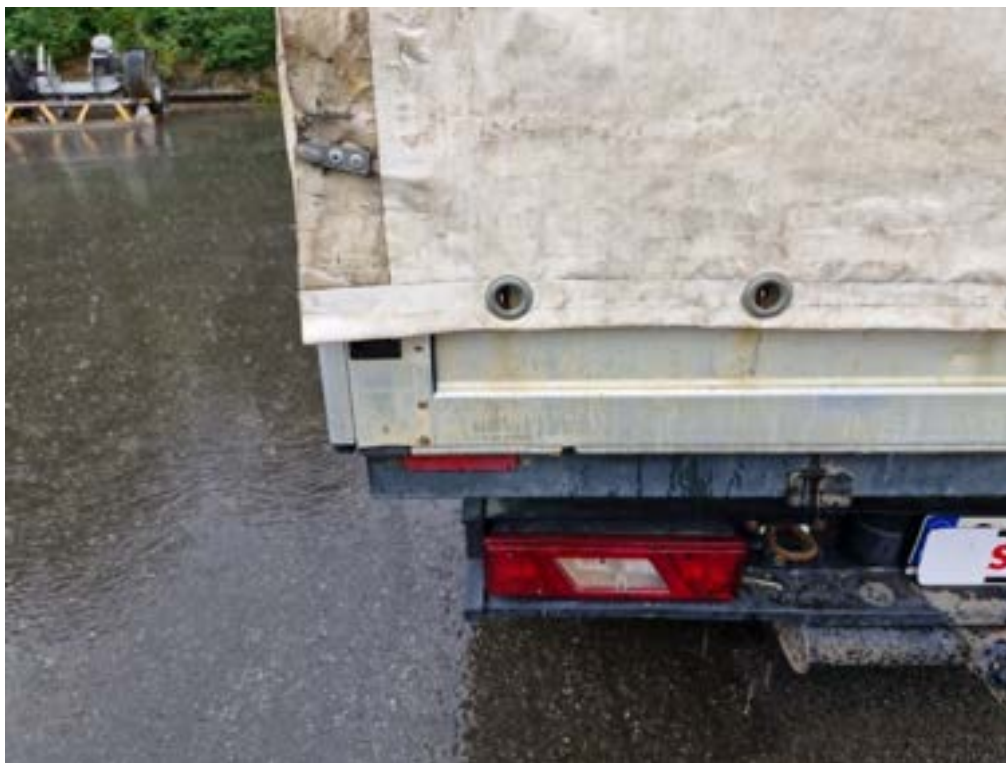
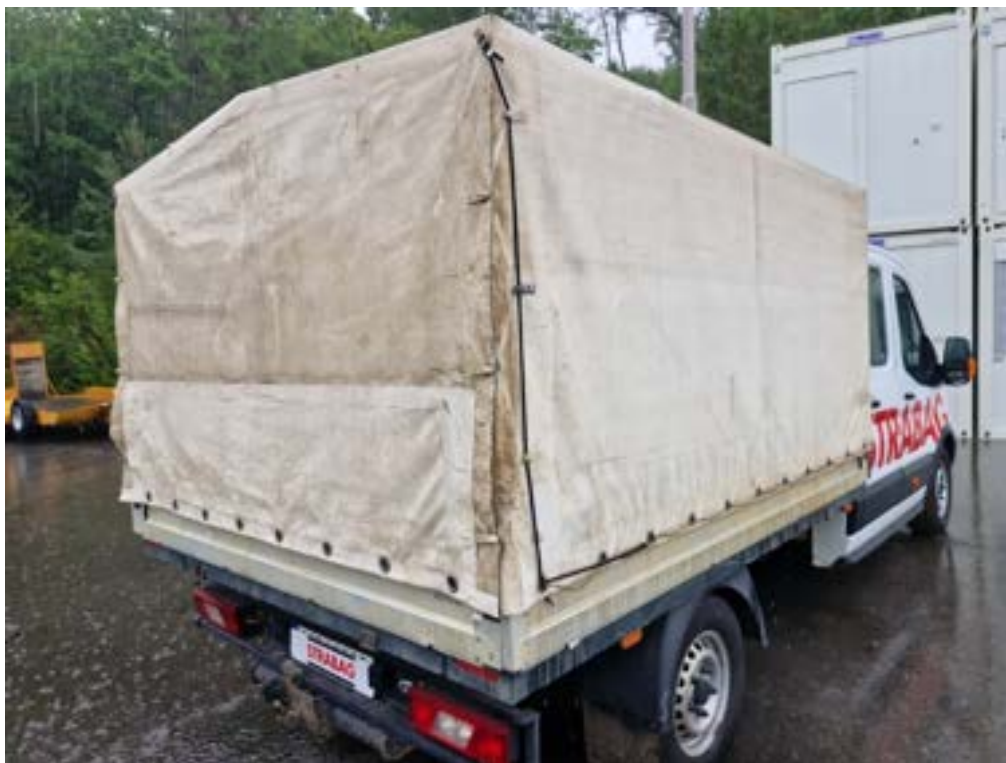
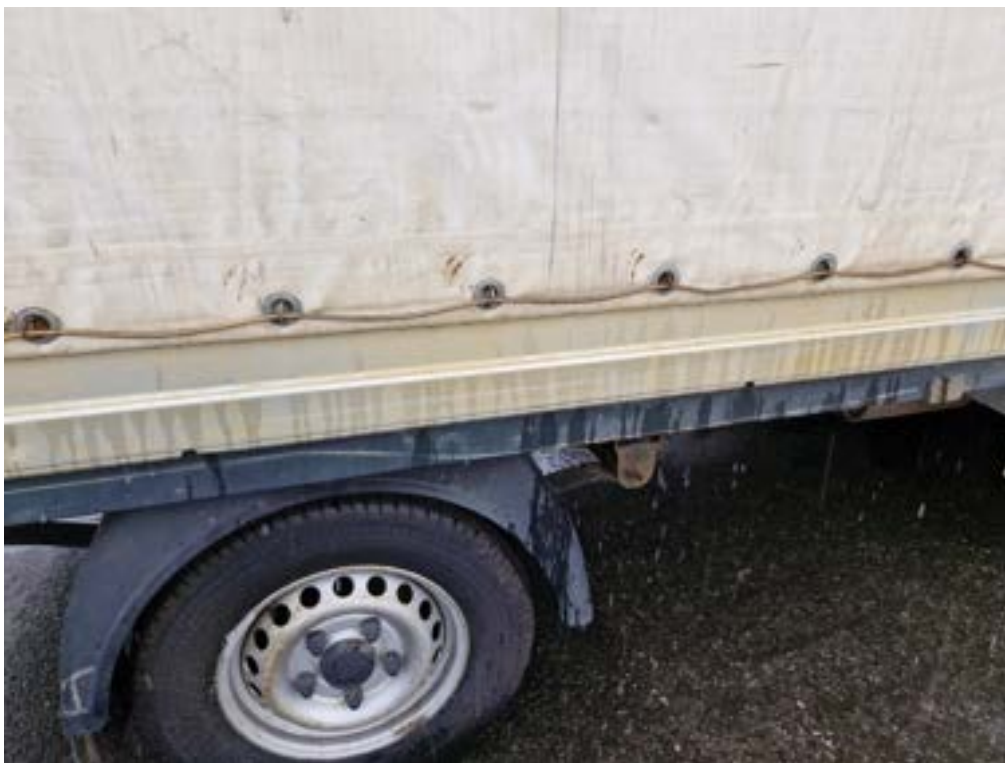
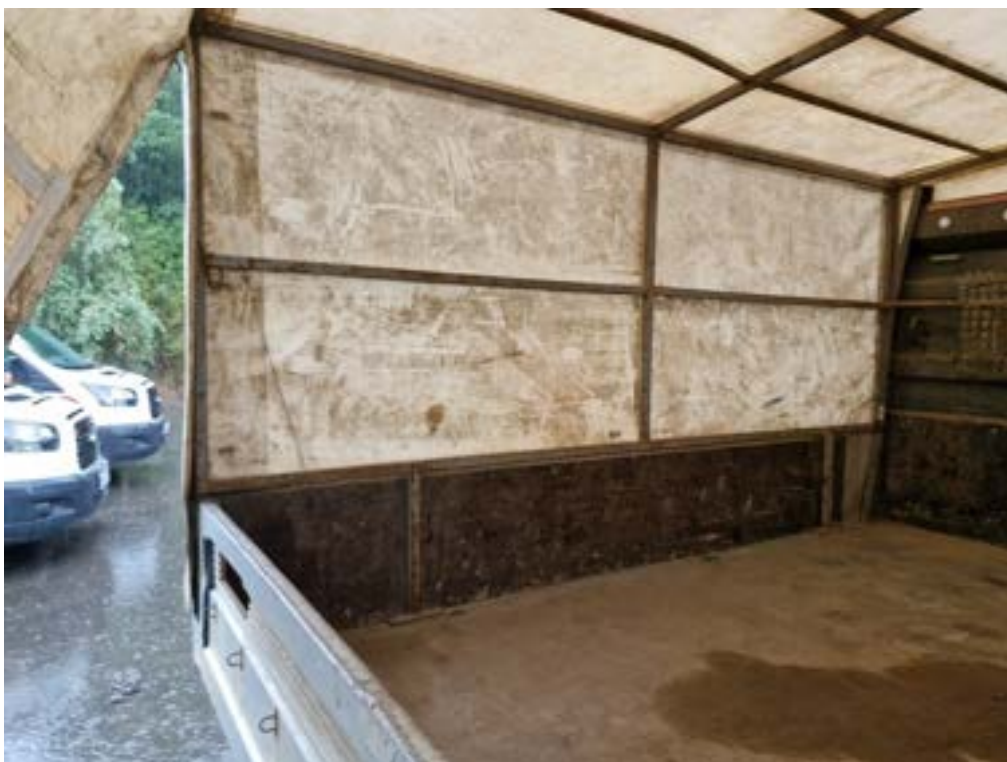
Viz popis k poškození č. 19

Exteriér (vnější prostor)  
Vyměnit

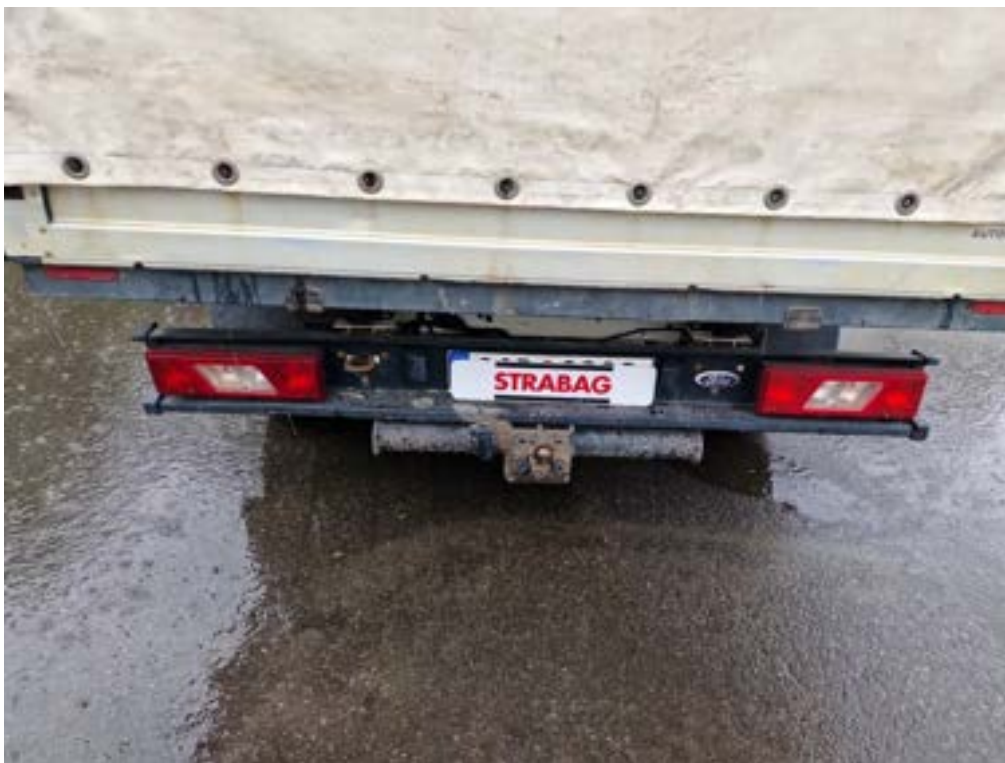
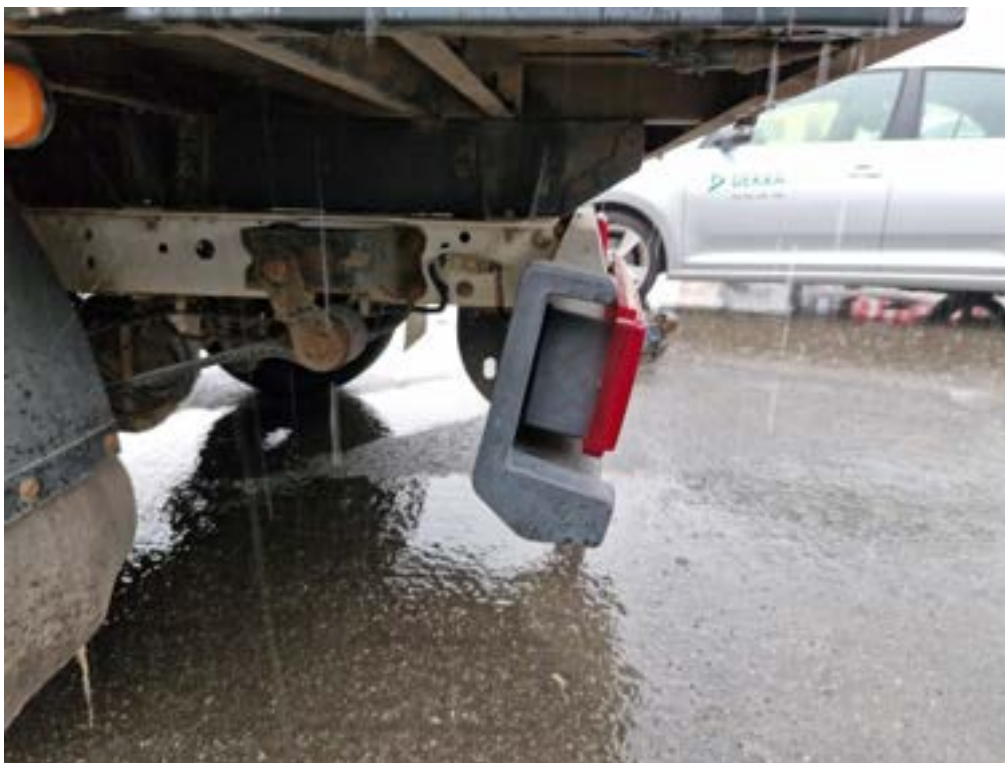
**20 Zadní nárazník - Deformace**  
Umístění:  
Způsob opravy:

Viz popis k poškození č. 20

Exteriér (vnější prostor)  
Vyměnit

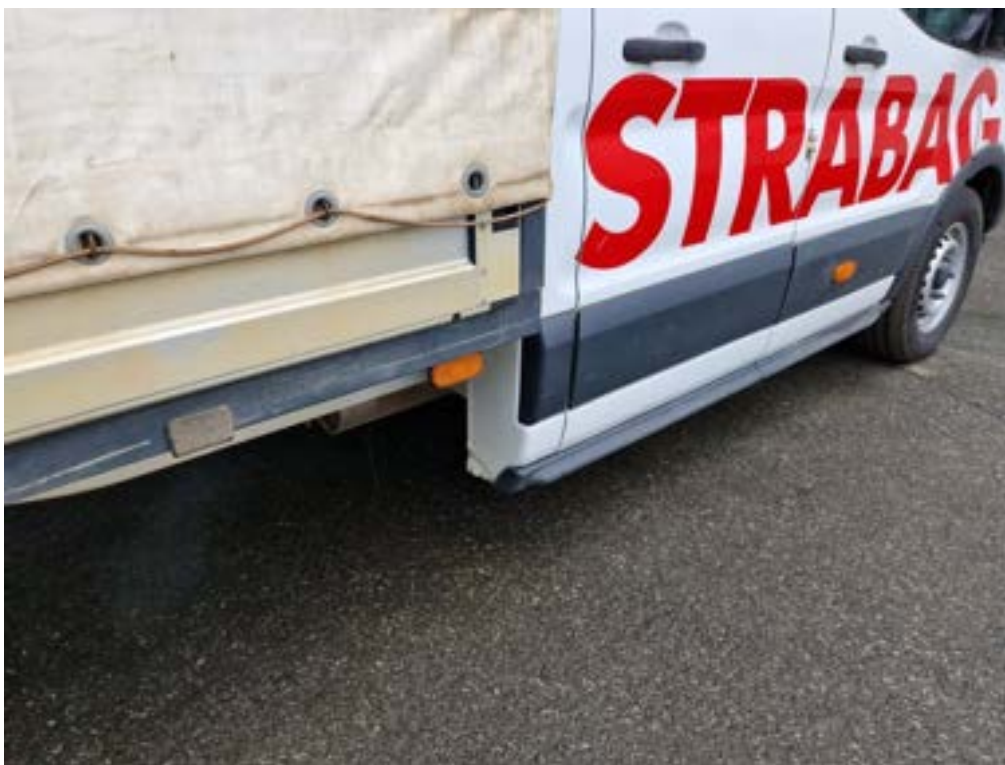
**22 Náhradní kolo - Chybí**  
Umístění:  
Způsob opravy:

Exteriér (vnější prostor)  
Doplnit/dodat

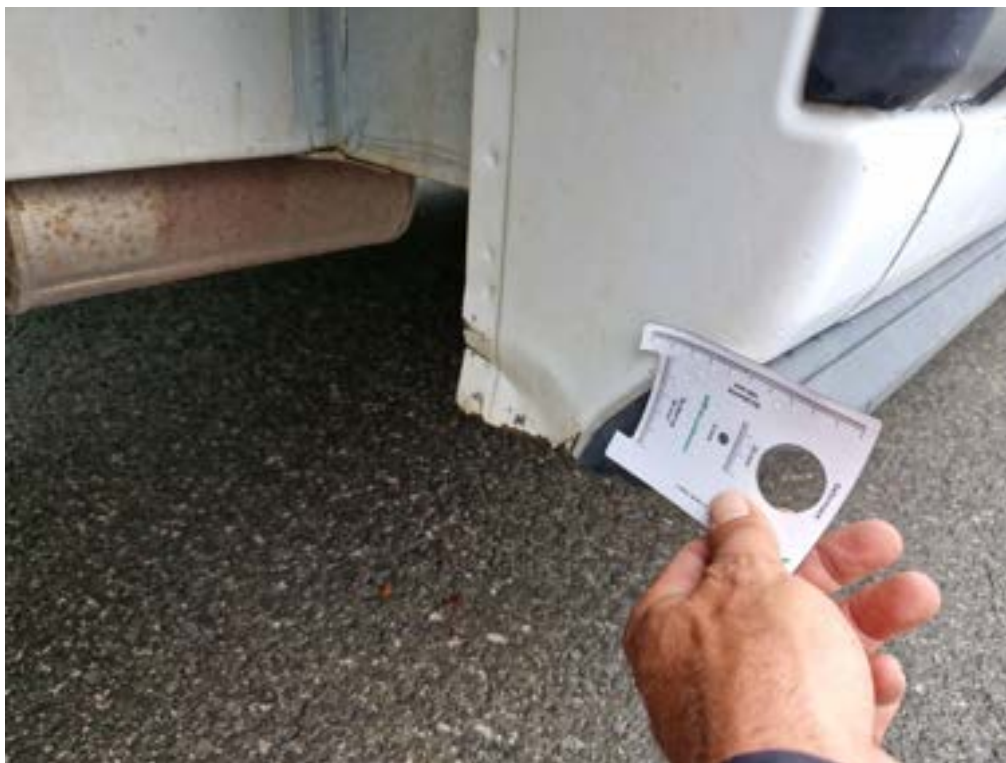
**23 Bočnice zadní pravá - Deformace**  
Umístění:  
Způsob opravy:

Viz popis k poškození č. 23

Exteriér (vnější prostor)  
Opravit

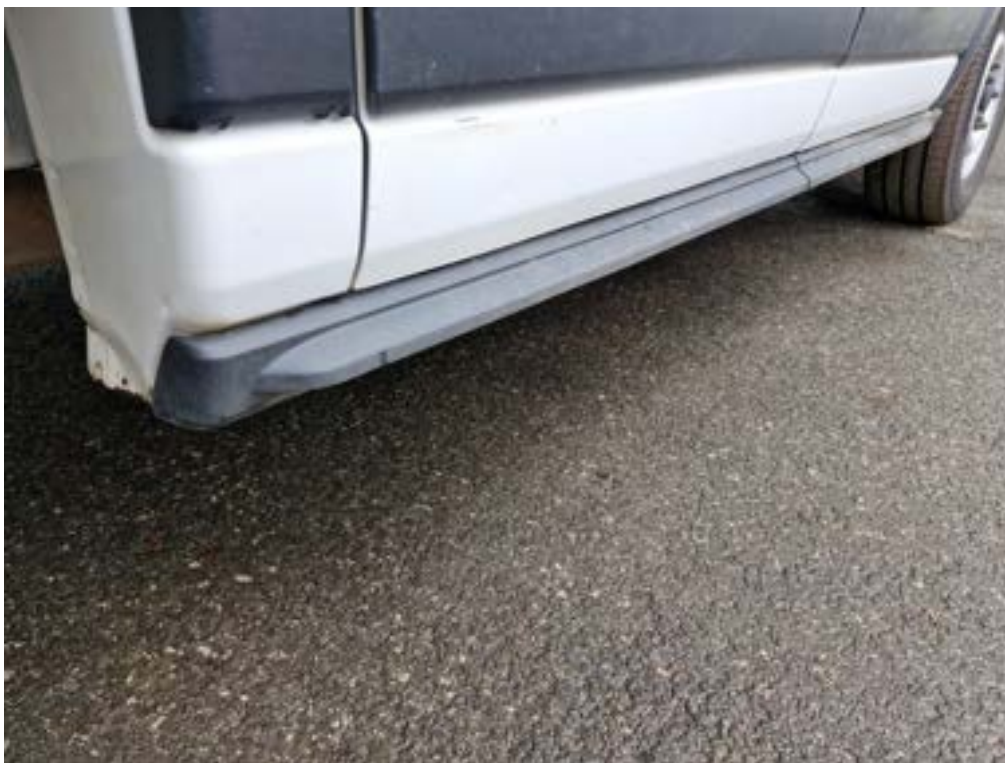
**25** Kryt P prahu zadní - Škrábance  
Umístění:  
Způsob opravy:

Viz popis k poškození č. 25

Exteriér (vnější prostor)  
Vyměnit

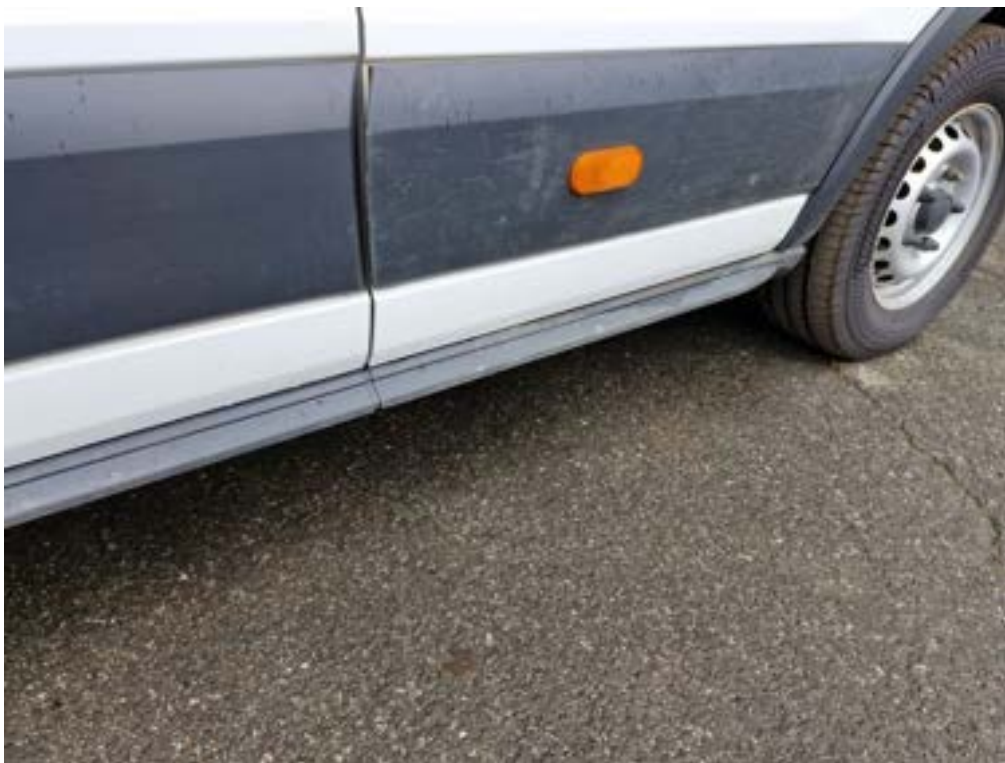
### 26 Kryt P prahu přední - Škrábance

Viz popis k poškození č. 26

Exteriér (vnější prostor)  
Vyměnit

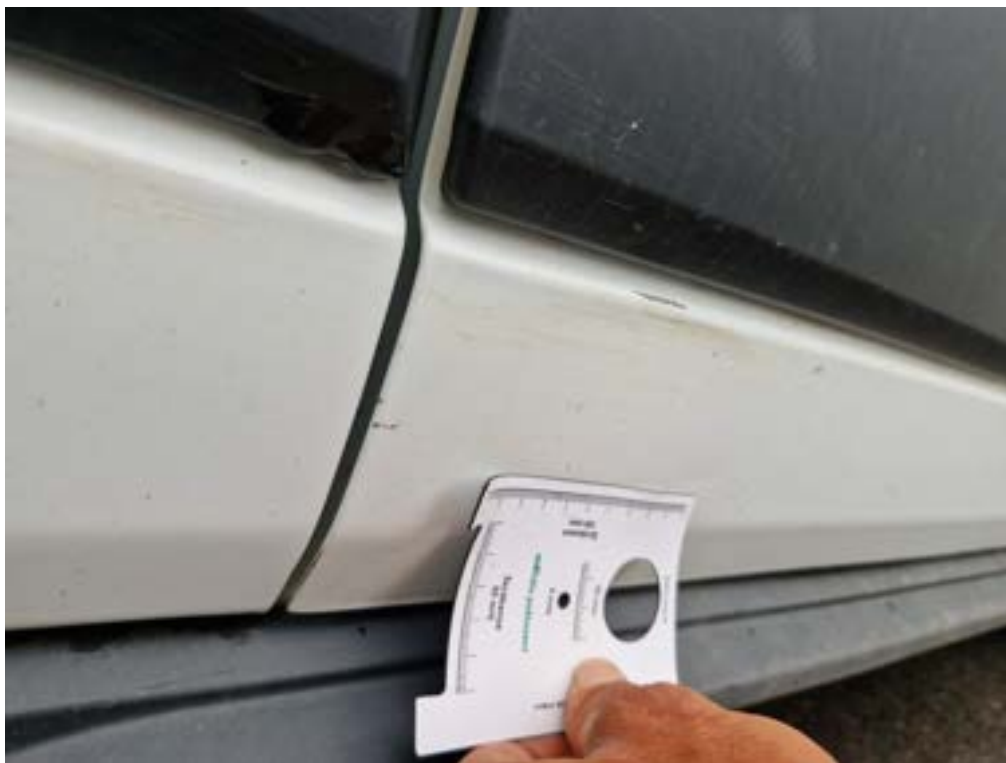
27 Dveře zadní pravé - Deformace

Viz popis k poškození č. 27

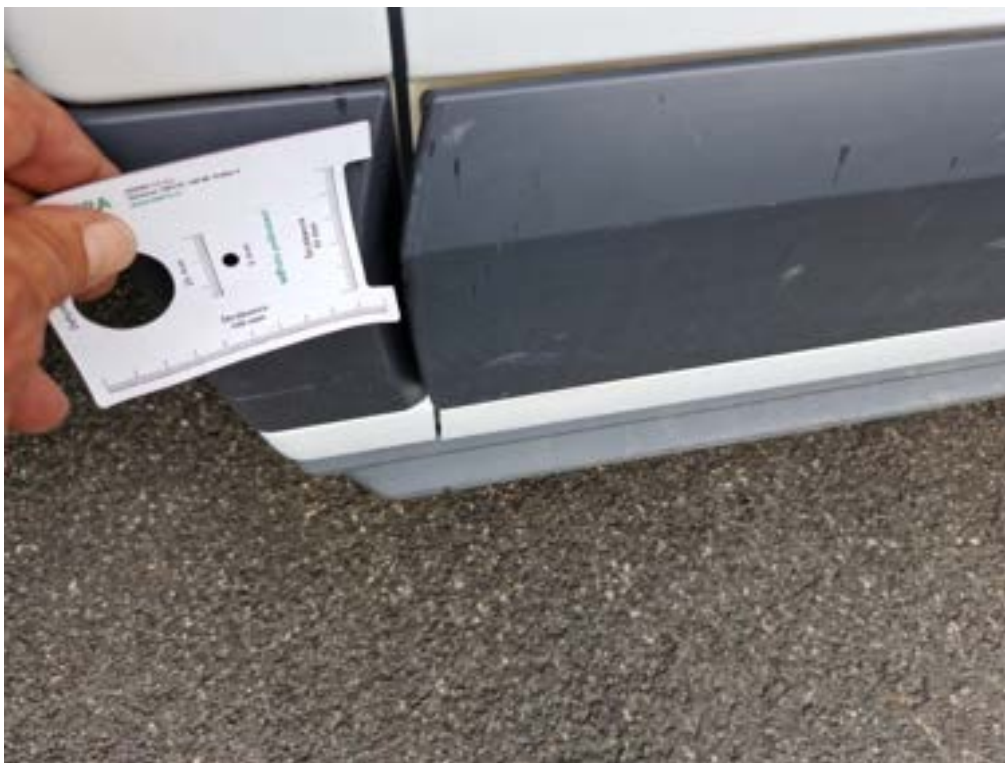
**28** **Ozdobná lišta PZ dveří - Škrábance**  
Umístění: Exteriér (vnější prostor)  
Způsob opravy: Vyměnit

Viz popis k poškození č. 28

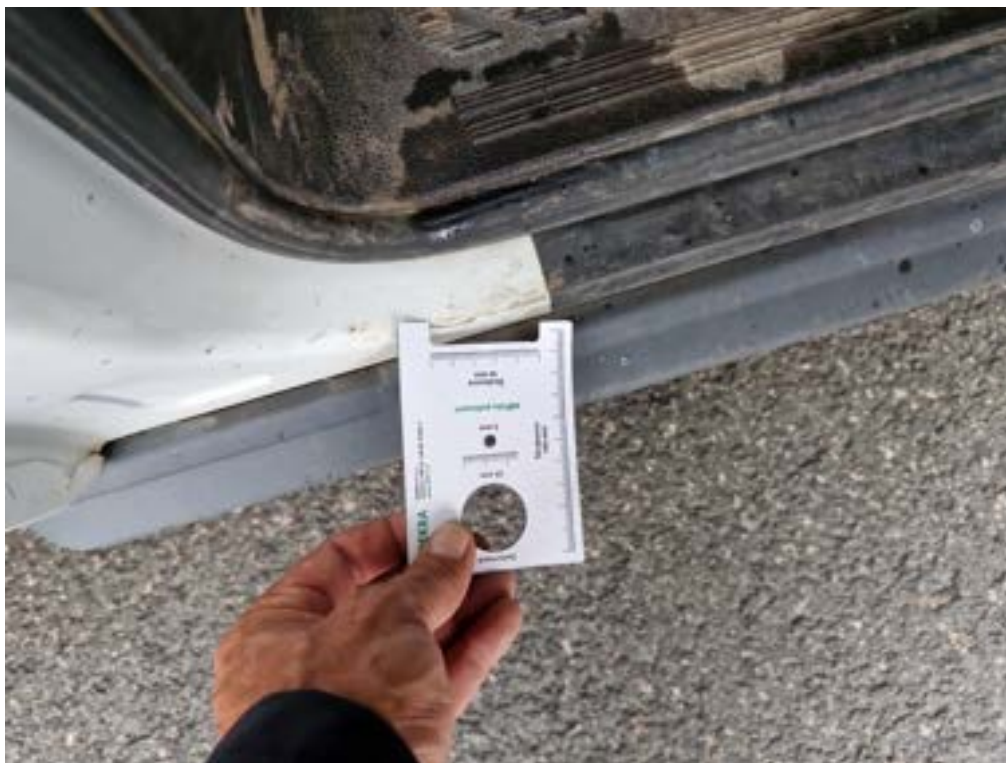
Viz popis k poškození č. 29

Exteriér (vnější prostor)  
Lakovat

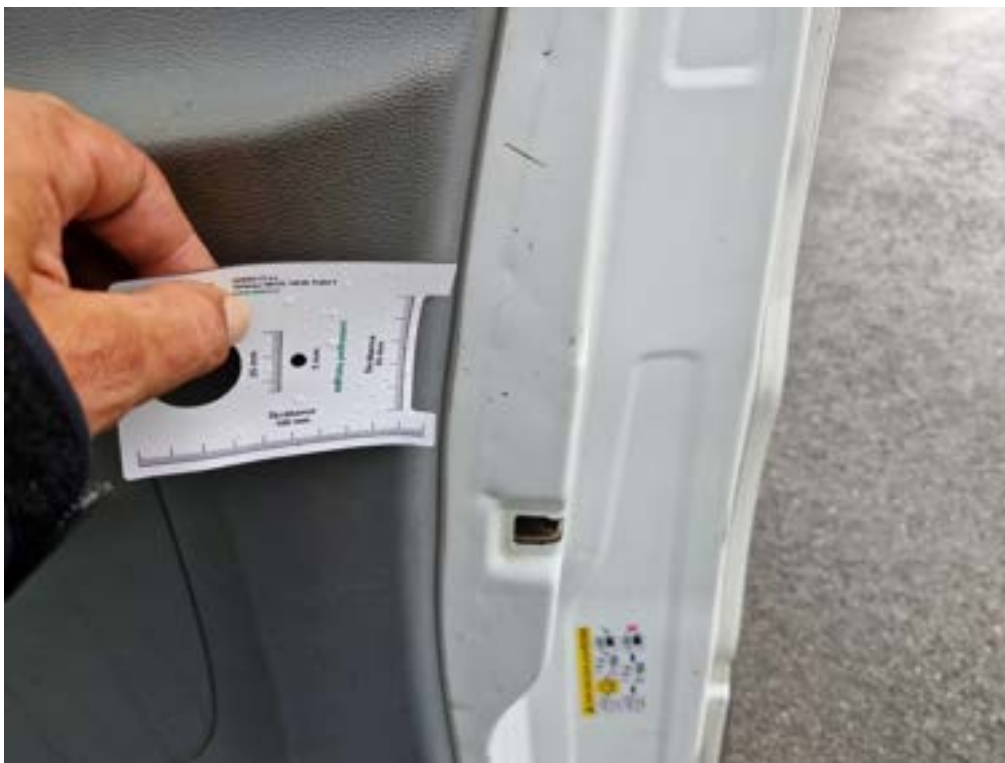
Viz popis k poškození č. 30

Exteriér (vnější prostor)  
Opravit

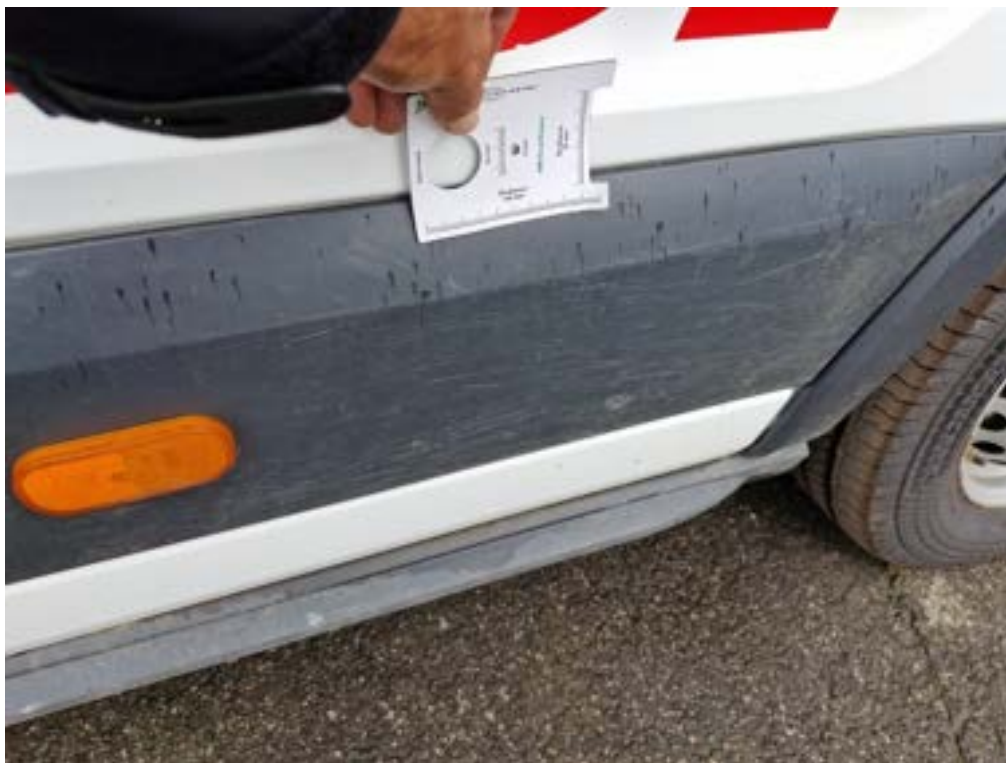
**31** Ozdobná lišta PP dveří spodní - Škrábance  
Umístění: Exteriér (vnější prostor)  
Způsob opravy: Vyměnit

Viz popis k poškození č. 31

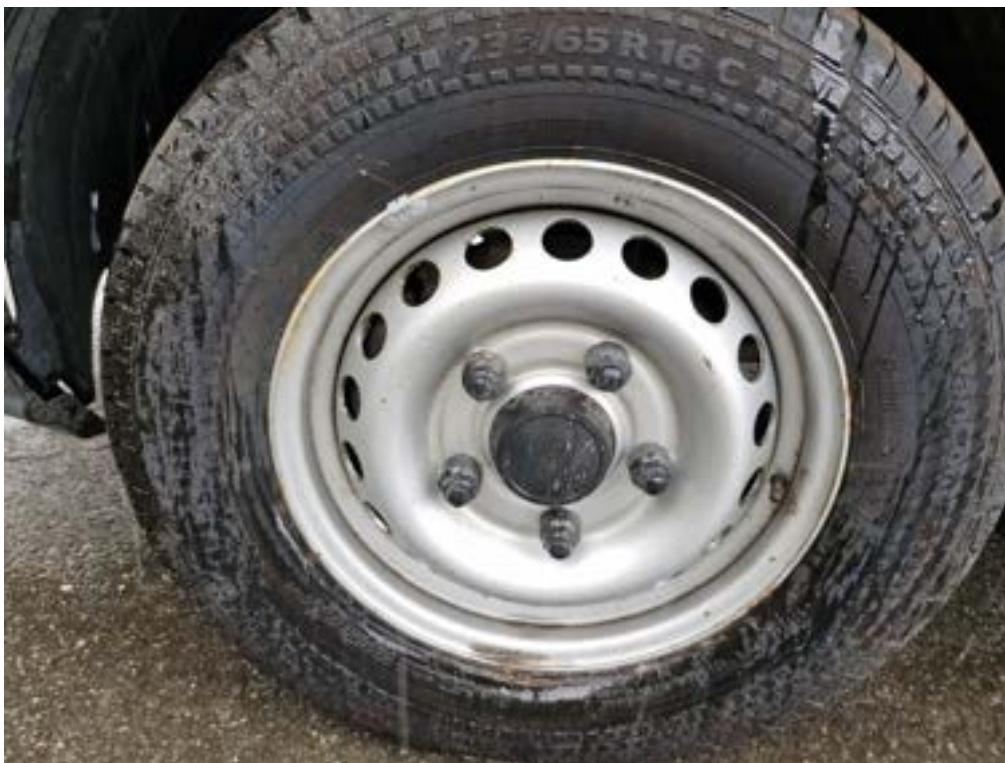
**32** Disk kola ocel 4ks - Koroze  
Umístění:  
Způsob opravy:

Viz popis k poškození č. 32

Exteriér (vnější prostor)  
Opravit

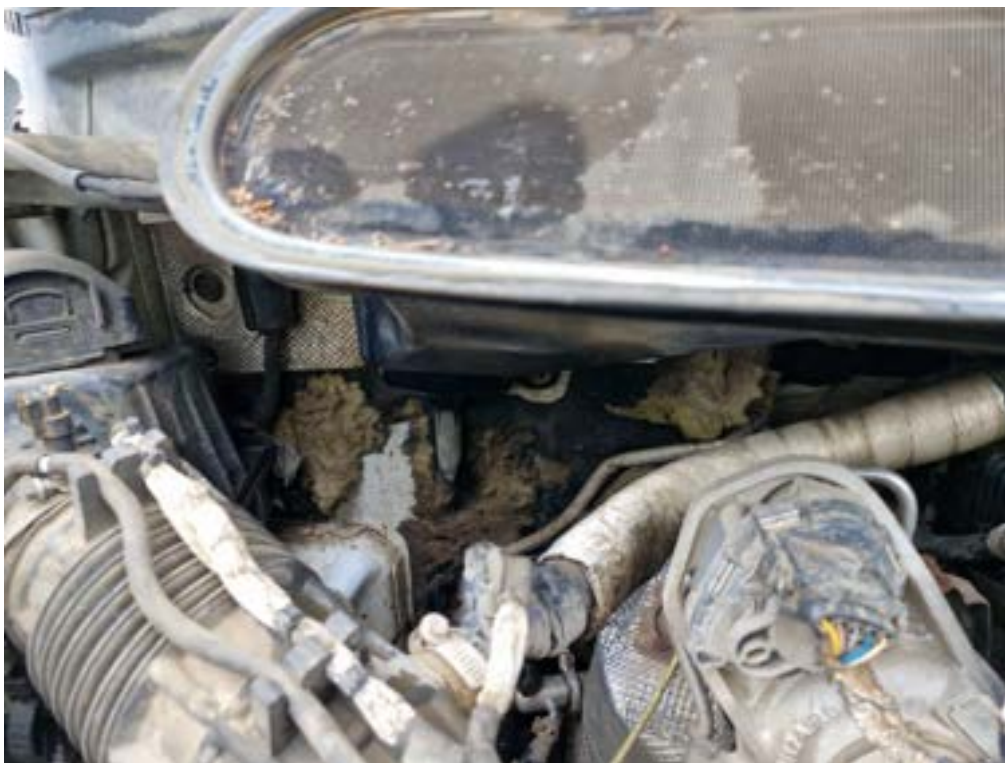
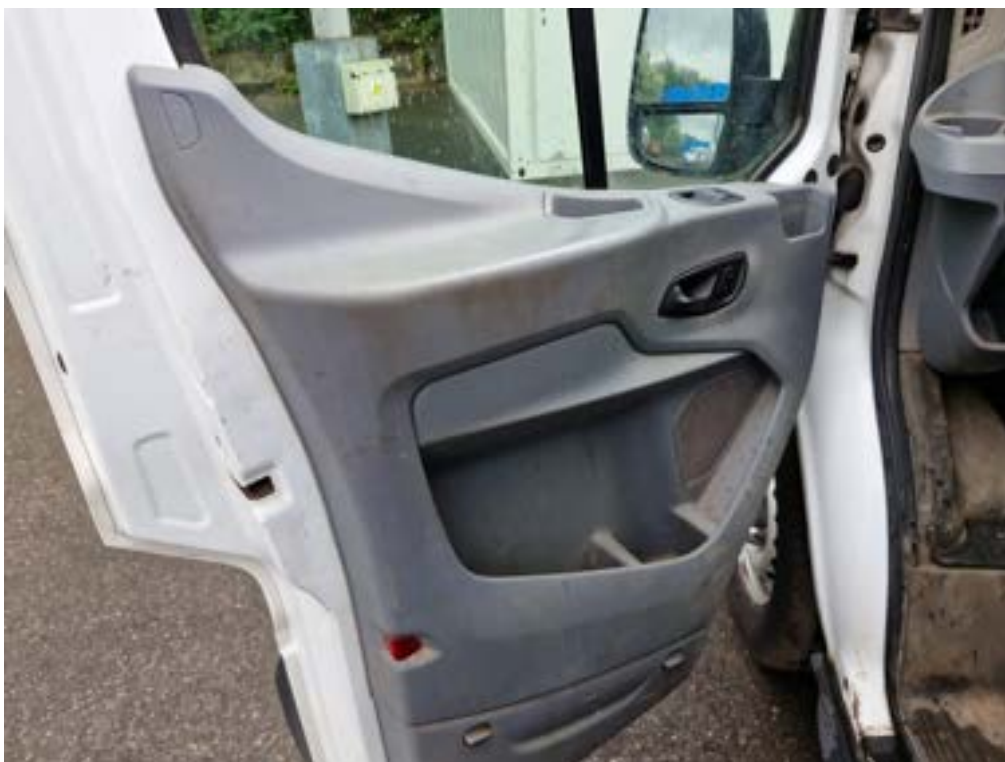
**33** **Hluková izolace stěny motorového prostoru - Prasklina**  
Umístění:  
Způsob opravy:

Viz popis k poškození č. 33

Interiér (vnitřní prostor)  
Vyměnit

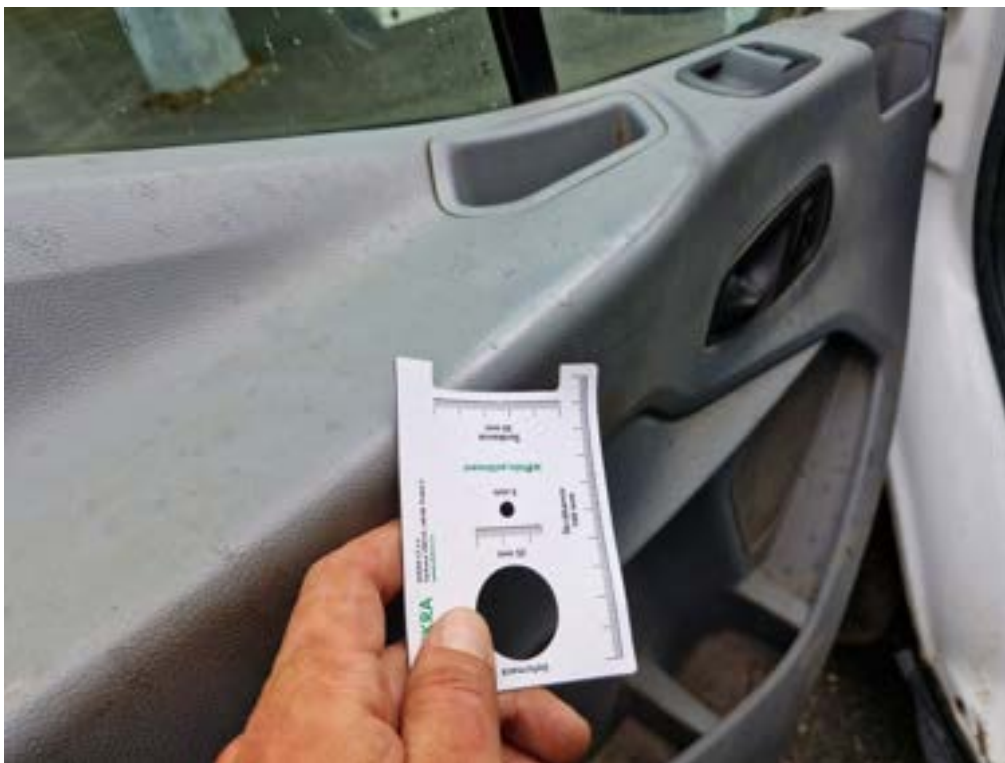
**34** Výplň LP dveří - Opatření  
Umístění:  
Způsob opravy:

Viz popis k poškození č. 34

Interiér (vnitřní prostor)  
Vyměnit

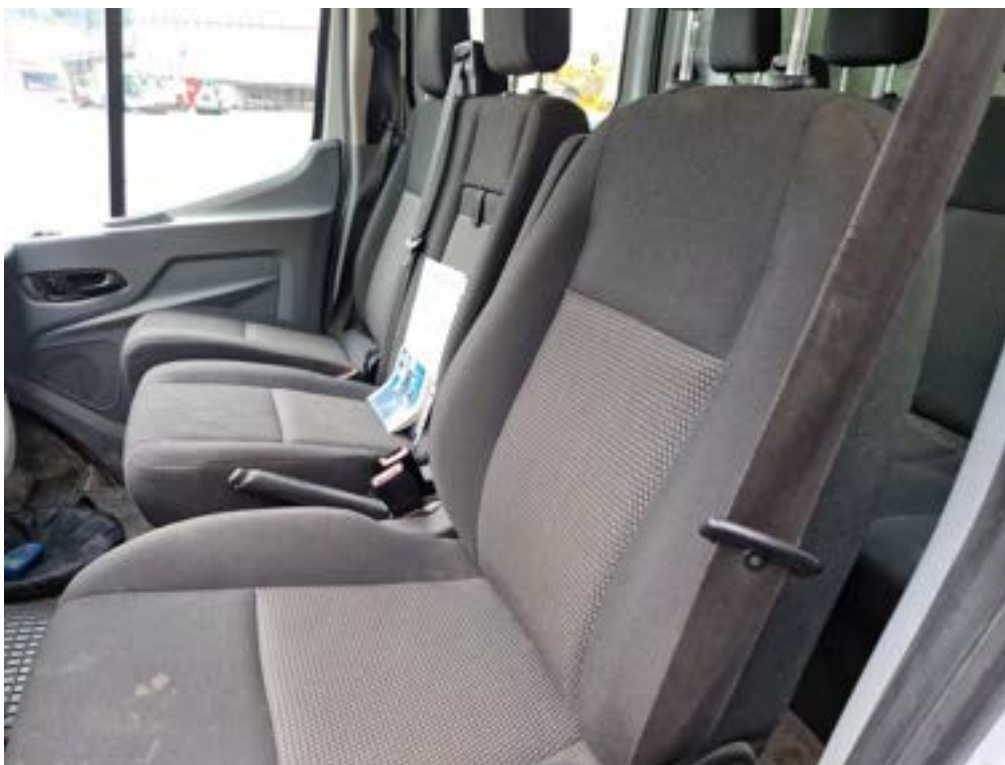
- 36 Potah sedáku sedadla řidiče - Opotřebení**  
Umístění: Interiér (vnitřní prostor)  
Způsob opravy: Vyměnit

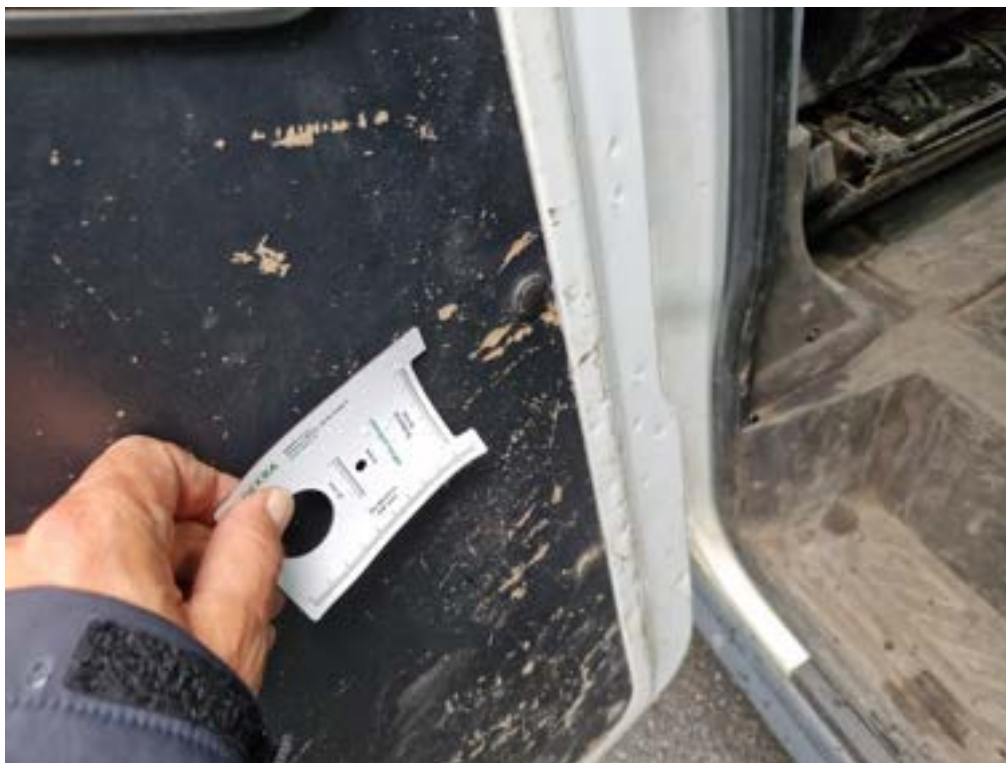
### 42 Výplň LZ dveří - Škrábance

Viz popis k poškození č. 42

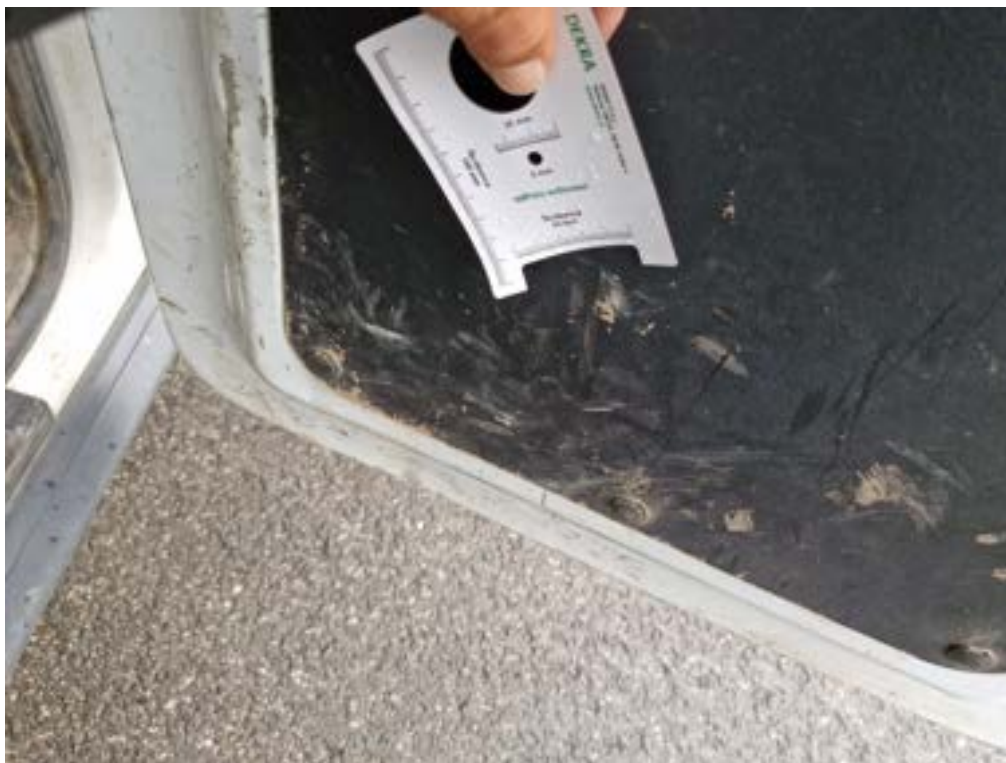
**44** Výplň PZ dveří - Škrábance  
Umístění:  
Způsob opravy:

Viz popis k poškození č. 44

Interiér (vnitřní prostor)  
Vyměnit

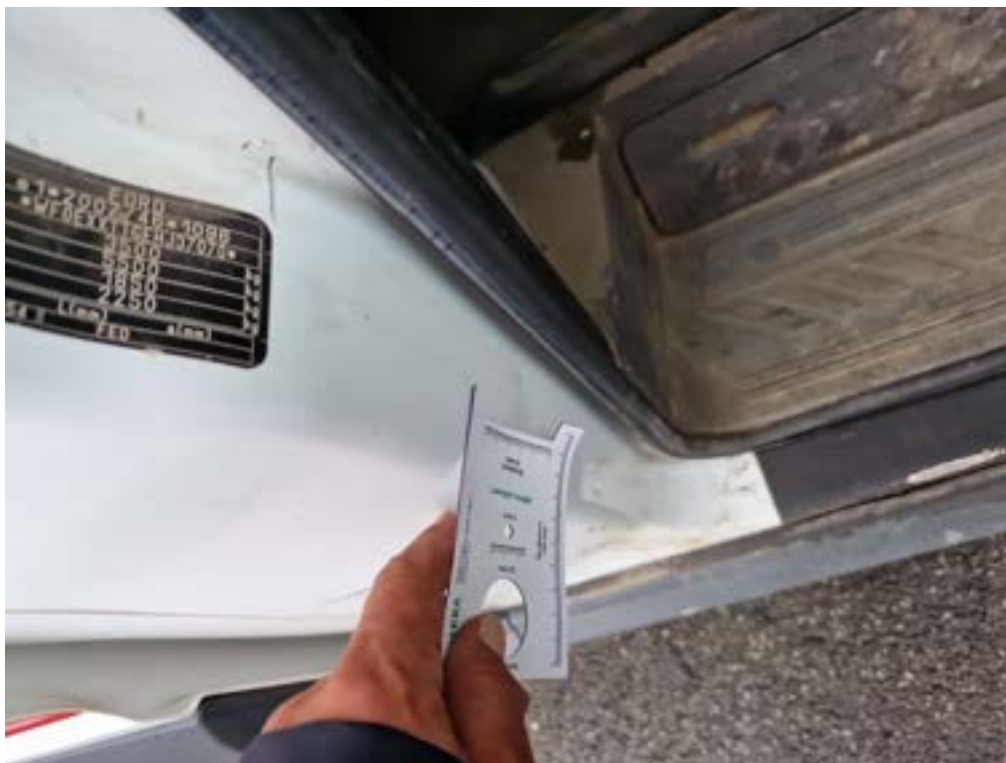
Viz popis k poškození č. 46

**46 B sloupek pravý - spodní část - Jamka**  
Umístění: Interiér (vnitřní prostor)  
Způsob opravy: Opravit

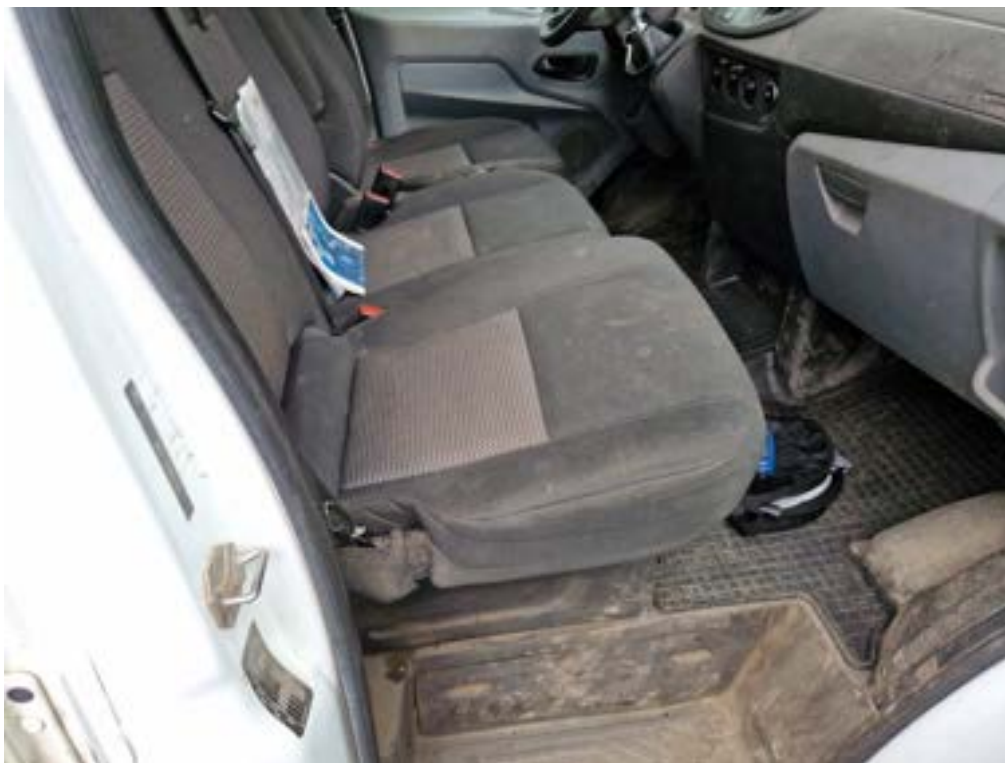
**47 Sedák sedadla spolujezdce - Prasklina**  
Umístění: Interiér (vnitřní prostor)  
Způsob opravy: Vyměnit

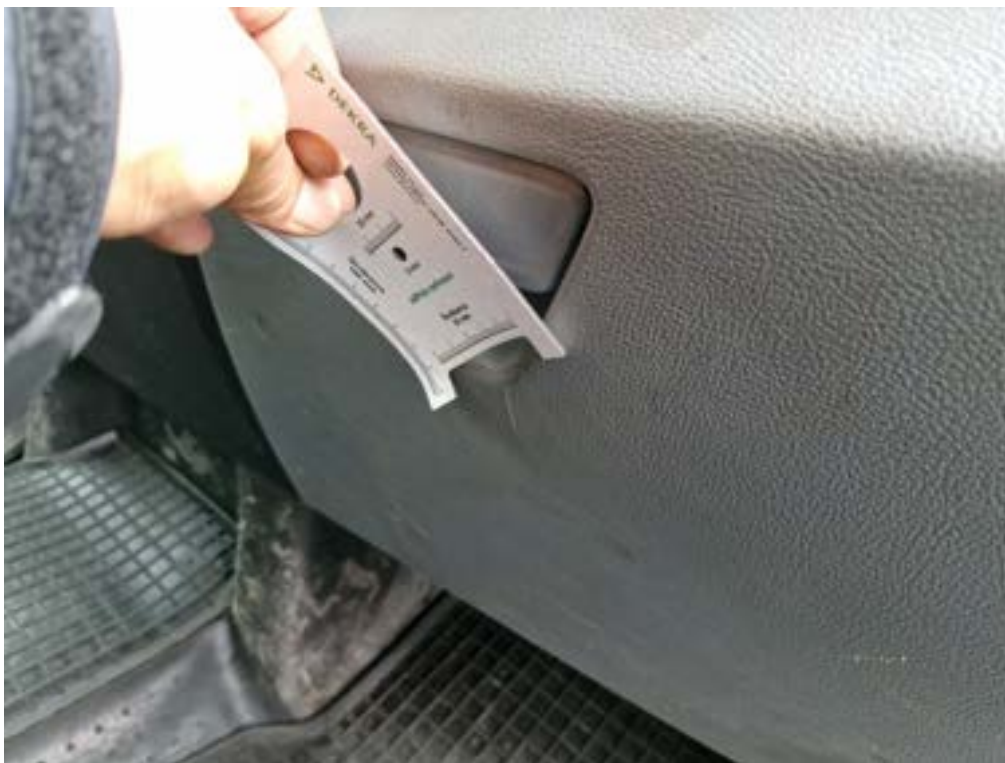
Viz popis k poškození č. 49

**49 Odkládací skříňka - víko - Škrábance**  
Umístění: Interiér (vnitřní prostor)  
Způsob opravy: Vyměnit

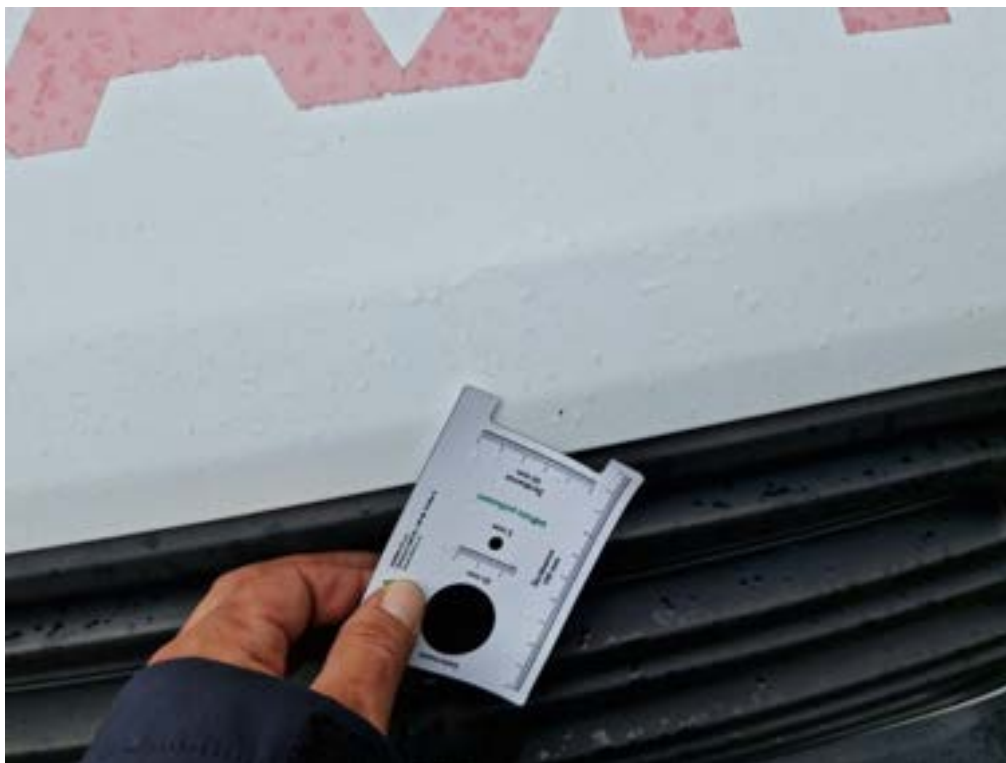
Viz popis k poškození č. 50

**50** **Přední část vozidla - Poškození od odletujícího kamení**  
Umístění:  
Způsob opravy:

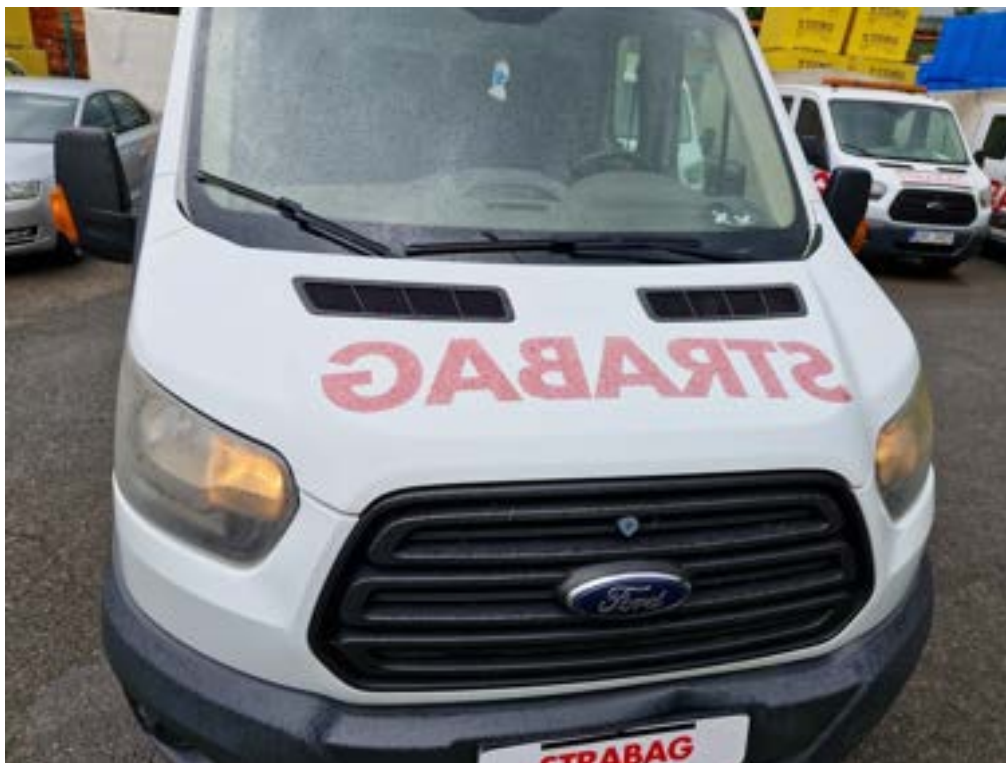
Viz popis k poškození č. 52

52 **Střední plocha karoserie - Polepy**  
Umístění:  
Způsob opravy:

Ostatní  
Odstranit
