# DEKRA CZ a.s.

# STRABAG BMTI s. r. o.

## ÚDAJE O VOZIDLE

## SEZNAM POŠKOZENÍ

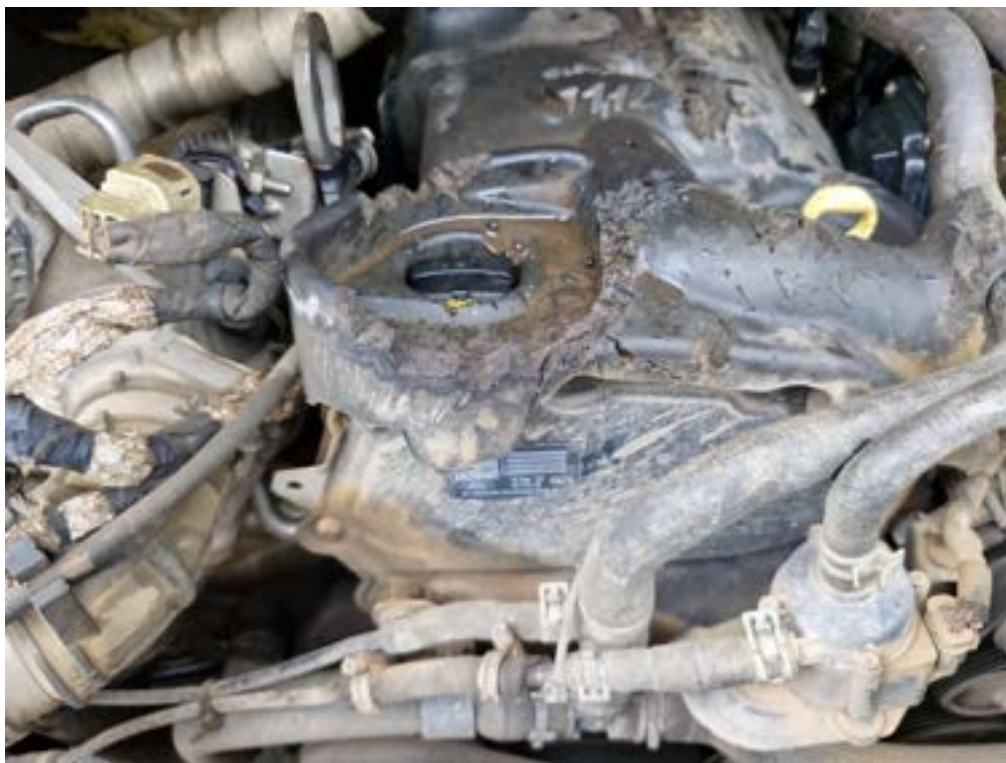
Viz popis k poškození č. 54

**54** Horní kryt motoru - Prasklina  
Umístění:  
Způsob opravy:

Ostatní  
Vyměnit
