**DEKRA CZ a.s.**

**ÚDAJE O VOZIDLE**

| RZ: | <b>6AV7152</b> | VIN: | WF0EXXTTGEJY09627 |
| Model vozidla: | Ford Transit Valník | Provedení: | FT 350 2.0 TDCi DPF EU6, 350 L3 RWD |

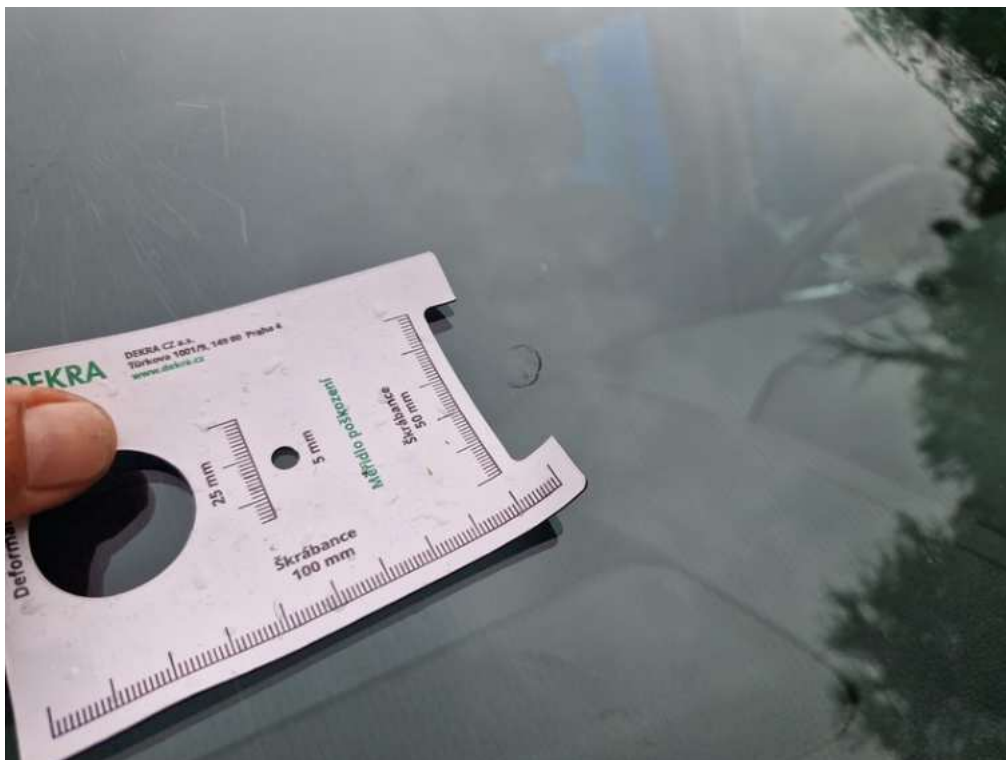
Viz popis k poškození č. 1

**1** Čelní sklo - Štěp  
Umístění:  
Způsob opravy:

Exteriér (vnější prostor)  
Vyměnit

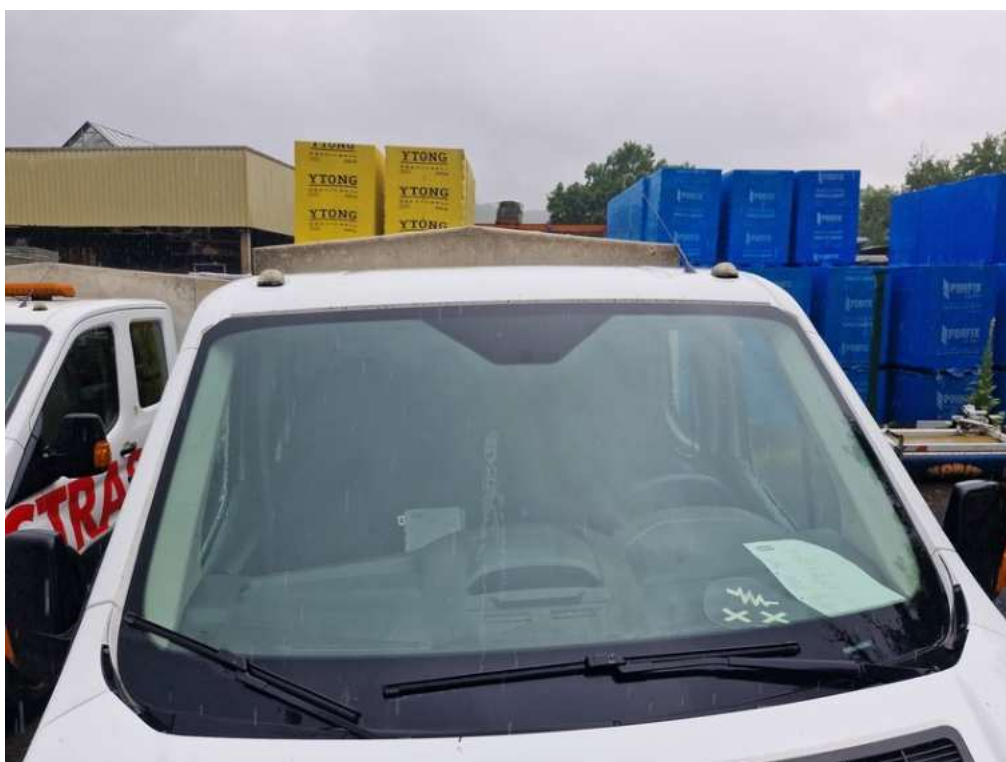
**2** Střecha - Koroze  
Umístění:  
Způsob opravy:

Exteriér (vnější prostor)  
Lakovat

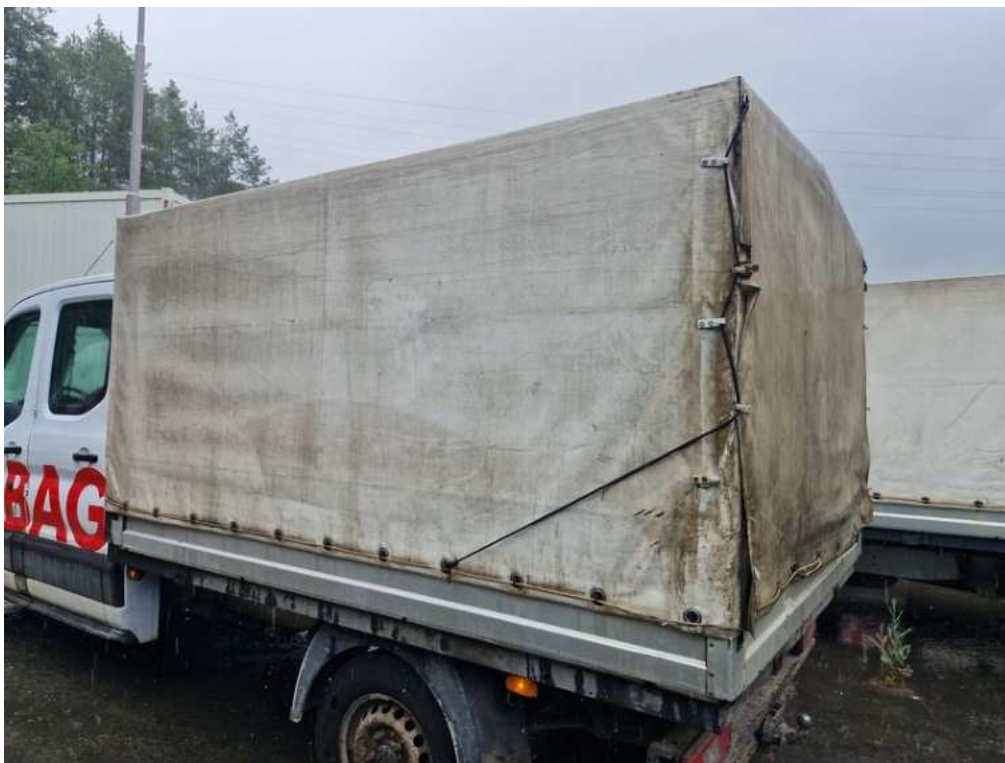
**11 Krycí plachta - Prasklina**  
Umístění:  
Způsob opravy:

Exteriér (vnější prostor)  
Vyměnit

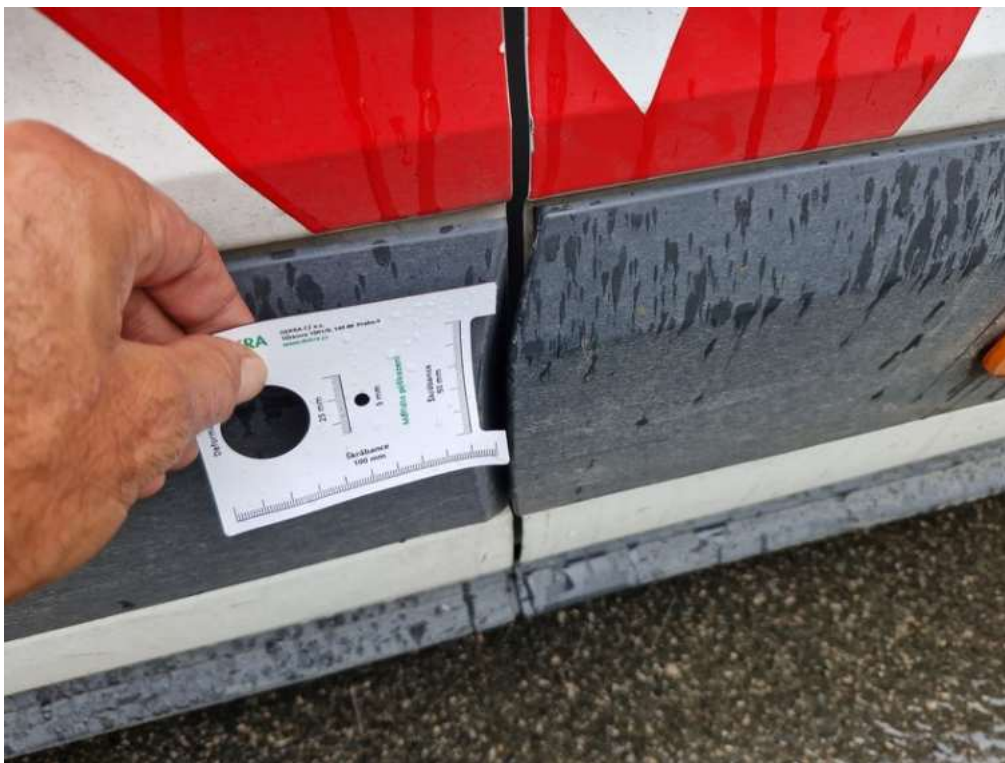
Viz popis k poškození č. 14

**14** Ozdobná lišta PP dveří - Škrábance  
Umístění: Exteriér (vnější prostor)  
Způsob opravy: Vyměnit

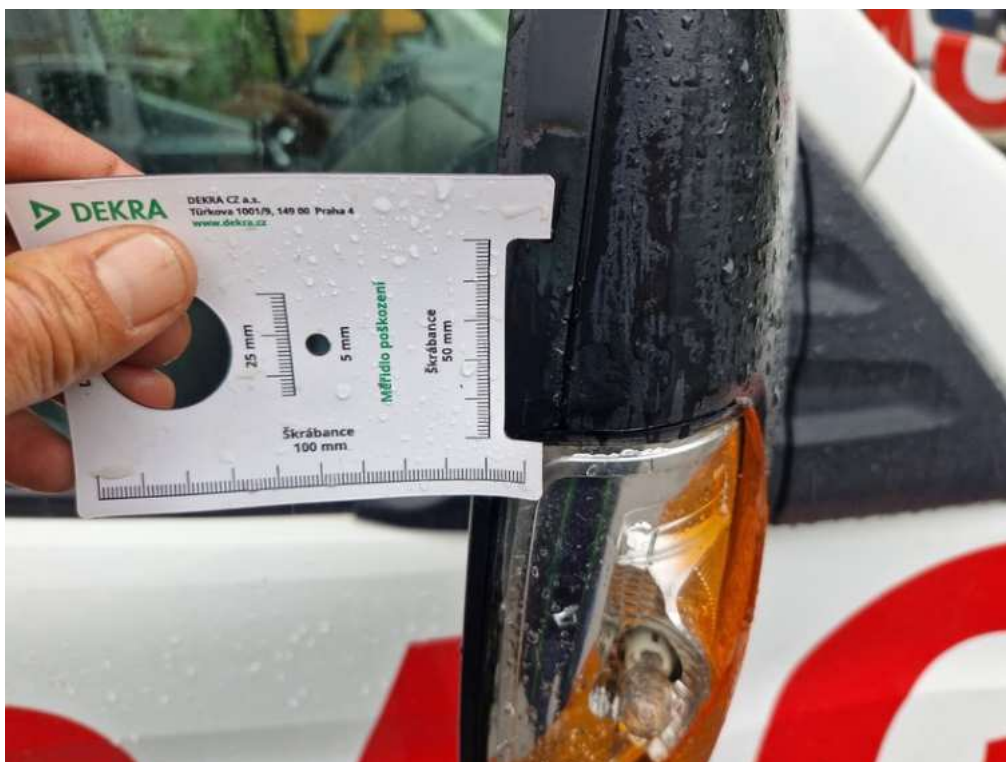
Viz popis k poškození č. 16

**16 Zpětné zrcátko pravé - Škrábance**  
Umístění: Exteriér (vnější prostor)  
Způsob opravy: Vyměnit

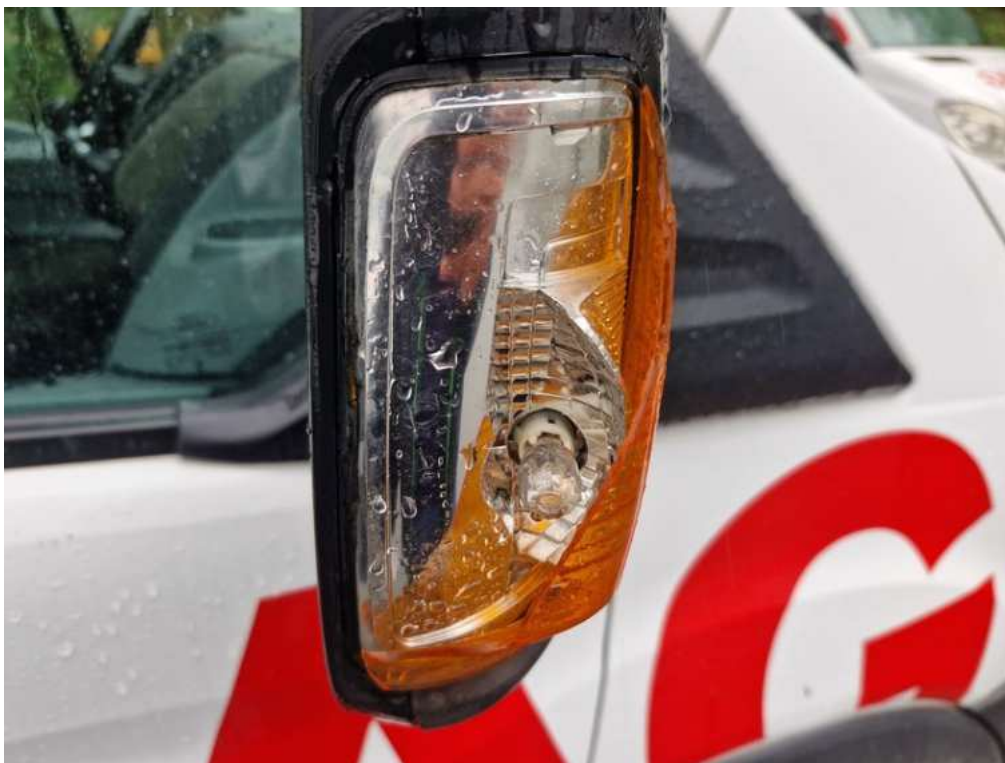
Viz popis k poškození č. 17

**17 Blikač boční P zpětného zrcátka - Prasklina**  
Umístění: Exteriér (vnější prostor)  
Způsob opravy: Vyměnit

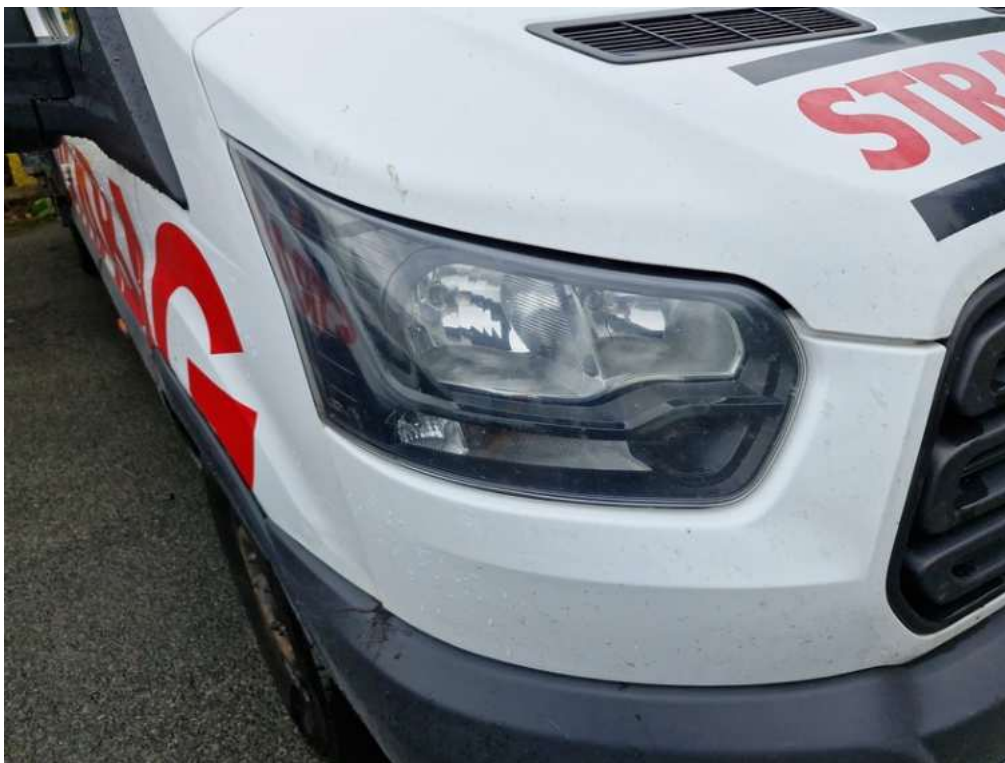
**20 Světlo met pravý - Opatření**  
Umístění:  
Způsob opravy:

Exteriér (vnější prostor)  
Vyměnit

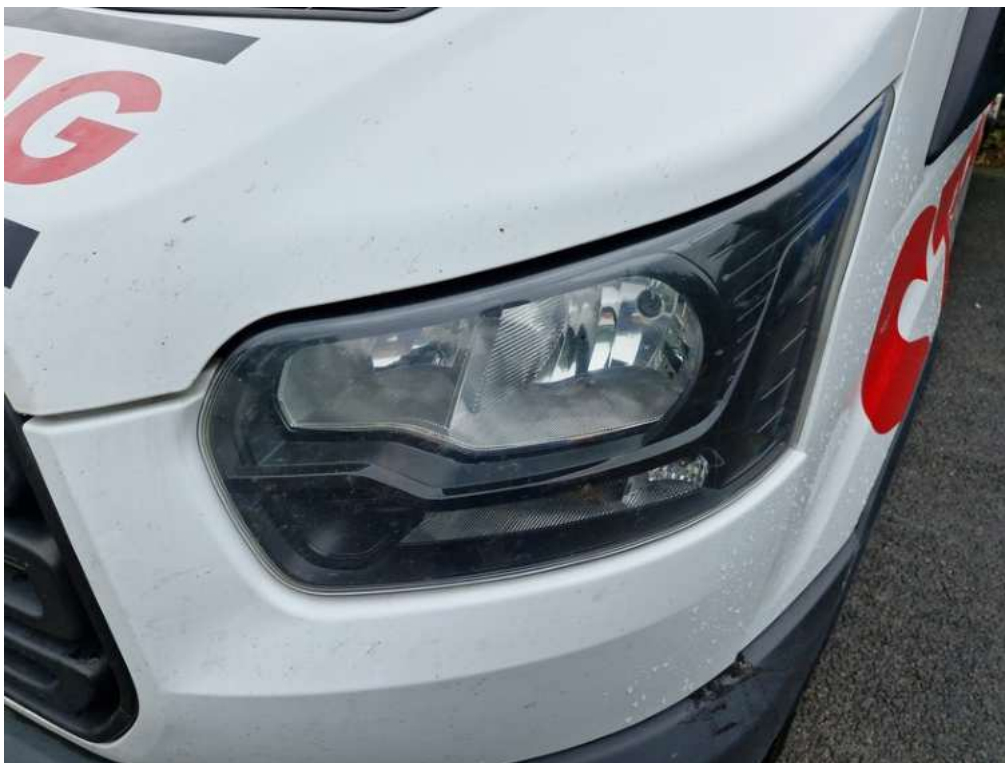
**21 Světlo met levý - Opatření**  
Umístění:  
Způsob opravy:

Exteriér (vnější prostor)  
Vyměnit

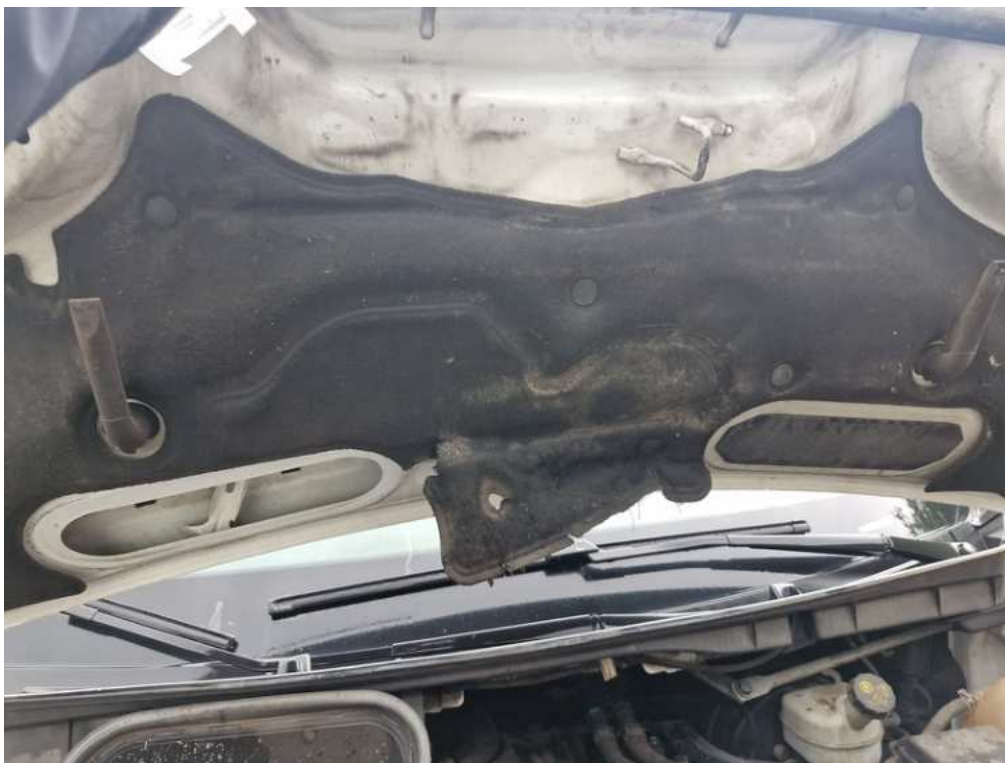
**22** **Hluková izolace víka motoru - Prasklina**  
Umístění: Interiér (vnitřní prostor)  
Způsob opravy: Vyměnit

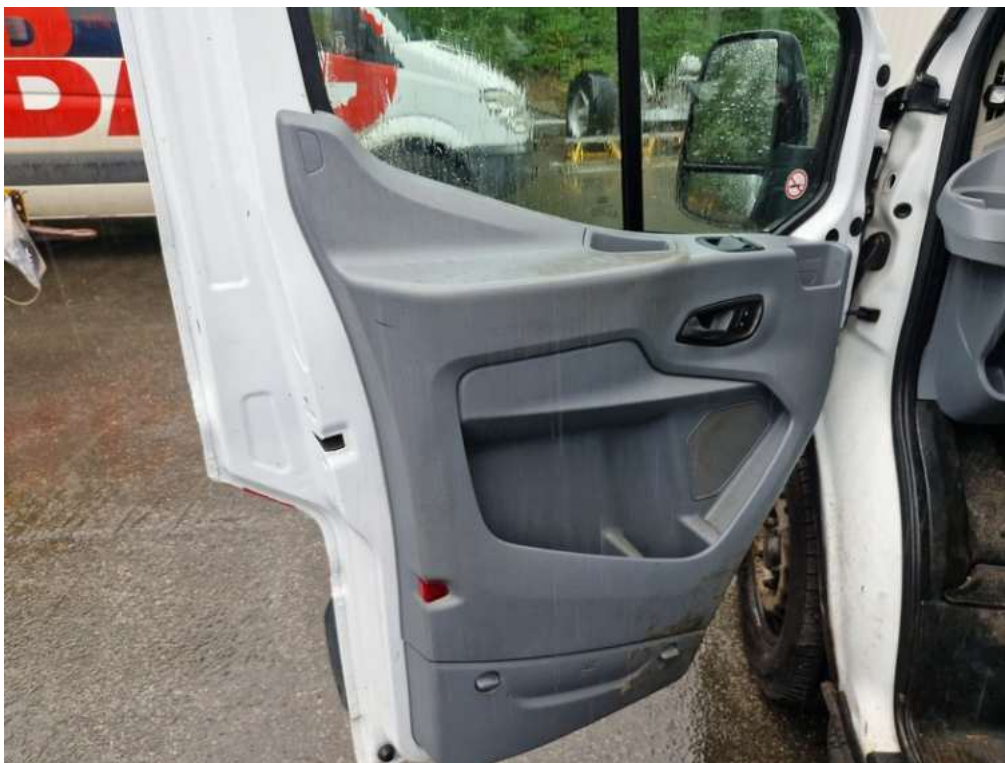
**23** Výplň LP dveří - Opotřebení  
Umístění:  
Způsob opravy:

Interiér (vnitřní prostor)  
Vyměnit

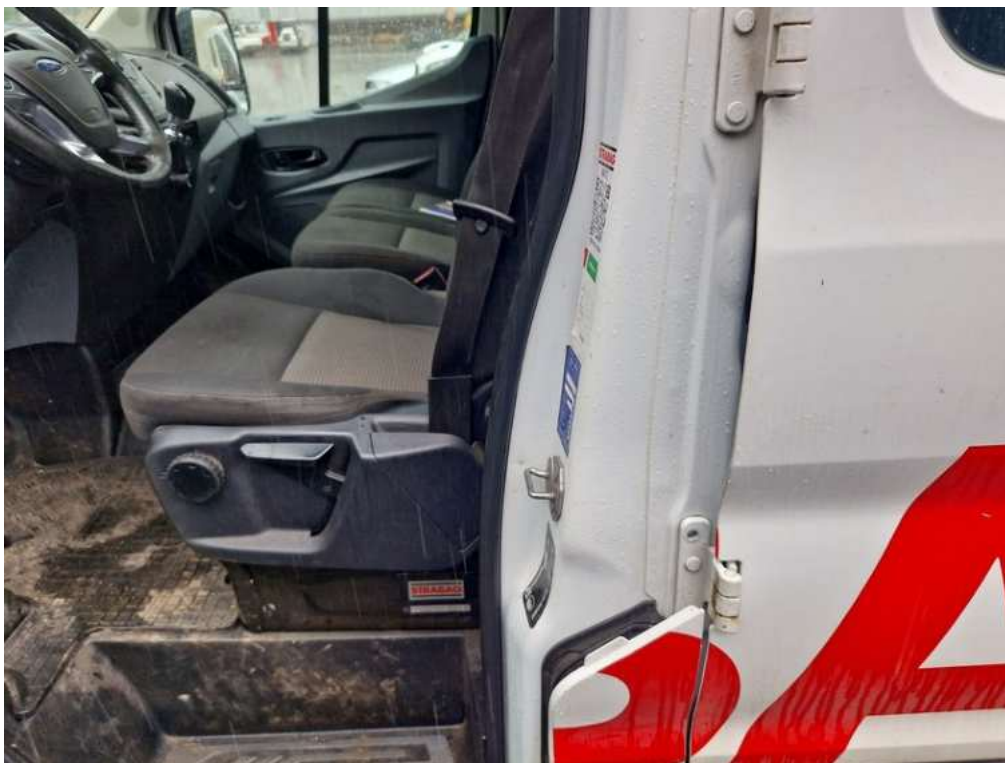
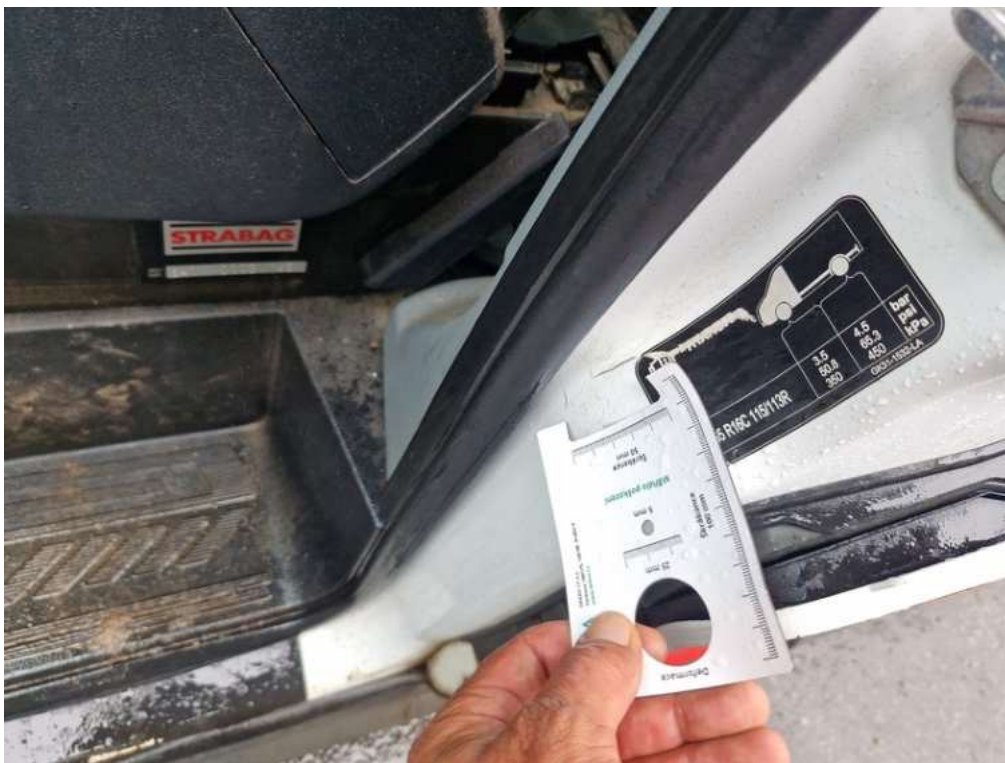
**24 B sloupek levý - spodní část - Jamka**  
Umístění: Interiér (vnitřní prostor)  
Způsob opravy: Opravit

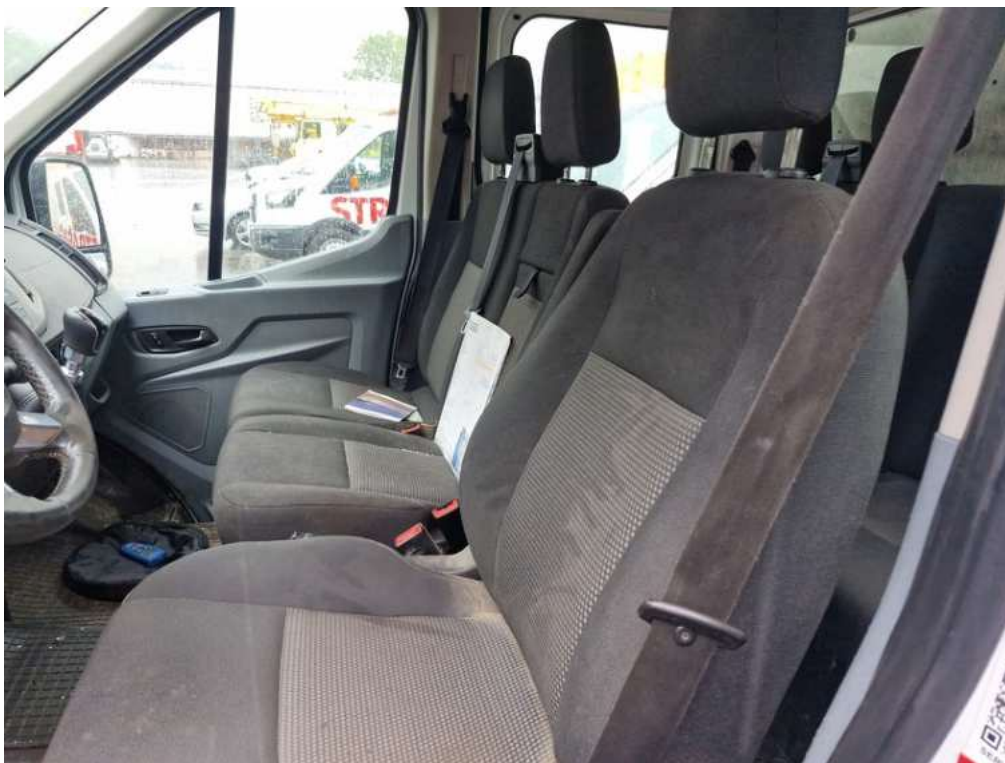
**26 Potah opěradla sedadla řidiče - Opotřebení**  
Umístění: Interiér (vnitřní prostor)  
Způsob opravy: Vyměnit

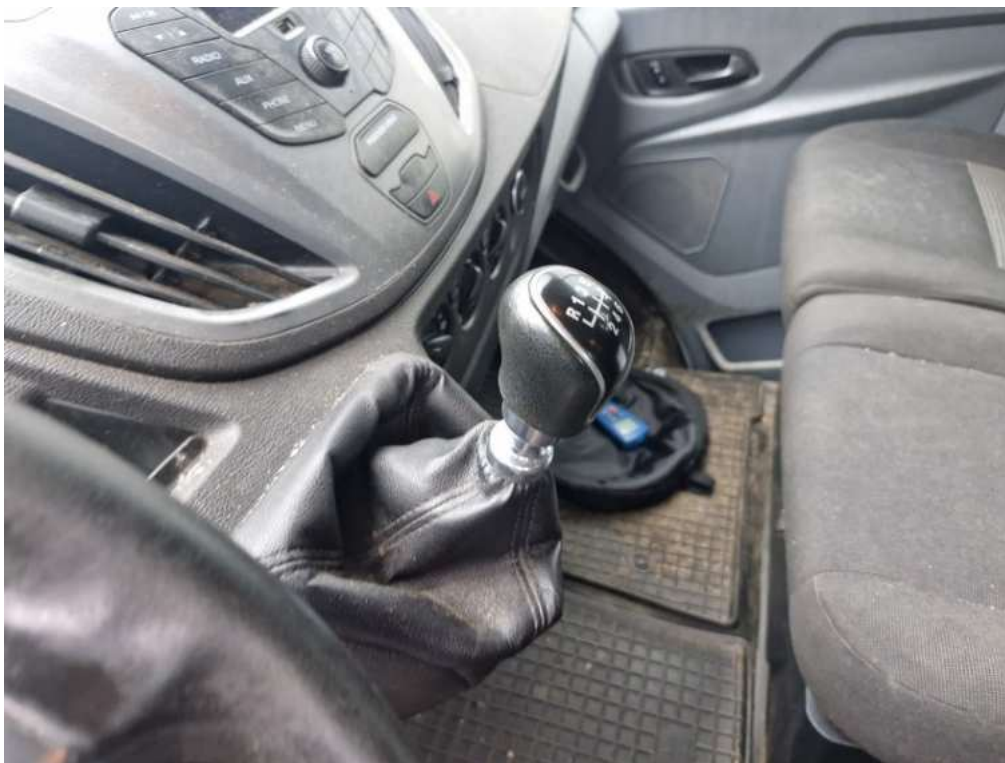
**28** Řadicí páka - Opotřebení  
Umístění:  
Způsob opravy:

Interiér (vnitřní prostor)  
Vyměnit

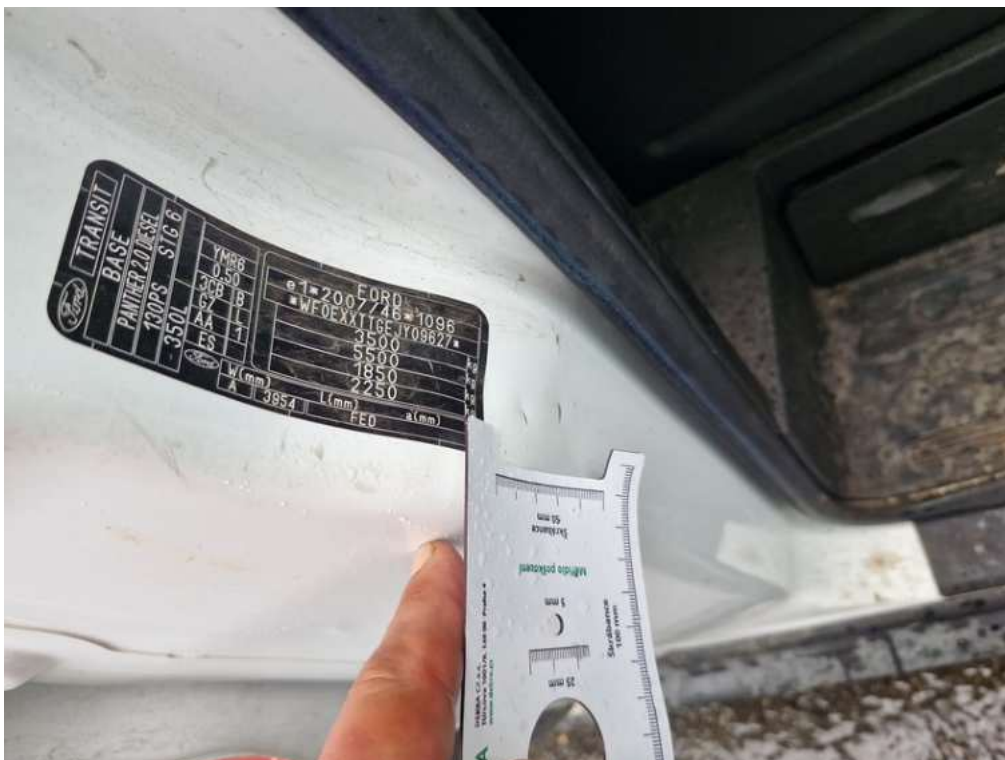
**33 B sloupek pravý - spodní část - Jamka**  
Umístění: Interiér (vnitřní prostor)  
Způsob opravy: Opravit

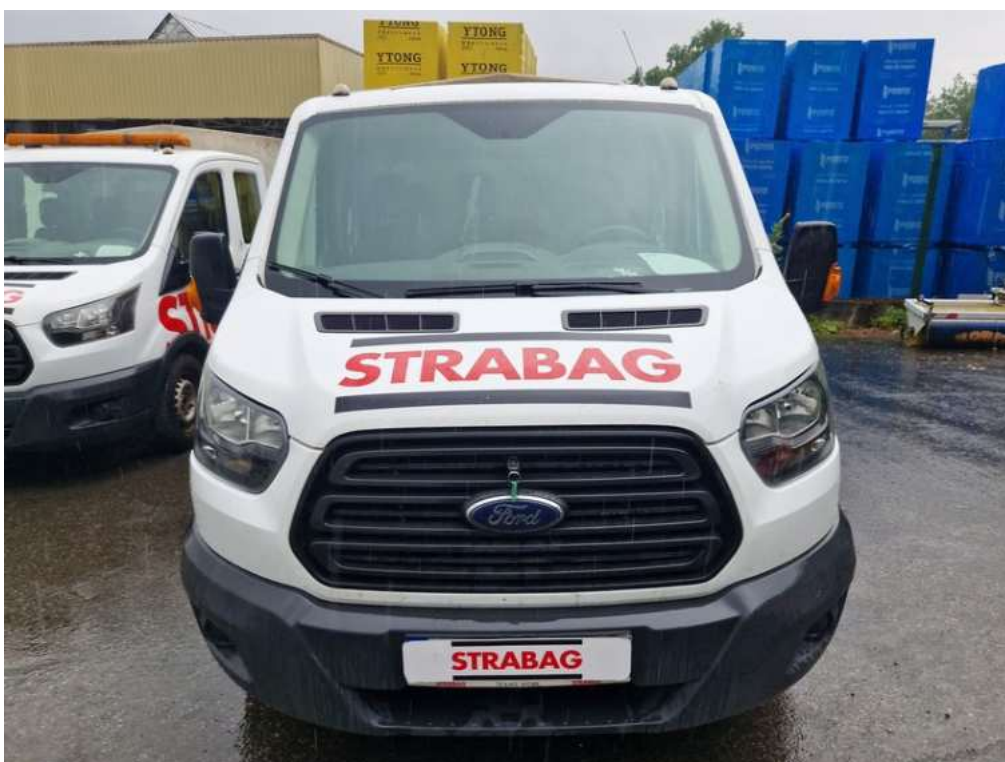
**34** Přední část vozidla - Poškození od odletujícího kamení  
Umístění:  
Způsob opravy:

Ostatní  
Opravit

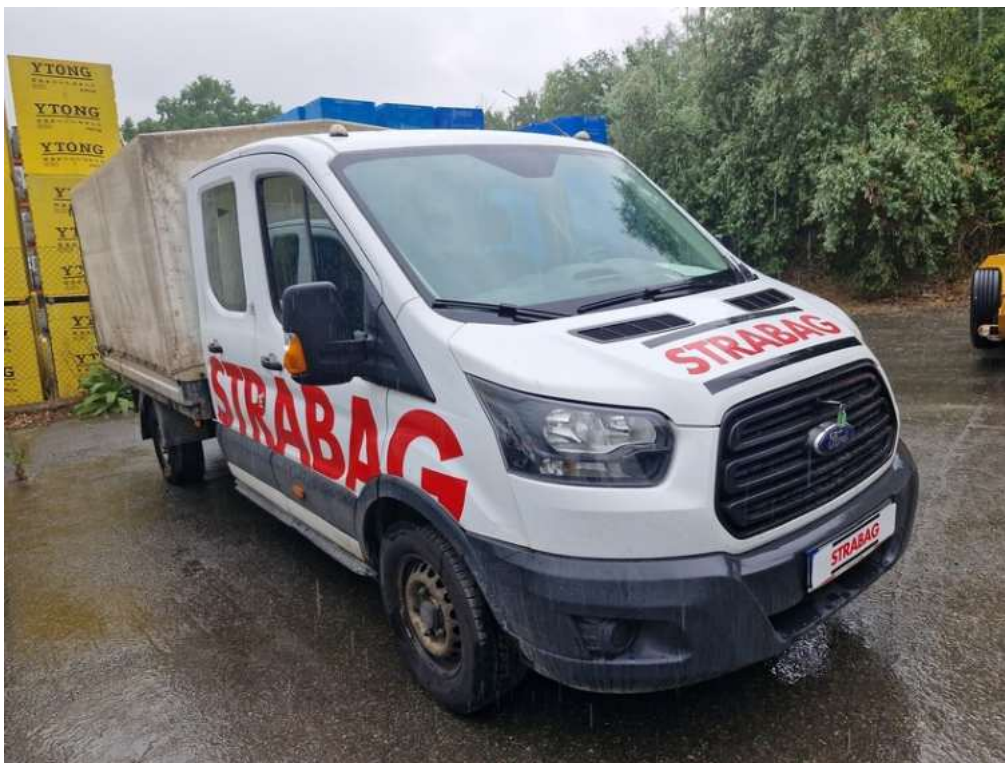
Viz popis k poškození č. 35

**35 Celková plocha karoserie - Škrábance**  
Umístění: Ostatní  
Způsob opravy: Vyleštit

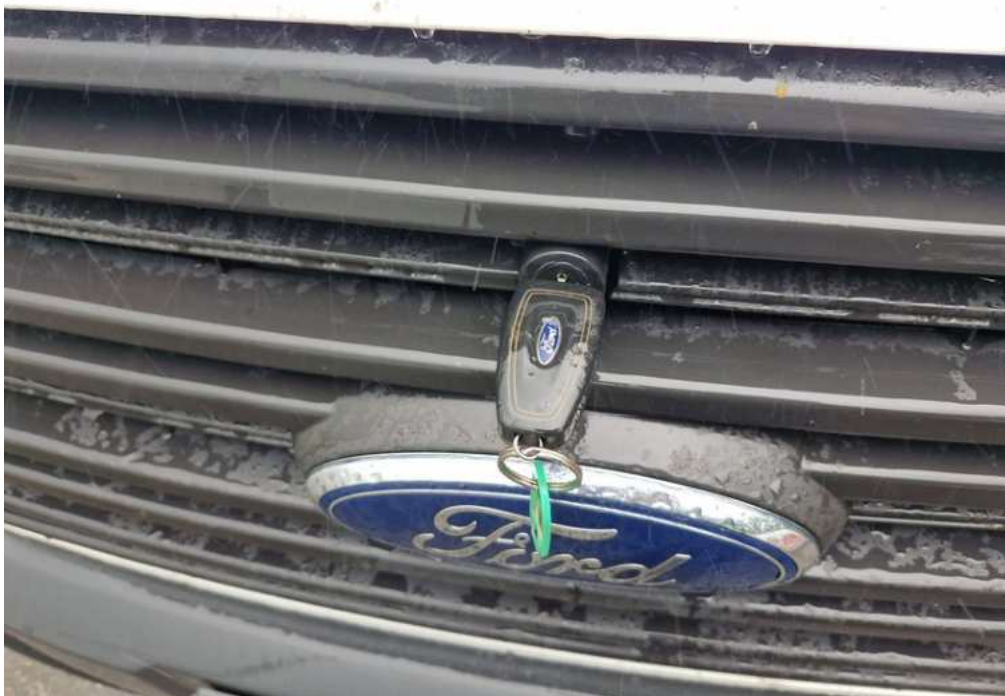
**37 Klíč od vozidla - Chybí**  
Umístění:  
Způsob opravy:

Ostatní  
Doplnit/dodat

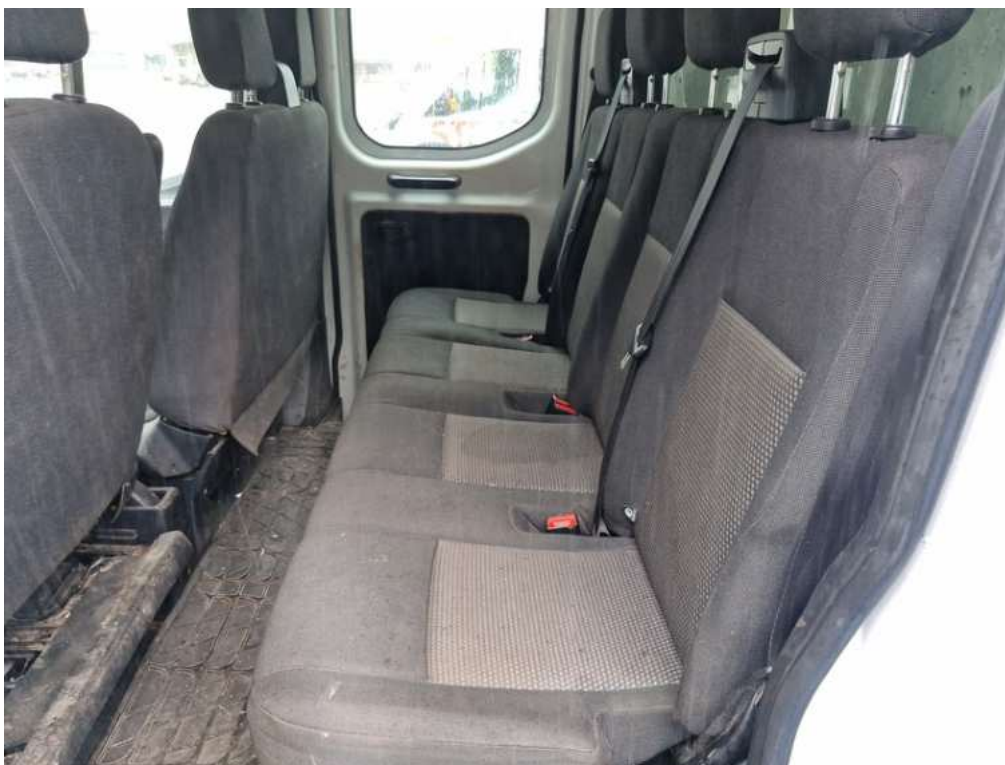
**38 Interiér - Znečištěno**  
Umístění:  
Způsob opravy:

Ostatní  
Čištění
