**DEKRA CZ a.s.**  
Tůrkova 1001, 149 00 Praha 4  
IČ: 49240188, Zapsaná u Městského soudu v Praze, Oddíl B, vložka 1967

## ÚDAJE O VOZIDLE

| RZ: | <b>4AS0073</b> | VIN: | VF37A9HN0FN507966 |
| Model vozidla: | Peugeot Partner Skříň | Provedení: | 1.6 HDi 75 FAP EU5, L1 |

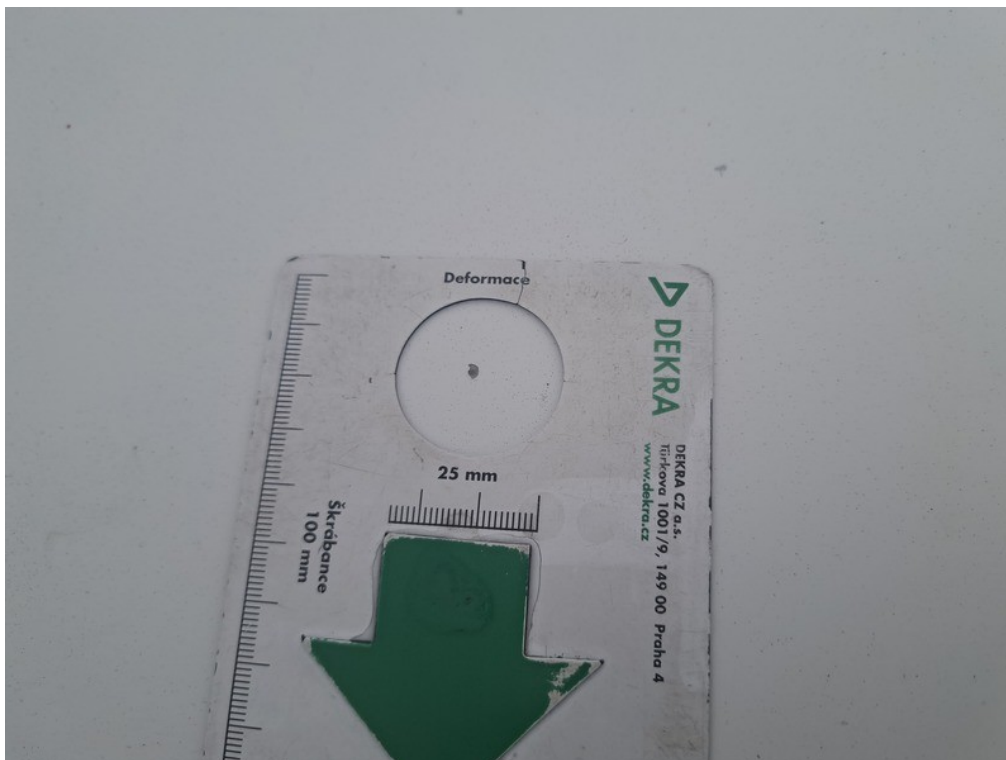
**22** Přední část vozidla - Poškození od odletujícího kamení  
Umístění: Ostatní  
Způsob opravy: Opravit

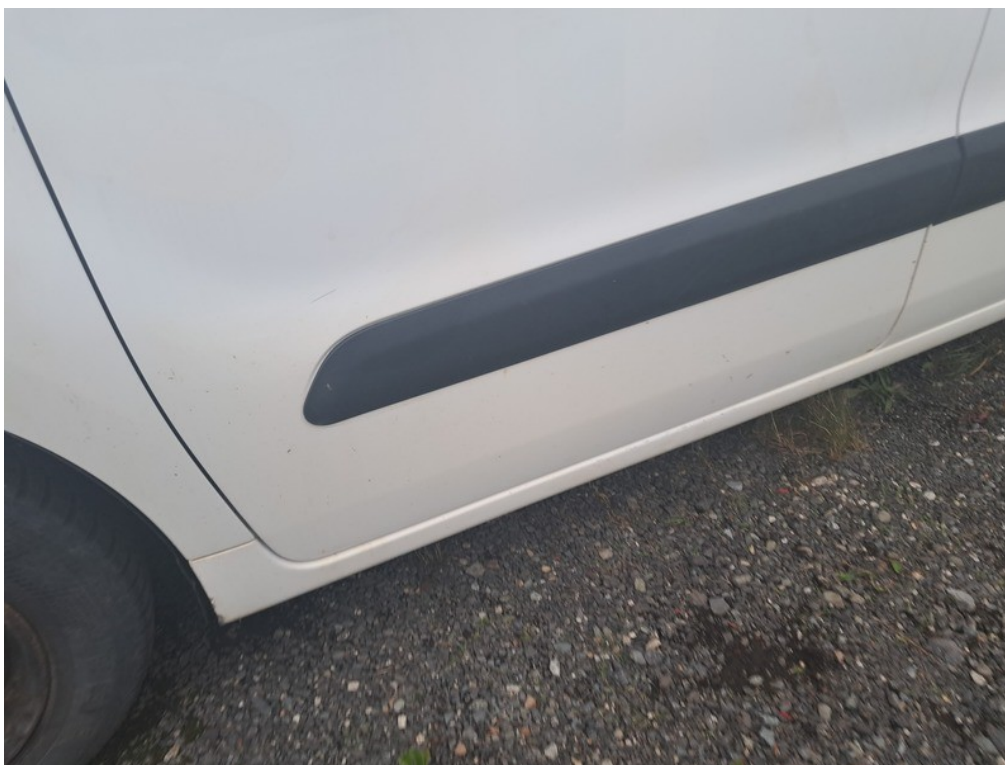
**26 Celková plocha karoserie - Znečištěno**  
Umístění:  
Způsob opravy:

Ostatní  
Čištění
