# DEKRA CZ a.s.

# STRABAG BMTI s. r. o.

## ÚDAJE O VOZIDLE

## SEZNAM POŠKOZENÍ

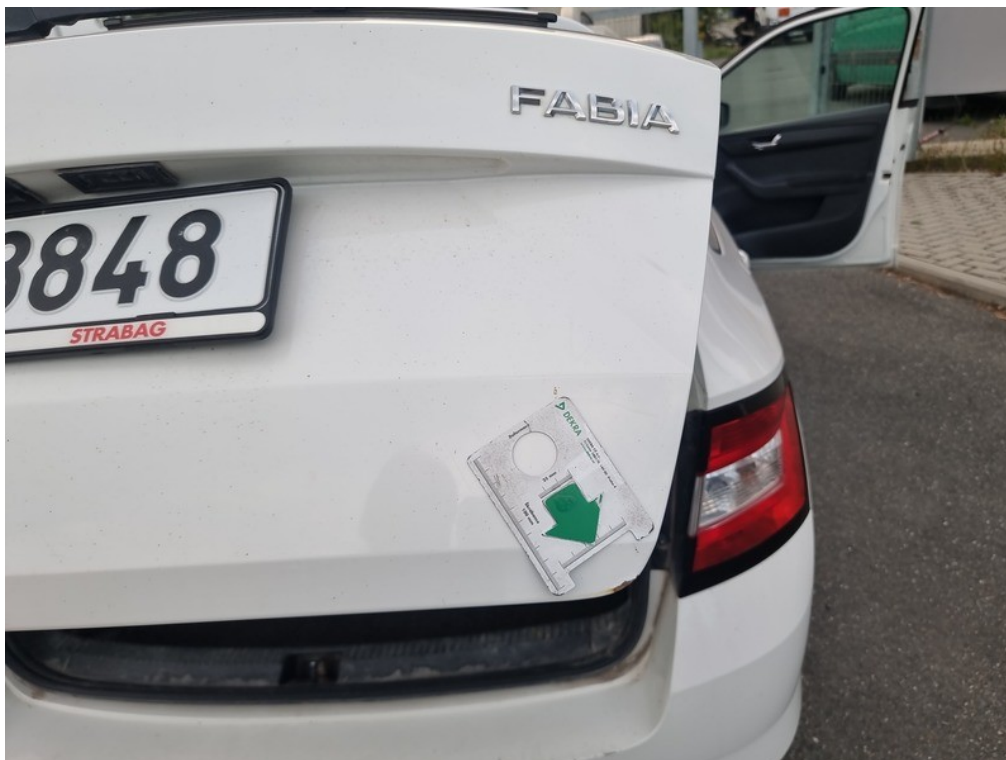
- 7 Víko zavazadlového prostoru - Koroze**  
Umístění: Exteriér (vnější prostor)  
Způsob opravy: Lakovat

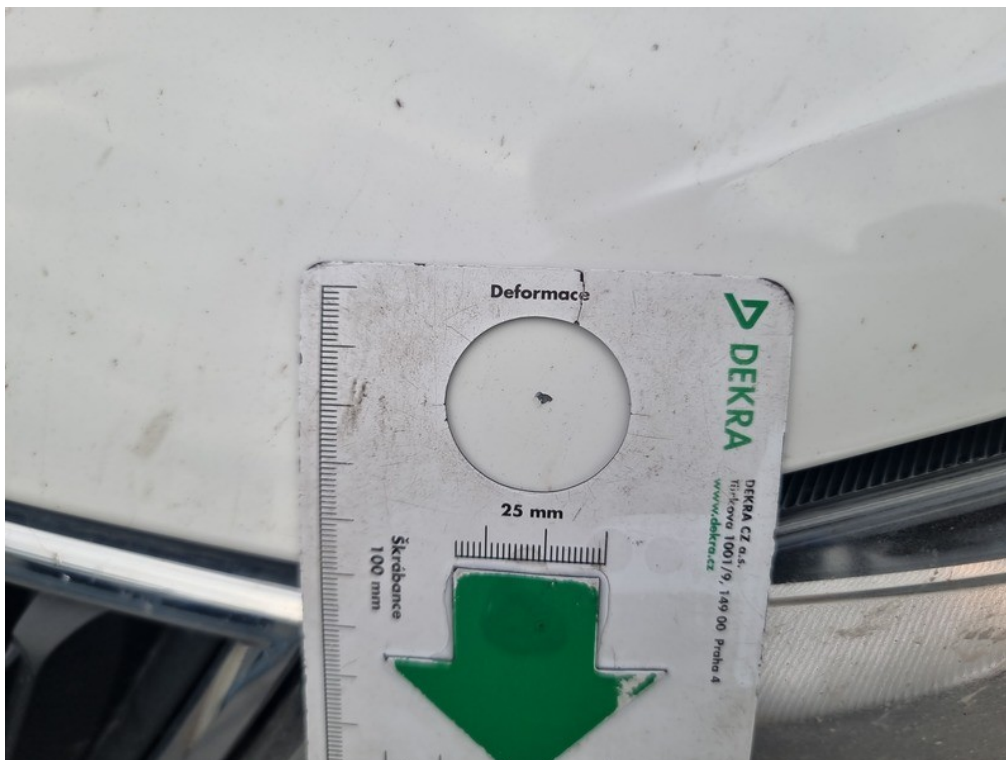
**24** Přední část vozidla - Poškození od odletujícího kamení  
Umístění: Ostatní  
Způsob opravy: Opravit
